# Asbestinventarisatetest

Hermesdijkstraat 6/GB1-GB2, 3600 Genk

Attestnummer : 20260610-000038.000

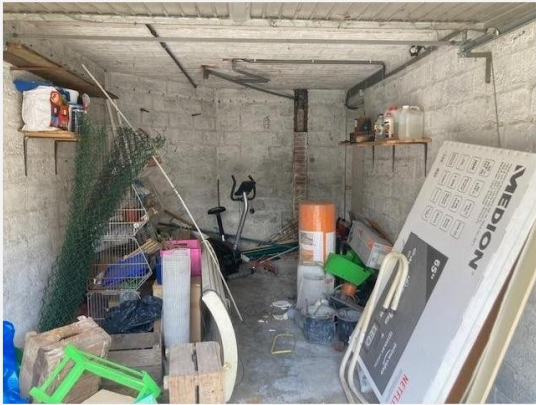
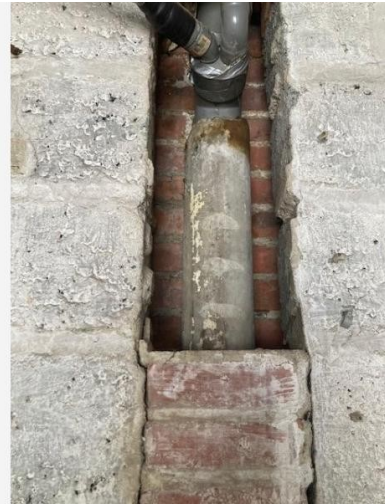
Overzichtsfoto

Detailfoto

| Eindbeoordeling materiaalisico | Verhoogd materiaalisico en/of verhoogde kans op vezelvrijgave |

| Gebondenheid | Categorie 1: hechtgebonden in oorsprong |
| Asbestsoort (vezeltype) | Crocidoliet aanwezig |
| Asbestconcentratie | Laag (< 50%) |
| Afschermingsgraad van het gehele materiaal | Geheel of deels vrij aan de binnenlucht, maar geen contact met binnenluchtstromen |
| Toestand van het materiaal | Licht beschadigd, licht verweerd. Intacte calciumsilicaatplaat of materiaal met categorie 3-gebondenheid |

| Beschrijving | AC buis |
| Asbestmateriaal | Verloren bekisting - Buis, koker |
| Identificatiemethode | <p>De asbestdeskundige beoordeelt het materiaal als asbestverdacht en dus asbesthoudend, en dit zonder monstername.</p> <p>Motivatie: De materialen behoren niet toe aan de eigenaar voor wie de asbestdeskundige de asbestinventaris uitvoert.</p> |

Het asbestmateriaal valt onder de mijlpaal van 2040.

- Zorg voor een veilig beheer. Vermijd het beschadigen van het asbestmateriaal. Controleer de toestand jaarlijks op wijzigingen.
- Voer bijkomende staalname(s) uit.

- Eenvoudige handelingen: enkel door erkend asbestverwijderaar  
De verwijdering vergt specifieke technische kennis en ervaring om de buis zonder breuk los te maken. Hierbij kan aanzienlijke stofontwikkeling optreden, met risico op asbestvezelvrijstelling. De toepassing mag enkel verwijderd worden door een erkend asbestverwijderaar, conform de federale Codex Welzijn op het Werk en de OVAM-richtlijnen. Draag steeds de nodige PBM's (minstens FFP3-masker, wegwerpovertall type 5/6, handschoenen), en volg de regels voor correcte verpakking en asbestafvoer. Zie ook de "Toelichting" achteraan beschreven in het asbestattest, waar de methodieken asbestverwijdering worden beschreven en informeer u via: <https://ovam.vlaanderen.be/voorzorgsmaatregelen-bij-asbestverwijdering>.
