# Asbestinventarisatetest

Rijmenamsesteenweg 22, 3150 Haacht

Attestnummer : 20240906-000359.001

Uitgegeven op : 06.09.2024

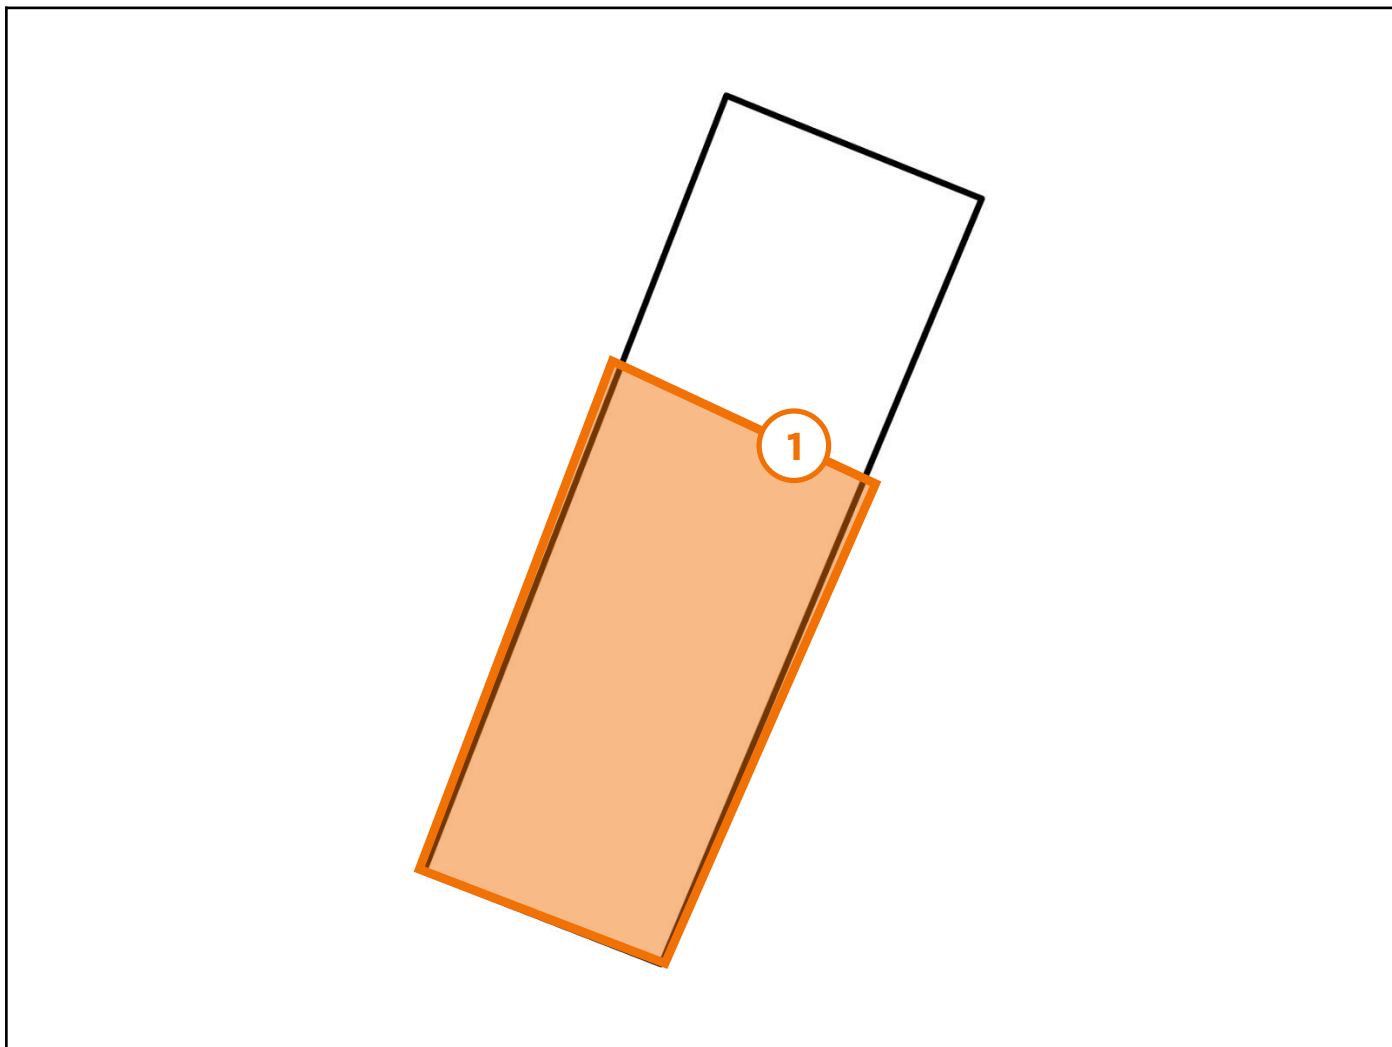
## Plan 1.4: Hoofdgebouw plan

Beschrijving	Type	Actie
1. leiendak	Asbestmateriaal	Verwijderen

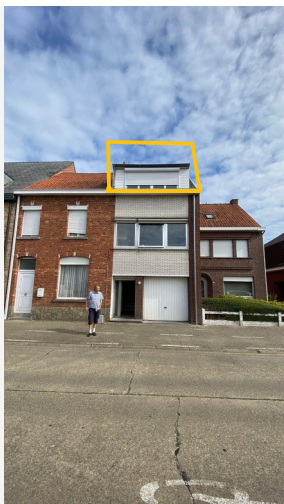
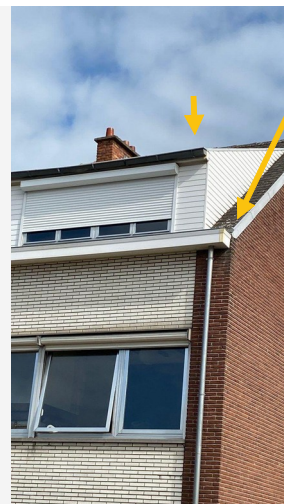
Eindbeoordeling materiaalrisico	Laag materiaalrisico en/of verlaagde kans op vezelvrijgave
---------------------------------	--

Gebondenheid	Categorie 1: hechtgebonden in oorsprong
Asbestsoort (vezeltype)	Crocidoliet aanwezig
Asbestconcentratie	Laag (< 50%)
Afschermingsgraad van het gehele materiaal	Geheel of deels vrij aan de buitenlucht
Toestand van het materiaal	Licht beschadigd, licht verweerd. Intact calciumsilicaatmateriaal of categorie III 'gebondenheid'

Beschrijving	leiendak
Omgeving	Grenst aan binnen- en buitenlucht
Primaire drager	Schuin dak
Asbestmateriaal	Dak- en gevelbekleding - Lei, shingle
Bindmiddel van asbestmateriaal	Cement
Gebondenheid op basis van bindmiddel	Hecht
Hoeveelheid (oppervlakte - aantal)	<ul style="list-style-type: none"><li>• 60,00 m<sup>2</sup> - 1 stuk</li></ul>
Totale oppervlakte	60,00 m <sup>2</sup>
Eenvoudig bereikbaar	Ja
Bevestigingswijze	<ul style="list-style-type: none"><li>• Geklemd</li><li>• Geschroefd</li><li>• Genageld, geniet</li><li>• Onbekend</li></ul>
Identificatiemethode	Vaststelling zonder monstername
Destructieve handeling voor identificatie	Nee
Opmerking	Hoeveelheden dienen steeds ter plaatse te worden gecontroleerd.

Het asbestmateriaal valt onder de mijlpaal van 2034.

Verwijderen

- Zorg voor een veilig beheer. Vermijd het beschadigen van het asbestmateriaal. Controleer de toestand jaarlijks op wijzigingen.
- Verwijder dit asbestmateriaal zo snel mogelijk. Volg de toestand goed op.
- Hemelwater dat afspoelt van asbestcement daken of gevels kan asbestdeeltjes bevatten. Gebruik het enkel voor gesloten circuits (bv. spoelen toiletten). Reinig na het vervangen van het dak of de gevel de dakgoten en regenwaterput of -ton om asbesthoudend sediment of slib te verwijderen

- Eenvoudige handelingen: mag via doe-het-zelf of door werknemer(s) met opleidingsattest eenvoudige handelingen  
De techniek van de eenvoudige handelingen mag worden toegepast bij de verwijdering van hechtgebonden asbest die niet beschadigd is of waarbij er geen vrije vezels zichtbaar zijn en waarbij verwijdering geen aanleiding geeft tot een wijziging van de toestand en indien kan voldaan worden aan de andere voorwaarden voor het gebruik van deze techniek.

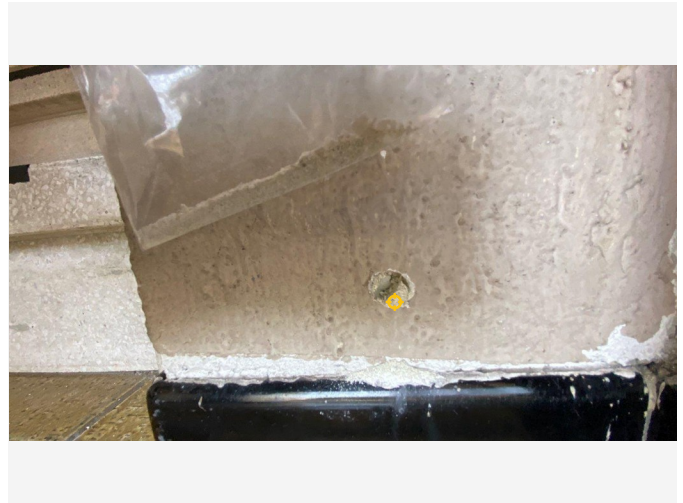
## Fiche 3: pleisterwerk muur

Geen asbest

#	Type	Referentie	Resultaat
3.1	Mengmonster	8396254	Geen asbest

Beschrijving	pleisterwerk muur
Omgeving	Binnen
Primaire drager	Binnenwand
Bindmiddel van materiaal	Gips - kalk
Gebondenheid op basis van bindmiddel	Niet-hechtgebonden
Hoeveelheid (oppervlakte - dikte - aantal)	• 100,00 m <sup>2</sup> - 2,00 cm - 1 stuk
Totaal volume	2,00 m <sup>3</sup>
Identificatiemethode	Vaststelling met monstername
Destructieve handeling voor identificatie	Nee
Opmerking	Hoeveelheden dienen steeds ter plaatse te worden gecontroleerd.
