Asbestinventarisatetest

Lijsterstraat 10, 2570 Duffel

Attestnummer : 20260602-000421.000

Niet-asbestveilig

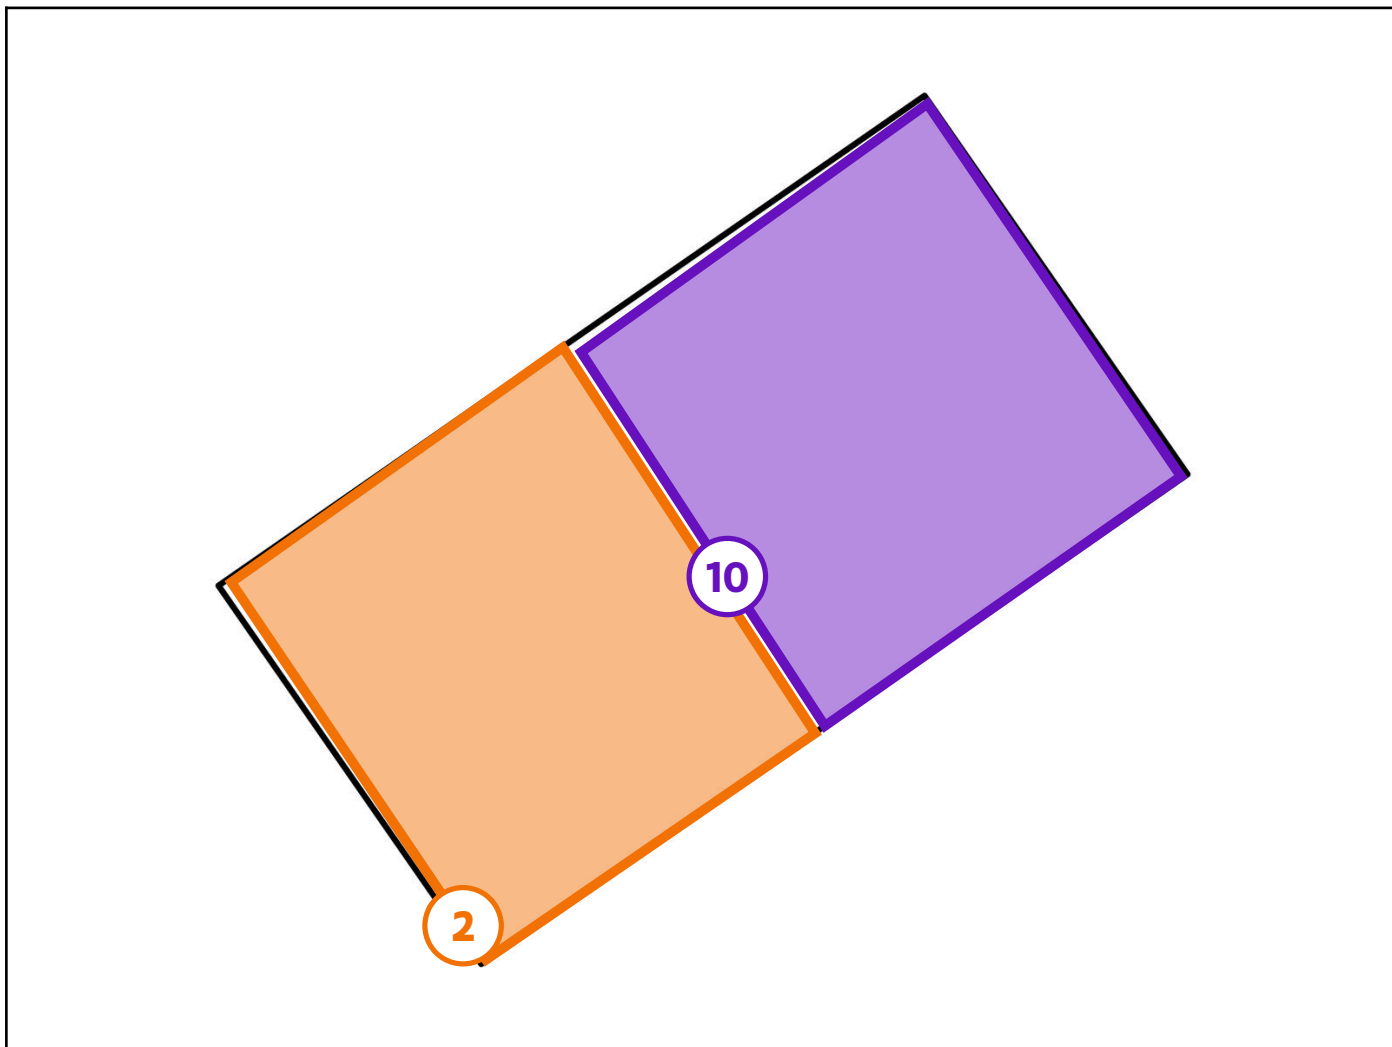
Plan 1.2: Dakpan

Beschrijving	Type	Actie
2. Dakbedekking - Dakleien	Asbestmateriaal	Verwijderen
10. Dakbedekking - niet verdacht	Overige ruimte of materiaal	-

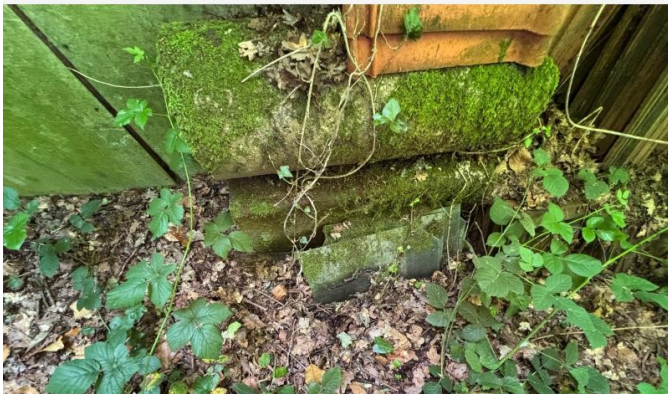
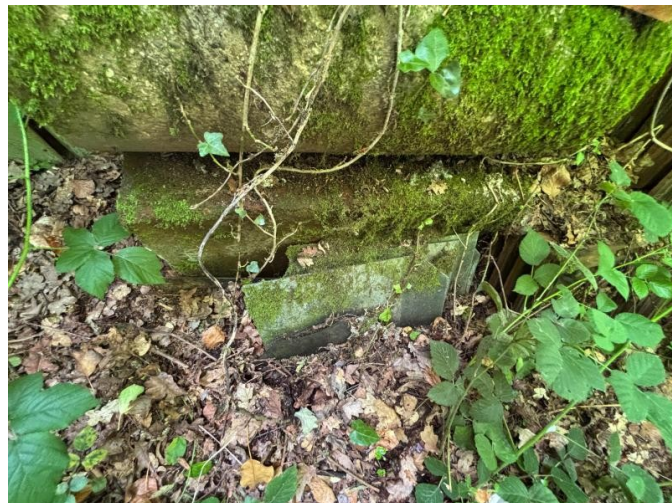
Fiche 1: Vast te stellen afvalstoffen- cat gebondenheid beoordeling mogelijk

Beschrijving	Vast te stellen afvalstoffen- cat gebondenheid beoordeling mogelijk
Type afvalstof	Betreft resten (contaminatie) van verwerking of beschadiging
Type resten (contaminatie)	<ul style="list-style-type: none">• Stukken, fragmenten (los, opliggend)
Besmette materialen	<ul style="list-style-type: none">• Bodem
Bron van de resten	platen - (type menuiserie) + leien.
Omgeving	Buiten
Primaire drager	Bodem
Gebondenheid resten	Hecht
Hoeveelheid (gewicht - aantal)	<ul style="list-style-type: none">• 20,00 kg - 1 stuk
Totaal gewicht	20,00 kg
Eenvoudig bereikbaar	Ja
Identificatiemethode	De asbestdeskundige beoordeelt het materiaal als asbesthoudend, en dit zonder monsternamen.
Opmerking

Dringend verwijderen

- Verwijder het asbestafval.
- Voer bijkomende staalname(s) uit.

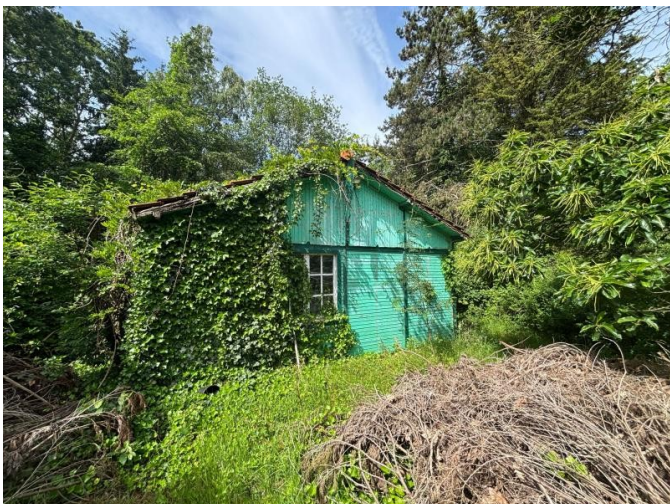
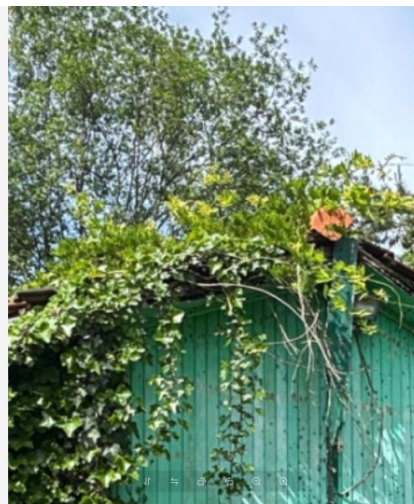
Eindbeoordeling materiaalrisico	Laag materiaalrisico en/of verlaagde kans op vezelvrijgave
---------------------------------	--

Gebondenheid	Categorie 1: hechtgebonden in oorsprong
Asbestsoort (vezeltype)	Crocidoliet aanwezig
Asbestconcentratie	Laag (< 50%)
Afschermingsgraad van het gehele materiaal	Geheel of deels vrij aan de buitenlucht, maar geen contact met binnenlucht
Toestand van het materiaal	Licht beschadigd, licht verweerd. Intacte calciumsilicaatplaat of materiaal met categorie 3-gebondenheid

Beschrijving	Dakbedekking - Dakleien
Omgeving	Buiten
Primaire drager	Schuin dak
Asbestmateriaal	Dak- en gevelbekleding - Lei, shingle
Bindmiddel van asbestmateriaal	Cement
Gebondenheid op basis van bindmiddel	Hecht
Hoeveelheid (oppervlakte - aantal)	<ul style="list-style-type: none">• 10,00 m² - 1 stuk
Totale oppervlakte	10,00 m ²
Eenvoudig bereikbaar	Ja
Bevestigingswijze	<ul style="list-style-type: none">• Genageld, geniet
Identificatiemethode	De asbestdeskundige beoordeelt het materiaal als asbesthoudend, en dit zonder monsternamen.
Destructieve handeling voor identificatie	Nee
Opmerking	De hoeveelheid betreft een schatting.

Verwijderen

- Hemelwater dat afspoelt van asbestcement daken of gevels kan asbestdeeltjes bevatten. Gebruik het enkel voor gesloten circuits (bv. spoelen toiletten). Reinig na het vervangen van het dak of de gevel de dakgoten en regenwaterput of -ton om asbesthoudend sediment of slib te verwijderen
- Voer bijkomende staalname(s) uit.

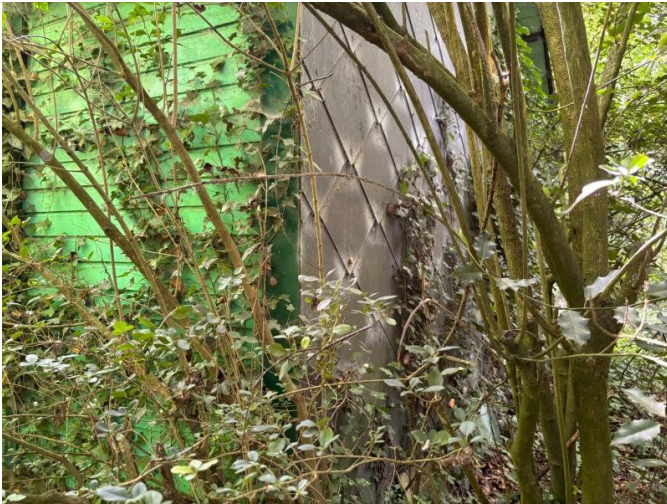
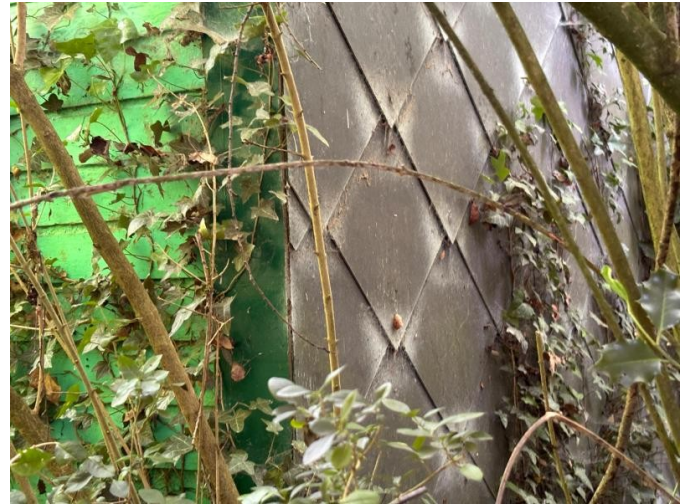
Eindbeoordeling materiaalrisico	Verhoogd materiaalrisico en/of verhoogde kans op vezelvrijgave
---------------------------------	--

Gebondenheid	Categorie 1: hechtgebonden in oorsprong
Asbestsoort (vezeltype)	Crocidoliet aanwezig
Asbestconcentratie	Laag (< 50%)
Afschermingsgraad van het gehele materiaal	Geheel of deels vrij aan de buitenlucht, maar geen contact met binnenlucht
Toestand van het materiaal	Matig beschadigd, matig verweerd

Beschrijving	Gevelleien
Omgeving	Buiten
Primaire drager	Wand buitenschil
Asbestmateriaal	Dak- en gevelbekleding - Lei, shingle
Bindmiddel van asbestmateriaal	Cement
Gebondenheid op basis van bindmiddel	Hecht
Hoeveelheid (oppervlakte - aantal)	<ul style="list-style-type: none">• 10,00 m² - 1 stuk
Totale oppervlakte	10,00 m ²
Eenvoudig bereikbaar	Ja
Bevestigingswijze	<ul style="list-style-type: none">• Genageld, geniet
Identificatiemethode	De asbestdeskundige beoordeelt het materiaal als asbesthoudend, en dit zonder monsternamen.
Destructieve handeling voor identificatie	Nee
Opmerking	De hoeveelheid betreft een schatting

Verwijderen

- Hemelwater dat afspoelt van asbestcement daken of gevels kan asbestdeeltjes bevatten. Gebruik het enkel voor gesloten circuits (bv. spoelen toiletten). Reinig na het vervangen van het dak of de gevel de dakgoten en regenwaterput of -ton om asbesthoudend sediment of slib te verwijderen
- Voer bijkomende staalname(s) uit.

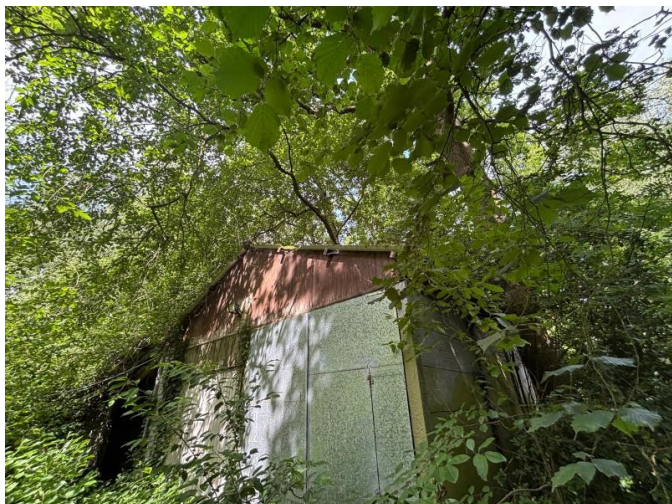
Eindbeoordeling materiaalrisico	Verhoogd materiaalrisico en/of verhoogde kans op vezelvrijgave
---------------------------------	--

Gebondenheid	Categorie 1: hechtgebonden in oorsprong
Asbestsoort (vezeltype)	Crocidoliet aanwezig
Asbestconcentratie	Laag (< 50%)
Afschermingsgraad van het gehele materiaal	Geheel of deels vrij aan de buitenlucht, maar geen contact met binnenlucht
Toestand van het materiaal	Matig beschadigd, matig verweerd

Beschrijving	dakbedekking - golfplaten
Omgeving	Grenst aan binnen- en buitenlucht
Primaire drager	Schuin dak
Asbestmateriaal	Dak- en gevelbekleding - Golfplaat
Bindmiddel van asbestmateriaal	Cement
Gebondenheid op basis van bindmiddel	Hecht
Hoeveelheid (oppervlakte - aantal)	<ul style="list-style-type: none">• 15,00 m² - 1 stuk
Totale oppervlakte	15,00 m ²
Eenvoudig bereikbaar	Ja
Bevestigingswijze	<ul style="list-style-type: none">• Geschroefd
Identificatiemethode	De asbestdeskundige beoordeelt het materiaal als asbesthoudend, en dit zonder monsternamen.
Destructieve handeling voor identificatie	Nee
Opmerking	De hoeveelheid betreft een schatting.

Verwijderen

- Hemelwater dat afspoelt van asbestcement daken of gevels kan asbestdeeltjes bevatten. Gebruik het enkel voor gesloten circuits (bv. spoelen toiletten). Reinig na het vervangen van het dak of de gevel de dakgoten en regenwaterput of -ton om asbesthoudend sediment of slib te verwijderen
- Voer bijkomende staalname(s) uit.

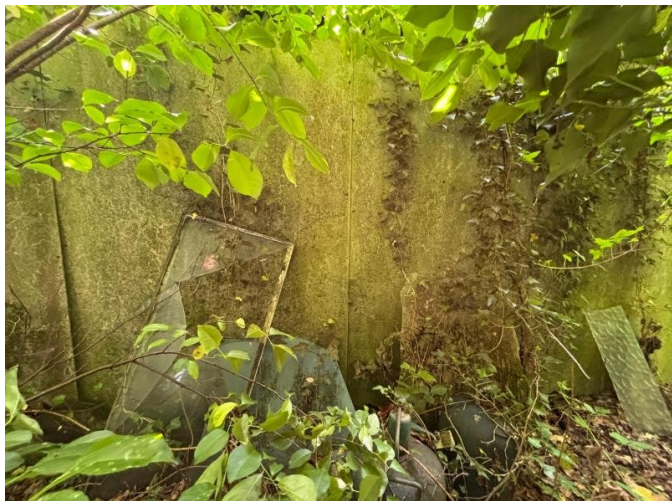
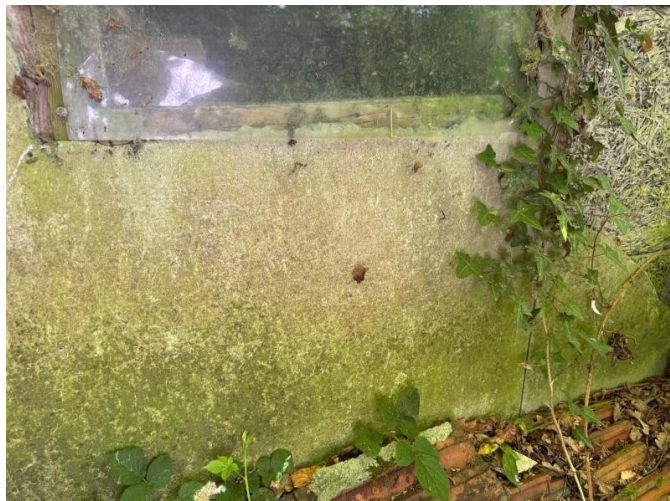
Fiche 5: Wandbekleding bestaande uit platen- Buiten (type menuiserie)

Eindbeoordeling materiaalrisico	Laag materiaalrisico en/of verlaagde kans op vezelvrijgave
---------------------------------	--

Gebondenheid	Categorie 1: hechtgebonden in oorsprong
Asbestsoort (vezeltype)	Crocidoliet aanwezig
Asbestconcentratie	Laag (< 50%)
Afschermingsgraad van het gehele materiaal	Geheel of deels vrij aan de buitenlucht, maar geen contact met binnenlucht
Toestand van het materiaal	Licht beschadigd, licht verweerd. Intacte calciumsilicaatplaat of materiaal met categorie 3-gebondenheid

Beschrijving	Wandbekleding bestaande uit platen- Buiten (type menuiserie)
Omgeving	Buiten
Primaire drager	Binnenwand
Asbestmateriaal	Plaat, paneel, tablet - Type Menuiserie
Bindmiddel van asbestmateriaal	Cement
Gebondenheid op basis van bindmiddel	Hecht
Hoeveelheid (oppervlakte - dikte - aantal)	• 15,00 m ² - 2,00 cm - 1 stuk
Totaal volume	0,30 m ³
Eenvoudig bereikbaar	Ja
Bevestigingswijze	<ul style="list-style-type: none">• Geschroefd• Genageld, geniet
Identificatiemethode	De asbestdeskundige beoordeelt het materiaal als asbesthoudend, en dit zonder monstername.
Destructieve handeling voor identificatie	Nee
Opmerking	De hoeveelheid betreft een schatting.

Zorgvuldig beheren

- Zorg voor een veilig beheer. Vermijd het beschadigen van het asbestmateriaal. Controleer de toestand jaarlijks op wijzigingen.
- Voer bijkomende staalname(s) uit.
