# Asbestinventarisatetest

12026B0131/00B000 - Heibloemstraat

Attestnummer : 20250526-000433.000

## Zone 1: Hoofdgebouw

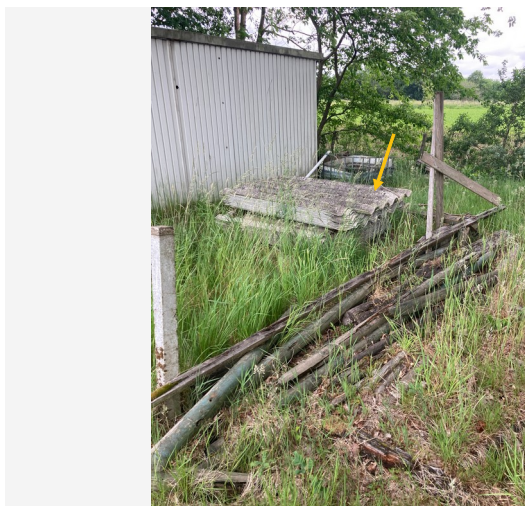
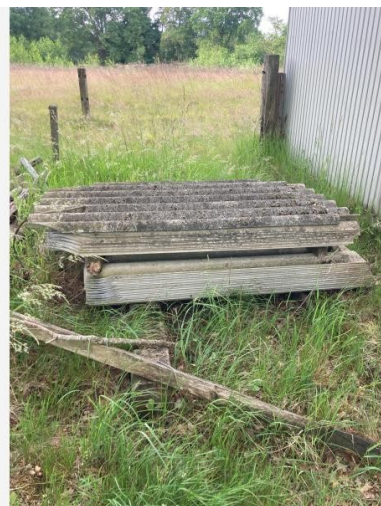
Overzichtsfoto

Detailfoto

| Beschrijving | Stapel golfplaten |
| Type afvalstof | Betreft stock-voorraad of gedemonteerde asbestmaterialen |
| Asbestmaterialen | • Dak- en gevelbekleding - Golfplaat |
| Bindmiddel van asbestmateriaal | Cement |
| Gebondenheid op basis van bindmiddel | Hecht |
| Hoeveelheid (gewicht - aantal) | • 500,00 kg - 1 stuk |
| Eenvoudig bereikbaar | Ja |

Het asbestmateriaal valt onder de mijlpaal van 2040.

**Dringend verwijderen**

- Scherm in afwachting van verwijdering het asbestafval af van luchtstromingen en verstoring: bijvoorbeeld door het te verpakken, te fixeren, af te dekken, signalisatie - afbakening aan te brengen, ....
- Verwijder het asbestafval.

- Eenvoudige handelingen: mag via doe-het-zelf of door werknemer(s) met opleidingsattest eenvoudige handelingen  
Plan het verwijderen bij windstil weer om de verspreiding van asbestvezels te minimaliseren.

Nat werken: Maak de golfplaten nat om stofvorming te beperken. Dit helpt de vrijlating van asbestvezels in de lucht te minimaliseren.

Afvalbeheer: Verpak de verwijderde golfplaten in stevige, goed afsluitbare zakken (platenzak) die duidelijk gelabeld zijn met een asbestwaarschuwing.
