# Asbestinventarisatetest

De Spruiten 57, 2490 Balen

Attestnummer : 20260715-000510.000

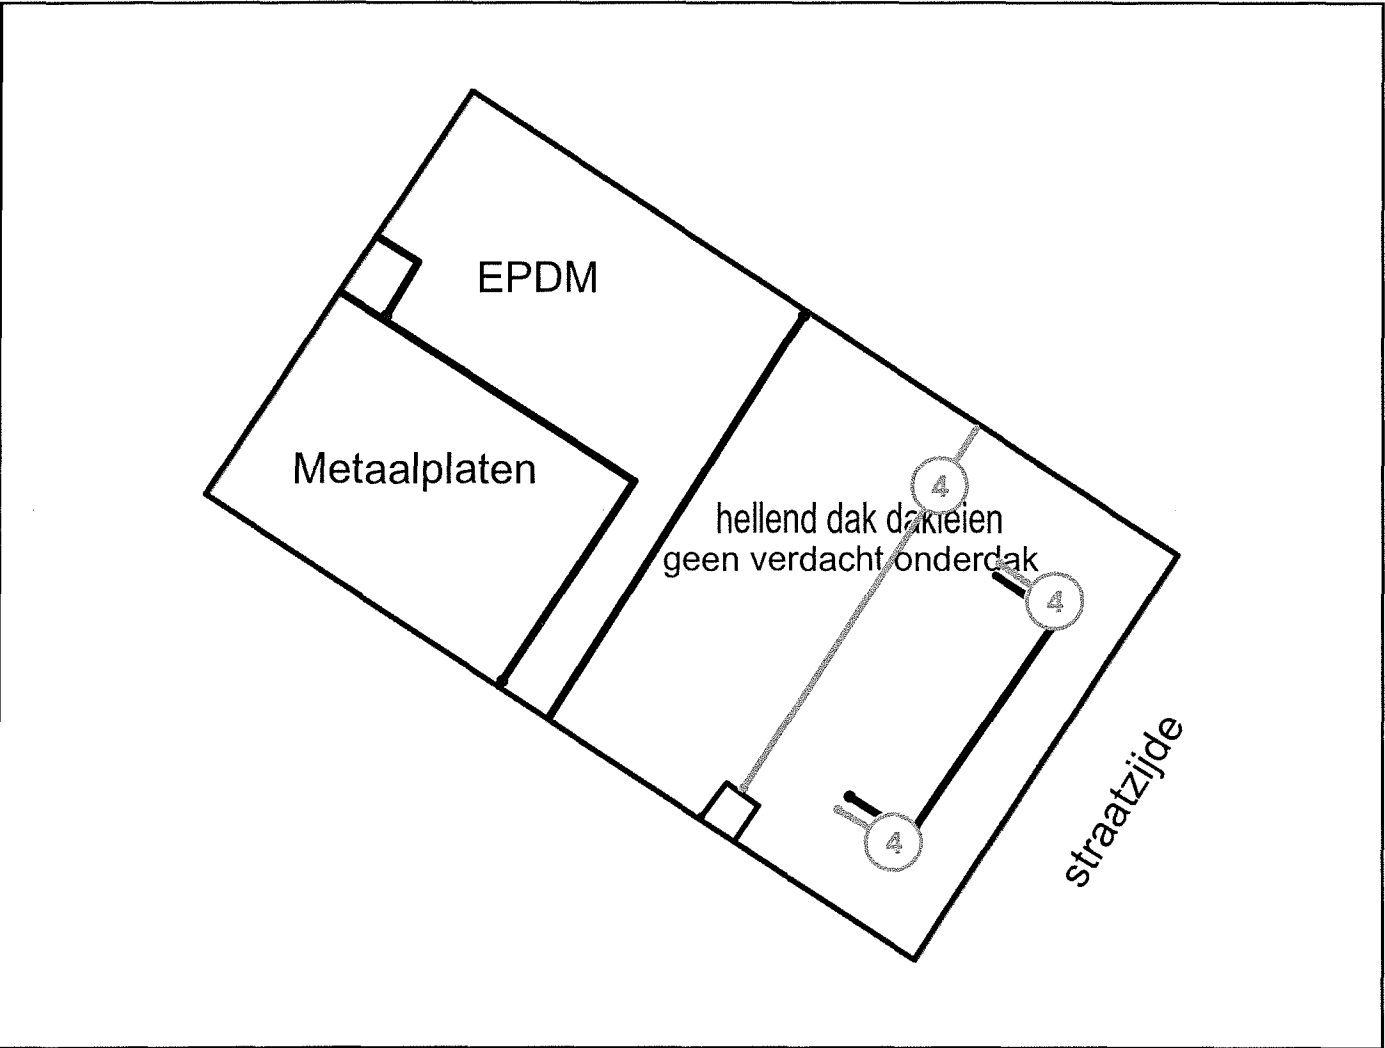
# Plan 1.1: Woning plan

| Beschrijving | Type | Actie |
|---|---|---|
| 4. Nokpannen/windveren asbestcement | Asbestmateriaal | <a href="#">Verwijderen</a> |

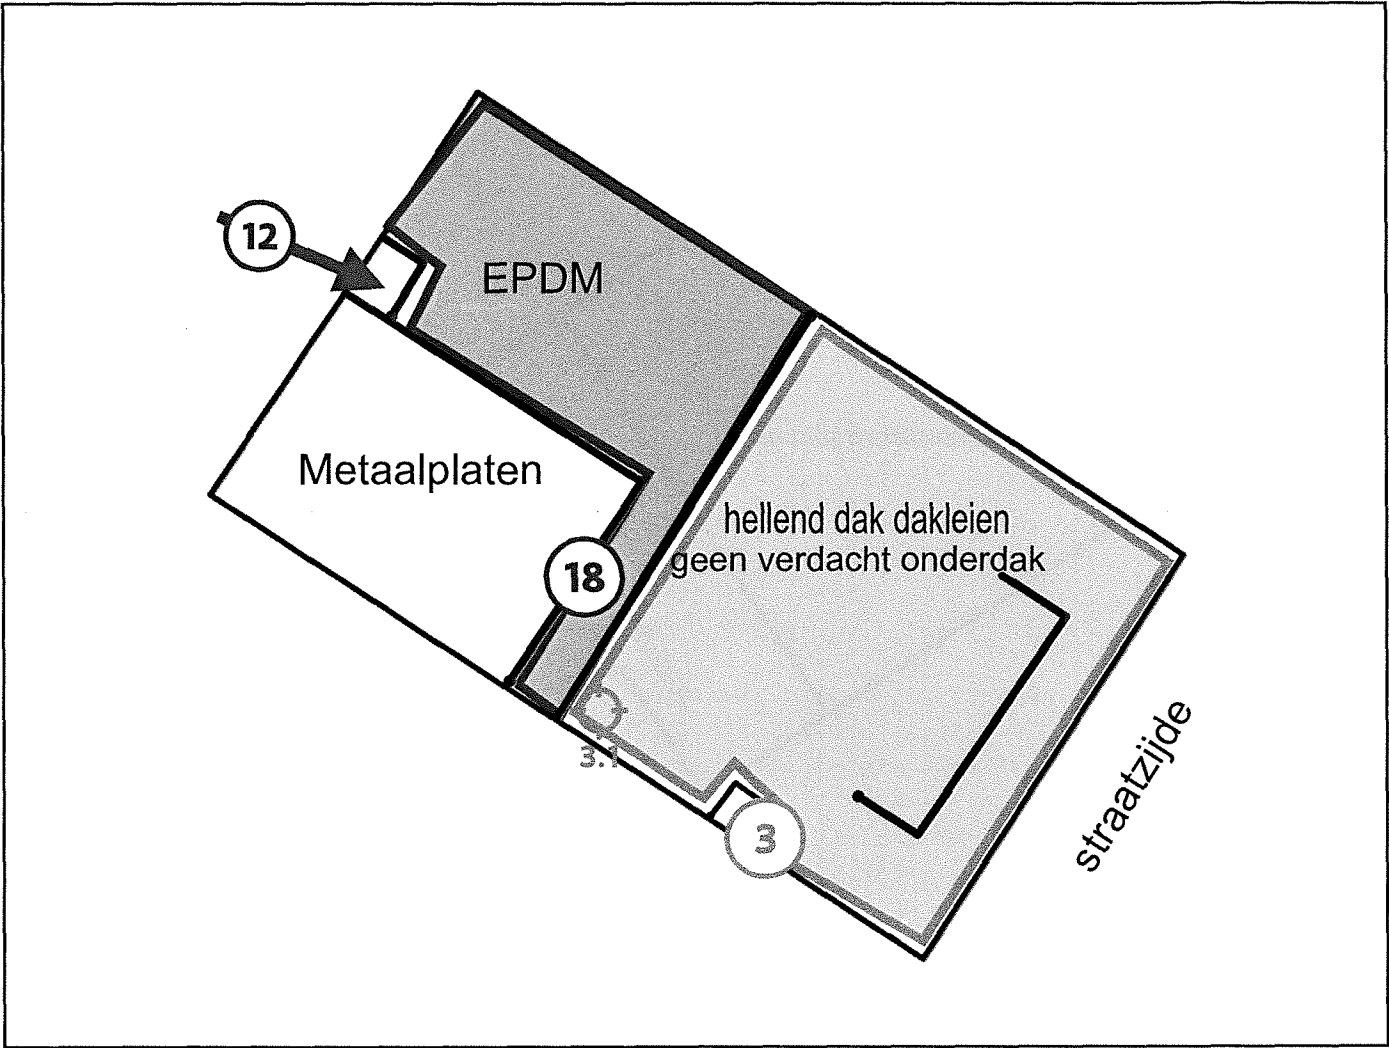
# Plan 1.2: Woning plan

| Beschrijving | Type | Actie |
|---|---|---|
| 3. Dak/gevelleien woning | Asbestmateriaal | <a href="#">Verwijderen</a> |

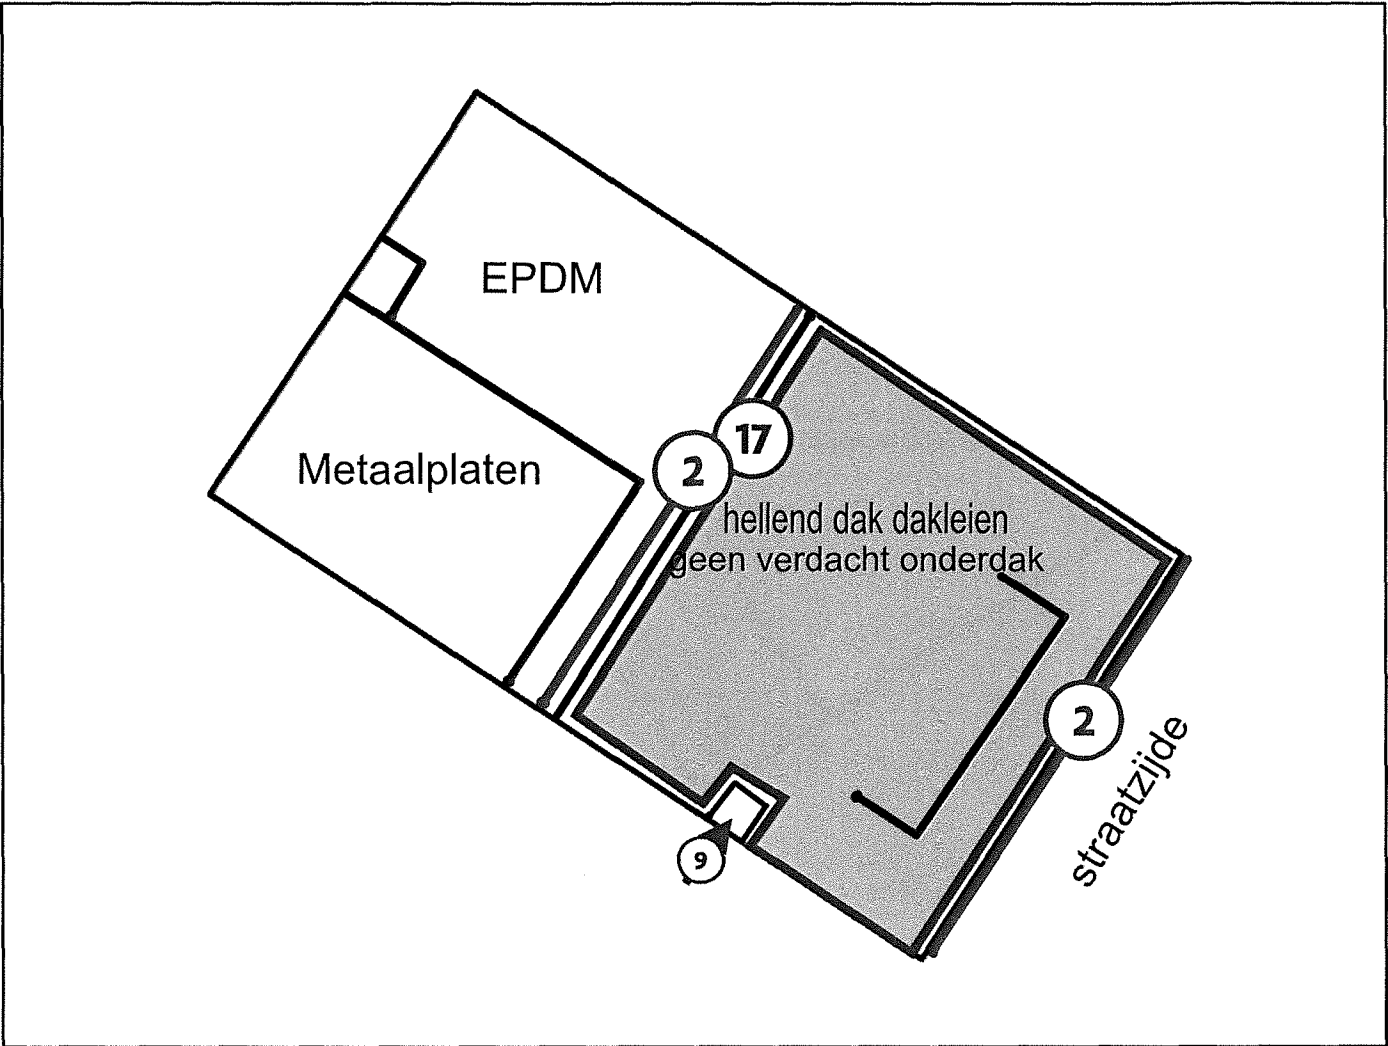
# Plan 1.4: Woning plan

| Beschrijving | Type | Actie |
|---|---|---|
| 2. Slib/sediment dakgoot | Asbestmateriaal | Dringend verwijderen |

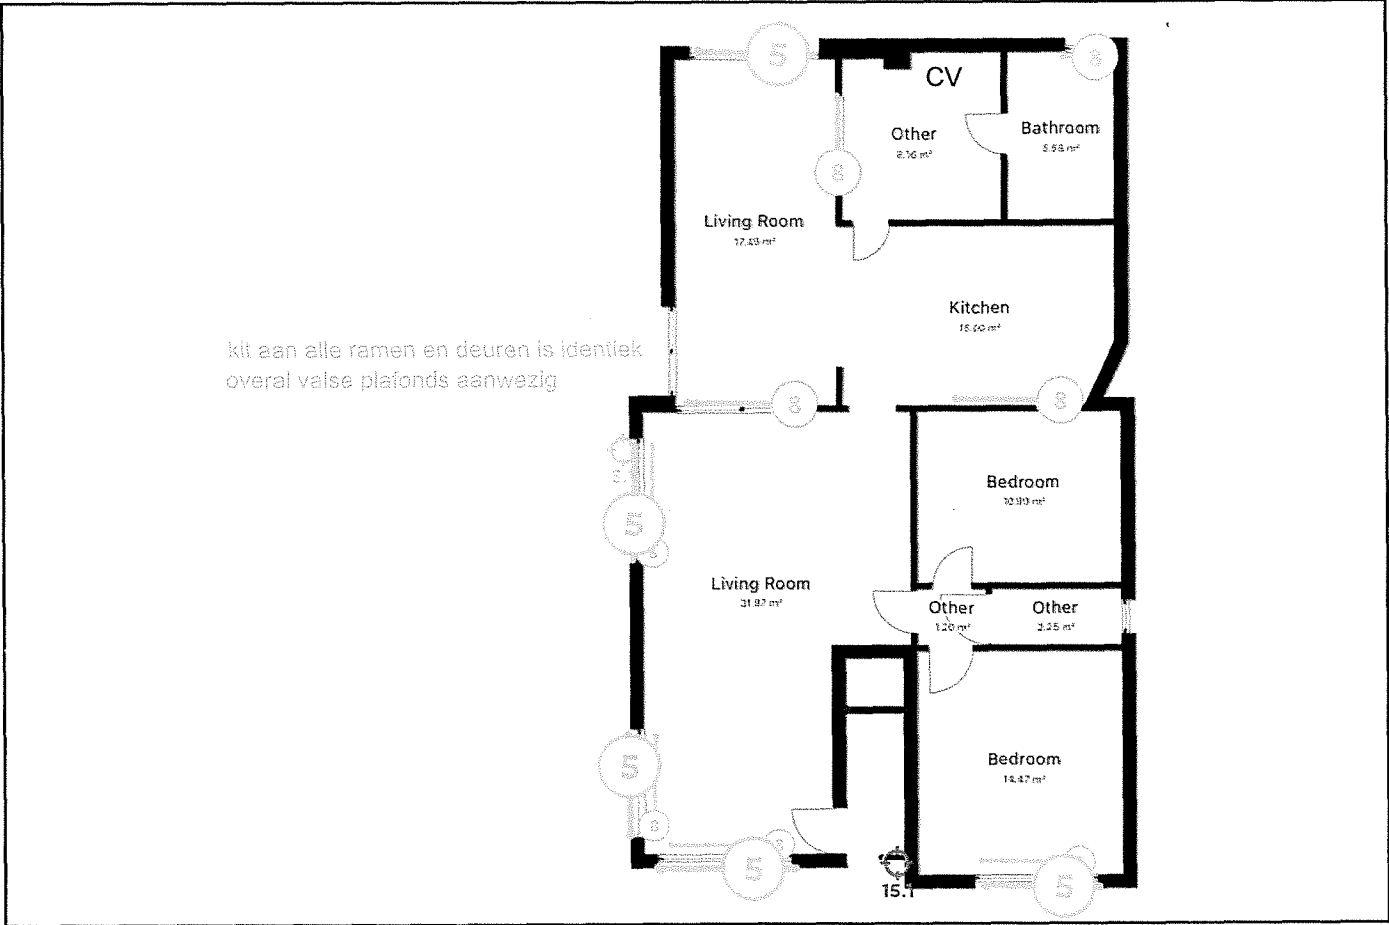
# Plan 1.6: Plan glv

| Beschrijving | Type | Actie |
|---|---|---|
| 5. Raamdorpel buiten (asbestcement) | Asbestmateriaal | Zorgvuldig behandelen |
| 8. Venstertablet/raamdorpels binnen | Asbestmateriaal | Zorgvuldig behandelen |

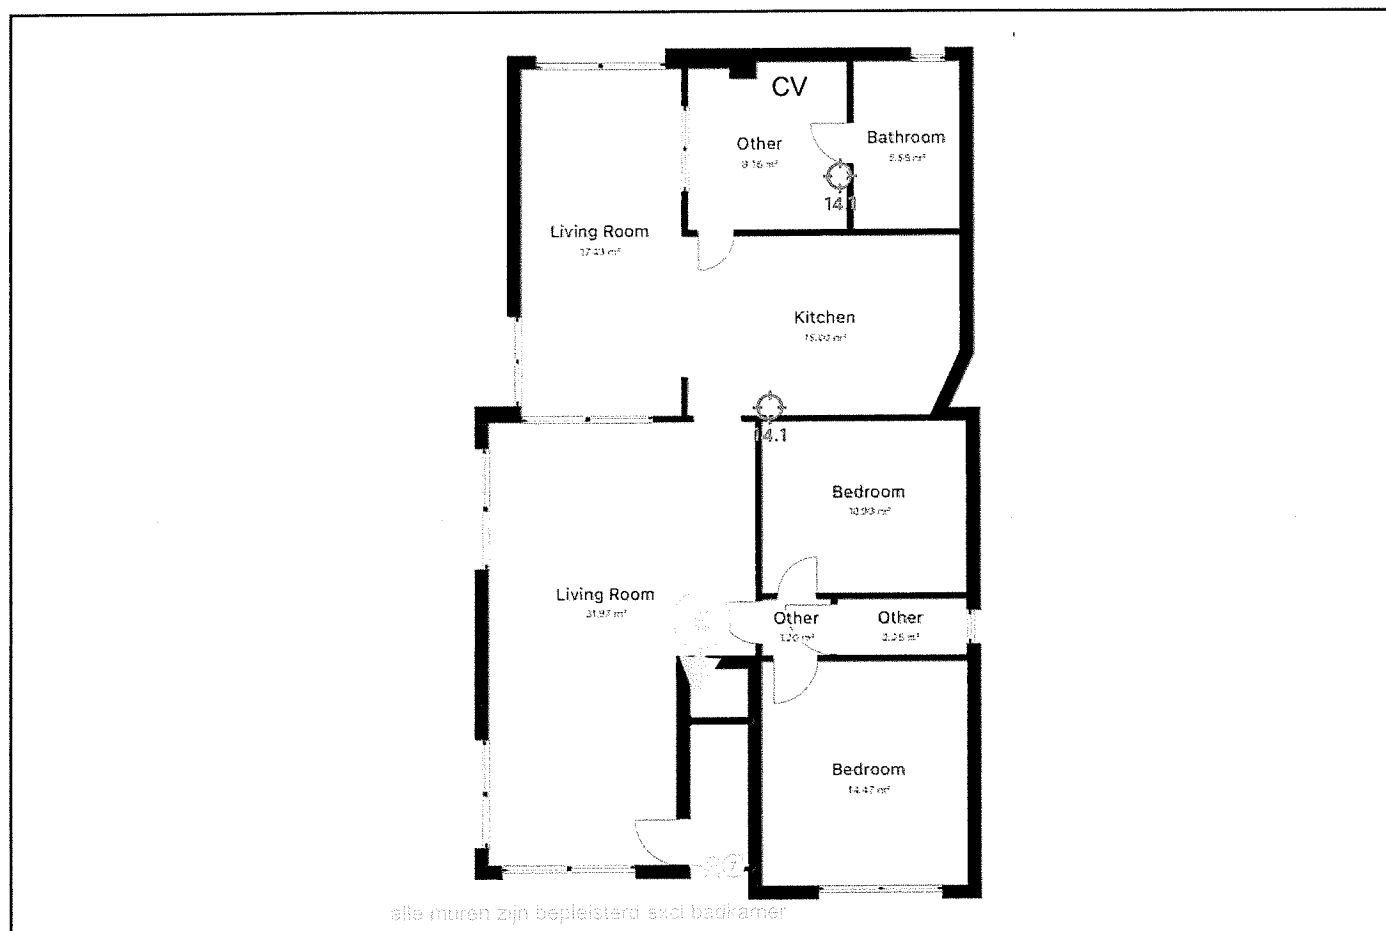
## Plan 1.7: Plan glv

| Beschrijving | Type | Actie |
|---|---|---|
| 6. Bakeliet Tellerkast | Asbestmateriaal | ASBEST |
| 7. Kit kozijn-glas aluminium deur | Asbestmateriaal | ASBEST |

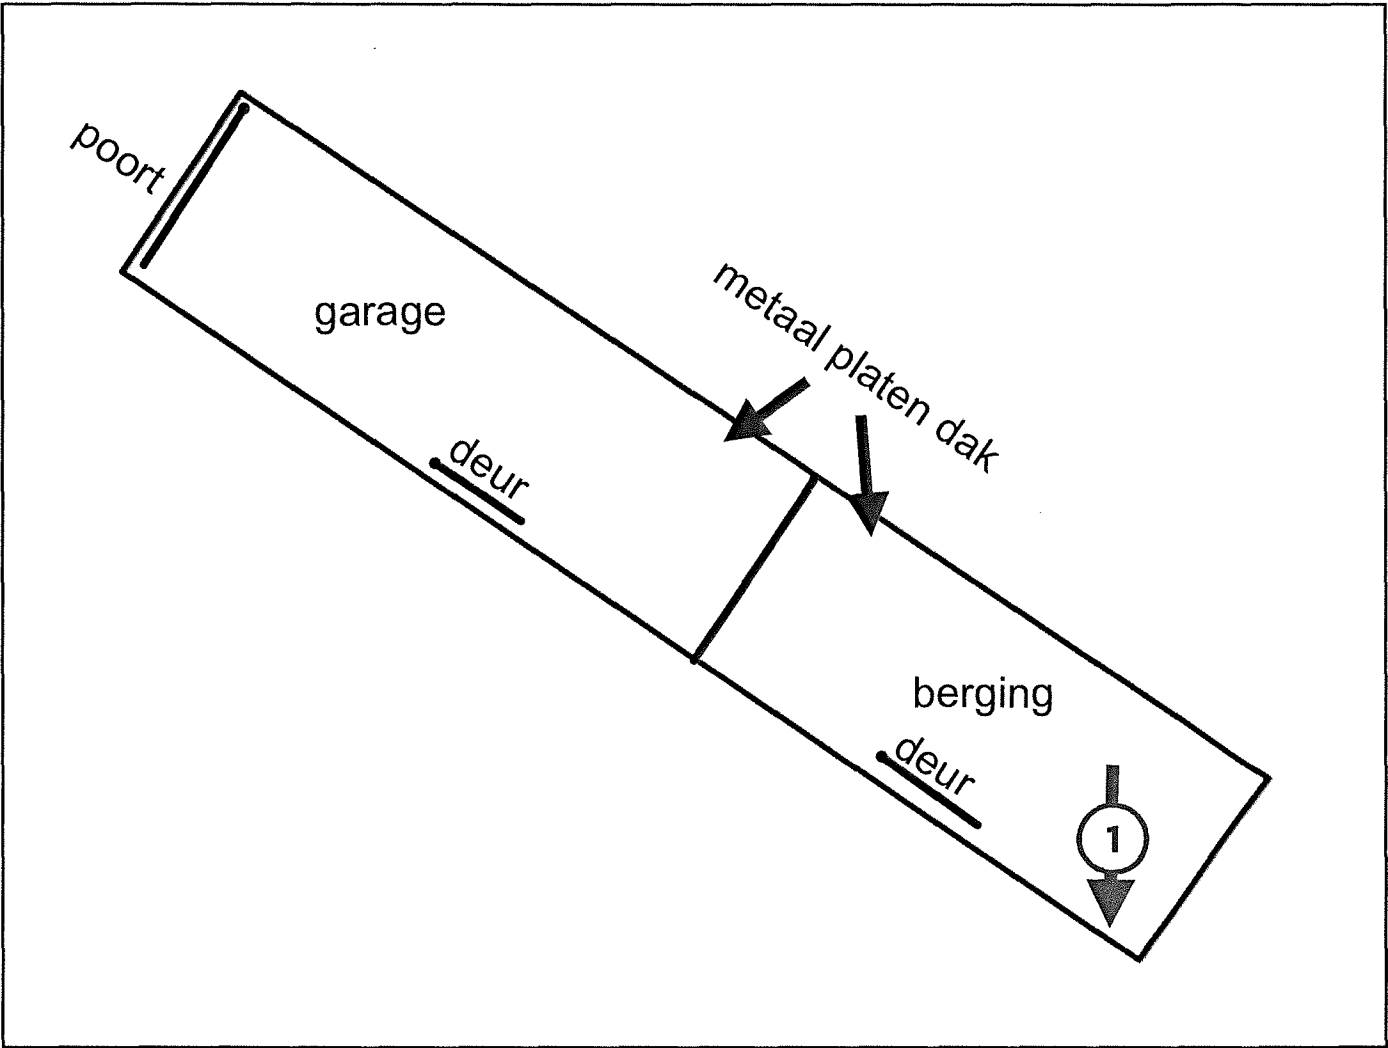
## Plan 2.2: Garage plan

| Beschrijving | Type | Actie |
|---|---|---|
| 1. Asbestcement afval in garageberging | Asbestmateriaal | Dringend verwijderen |

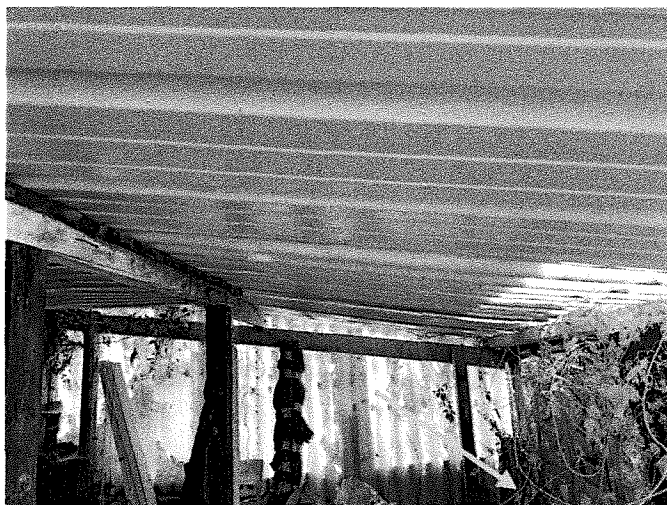
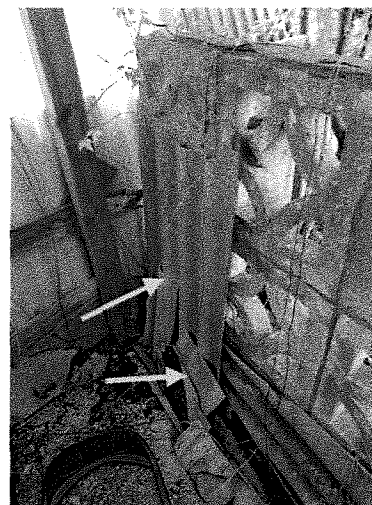
| Fiche 1: Asbestcement afval in garageberging..... | 19 |

| Beschrijving | Asbestcement afval in garageberging |
| Asbestmaterialen | <ul style="list-style-type: none"><li>• Dak- en gevelbekleding - Golfplaat</li><li>• Dak- en gevelbekleding - Lei, shingle</li></ul> |
| Hoeveelheid (gewicht – aantal) | <ul style="list-style-type: none"><li>• 10,00 kg - 1 stuk</li></ul> |
| Opmerking | <p>Golfplaat en enkele leien.</p> <p>De vermelde hoeveelheid betreft een beredeneerde raming. Er worden geen rechten verleend aan deze hoeveelheid.</p> |

**Dringend verwijderen**

- Verwijder het asbestafval.
- Voer bijkomende staalname(s) uit.

- Eenvoudige handelingen: mag via doe-het-zelf of door werknemer(s) met opleidingsattest eenvoudige handelingen  
EH via doe-het zelf.

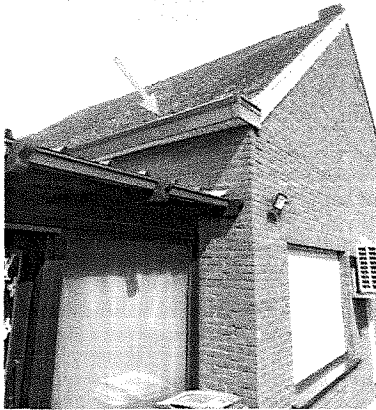
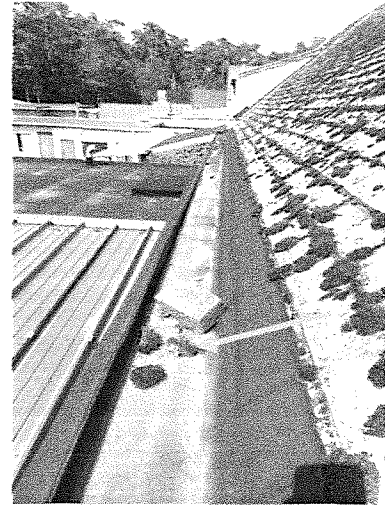
## Fiche 2: Slib/sediment dakgoot

| Beschrijving | Slib/sediment dakgoot |
| Type afvalstof | Betreft resten (contaminatie) van verwerking of beschadiging |
| Type resten (contaminatie) | <ul style="list-style-type: none"><li>• Stof, deeltjes &lt; 4 mm, flinters, gruis (los, opliggend)</li></ul> |
| Opmerking | <p>De vermelde oppervlaktes, diktes, gewichten en volumes betreffen een beredeneerde raming. Er worden geen rechten verleend aan deze oppervlaktes/diktes/volumes.</p> <p>Hemelwater dat afspoelt van asbestcement daken of gevels kan asbestdeeltjes bevatten.</p> |

**Dringend verwijderen**

- Verwijder het asbestafval.
- Voer bijkomende staalname(s) uit.

- Eenvoudige handelingen: mag via doe-het-zelf of door werknemer(s) met opleidingsattest eenvoudige handelingen  
Reinig de dakgoten om asbesthoudend sediment of slib te verwijderen.

Schep het mos in dubbel plastic zak , sluit dit luchtdicht af , en breng dit naar een erkend verwerker . Slib behoort tot niet hechtgebonden afval.

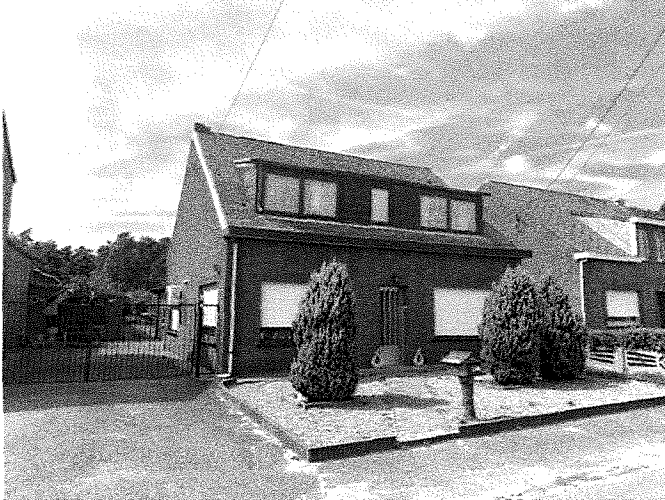
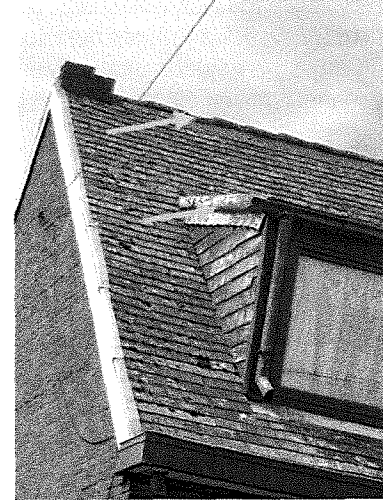
Overzichtsfoto

| Opmerking | <p>Er werd een staal genomen aan een uitstekend stuk waardoor de waterdichtheid van de dakbedekking niet in het gedrang komt.</p> <p>De vermelde oppervlaktes, diktes en volumes betreffen een beredeneerde schatting. Er worden geen rechten verleend aan deze oppervlaktes/diktes/volumes.</p> |

- Eenvoudige handelingen: mag via doe-het-zelf of door werknemer(s) met opleidingsattest eenvoudige handelingen  
EH via doe-het zelf Standaard dragen van de nodige wegwerp beschermingsmiddelen FFP 3 masker, handschoenen en tyvec CAT III type 5-6, afwasbaar schoeisel Indien mogelijk de ondervloer afdekken, nokpannen/windveren voorzichtig verwijderen, extra fixeren, niet breken, niet gooien, onmiddellijk dubbel verpakken, luchtdicht afsluiten of voorzichtig in container met asbest bag plaatsen. Voldoende benevelen/bevochtigen tijdens de duur van de werken. Indien nokpannen/windveren in slechte staat zijn en kans bestaat op breken: Eenvoudige handeling opgeleid personeel, alle werknemer(s) moeten wel beschikken over een opleidingsattest eenvoudige handelingen 8u Voor hechtgebonden toepassingen: Bij verwijdering

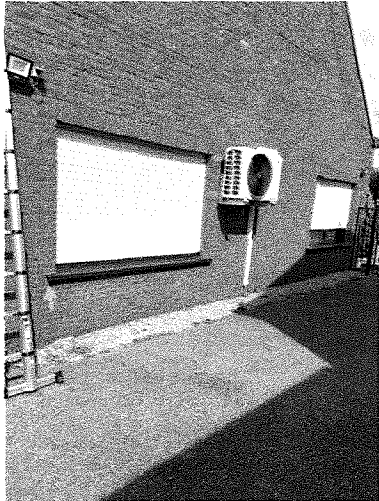
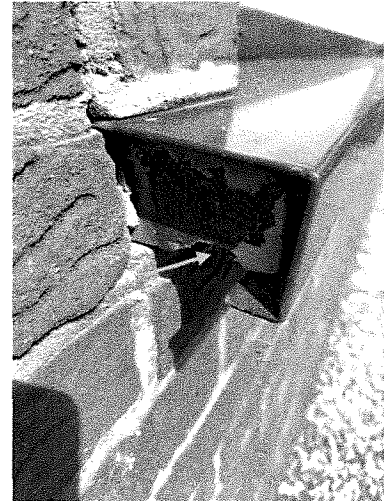
Overzichtsfoto

| Opmerking | <p>De opgegeven volumes betreffen een beredeneerde schatting, er worden geen rechten toegekend aan deze schatting.</p> <p>De materialen zijn visueel herkend als asbest verdacht.</p> <p>Monsternamen niet mogelijk</p> |

De dorpels kunnen voorzichtig losgebeiteld worden, zonder de toepassing zelf te breken , extra bevochtigen om stof te voorkomen Standaard dragen van de nodige wegwerp beschermingsmiddelen FFP 3 masker , handschoenen en tyvec CAT III type 5-6 , afwasbaar schoeisel Verpakken in dubbel plastic folie , sluit luchtdicht af en afvoeren naar het containerpark als hechtgebonden asbestafval. Voor hechtgebonden toepassingen: Bij verwijdering door doe-het-zelf moet men dit afval dubbel en luchtdicht verpakt aandienen bij het gemeentelijk recyclagepark. Men raadpleegt best op voorhand de voorwaarden van het recyclagepark. Zie ook link Zie <https://ovam.vlaanderen.be/wie-mag-wat-verwijderen>  
<https://ovam.vlaanderen.be/voorzorgsmaatregelen-bij-asbestverwijdering>  
<https://ovam.vlaanderen.be/asbestafval-afvoeren> Zie ook wetgevend kader (website van de OVAM en CODEX boek VI titel 3). <http://werk.belgie.be/sites/default/files/content/documents/Welzijn%20op%20het>

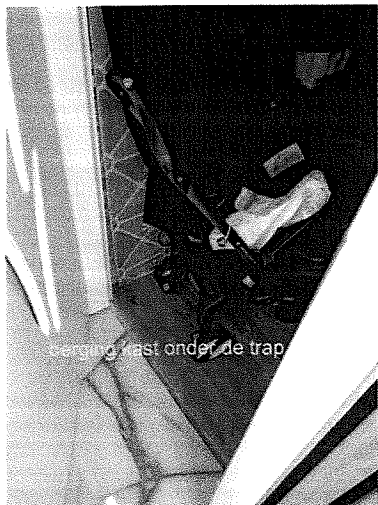
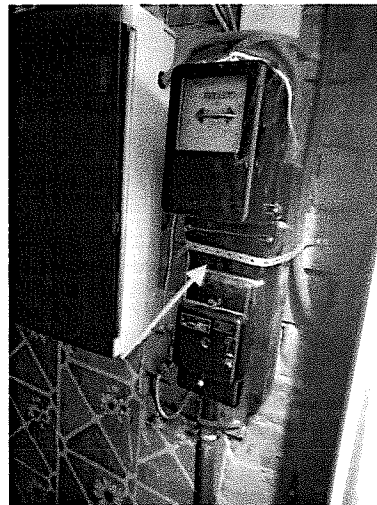
### Überblick

| Opmerking | Betreft 5 stuks<br><br>De raamdorpels zijn afgedekt door een aluminium plaat<br><br>De vermelde oppervlaktes, diktes, gewichten en volumes betreffen een beredeneerde schatting. Er worden geen rechten verleend aan deze oppervlaktes/diktes/volumes. |

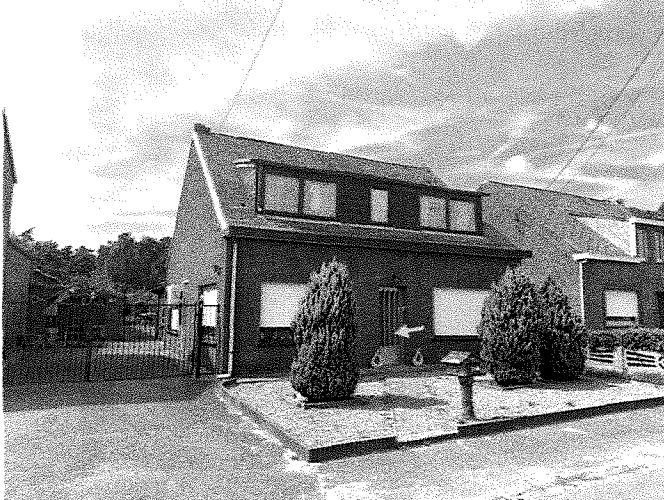
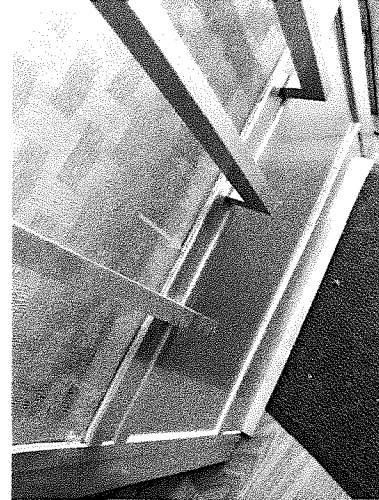
Overzichtsfoto

| Opmerking | Het is moeilijk te bepalen of de bakeliettoepassingen in de woning ook effectief asbesthoudend zijn (het kan ook gaan om de asbestvrije variant). Er werd geen monster genomen omw. beschadiging aan een elektrisch gerelateerde toepassing, extra controle bij verwijdering van het verdacht materiaal. Vermoedelijk zal de toepassing verwijderd worden bij aanpassing van het elektriciteitsnetwerk. |

Mag en wil uzelf verwijderen: Zorg er dan voor dat: -u zich vooraf goed informeert op [www.asbestinfo.be](http://www.asbestinfo.be) -u zich beschermt met een FFP3 mondk masker, wegwerphandschoenen, wegwerpoveral Cat III type 5-6, afspoelbaar schoeisel -er geen minderjarigen of derden aanwezig zijn -u beschikt over PE-folie en zakken om loskomende deeltjes en het afval op te vangen en te verpakken -u beschikt over een vernevelaar (water) of fixeermiddel om het abestmateriaal te bevochtigen tijdens de volledige duur van de werken -u weet hoe u asbestmateriaal veilig kan demonteren zonder stof of breuken -u beschikt over natte doeken om eventuele resten en stof weg te nemen

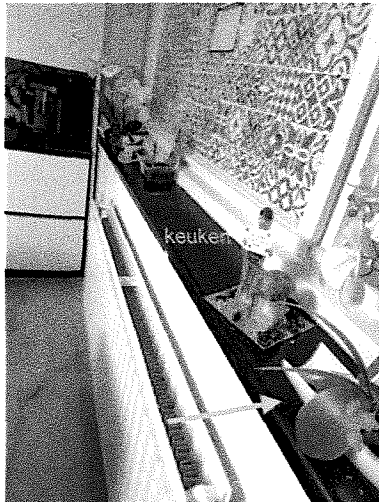
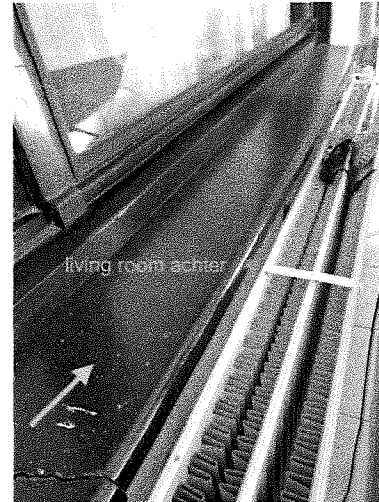
Overzichtsfoto

| Opmerking | Het gewicht is een beredeneerde schatting. Er worden geen rechten verleend aan deze oppervlaktes. De dikte is een schatting die voorkomt uit de monsterplaatsen en is daarom niet altijd representatief. |

| Opmerking | <p>Betreft 8 stuks</p> <p>Conform staalname 4 zie raamdorpel buiten</p> <p>De vermelde oppervlaktes, diktes, gewichten en volumes betreffen een beredeneerde schatting. Er worden geen rechten verleend aan deze oppervlaktes/diktes/volumes.</p> |

- Eenvoudige handelingen: mag via doe-het-zelf of door werknemer(s) met opleidingsattest eenvoudige handelingen  
EH via doe-het-zelf : De dorpels of tabletten kunnen voorzichtig losgebeiteld worden, zonder de toepassing zelf te breken , extra bevochtigen om stof te voorkomen Standaard dragen van de nodige wegwerp beschermingsmiddelen FFP 3 masker , handschoenen en tyvec CAT III type 5-6 , afwasbaar schoeisel  
Verpakken in dubbel plastic folie , sluit luchtdicht af en afvoeren naar het containerpark als hechtgebonden asbestafval. Voor hechtgebonden toepassingen: Bij verwijdering door doe-het-zelf moet men dit afval dubbel en luchtdicht verpakt aandienen bij het gemeentelijk recyclagepark. Men raadpleegt best op voorhand de voorwaarden van het recyclagepark. Zie ook link Zie <https://ovam.vlaanderen.be/wie-mag-wat-verwijderen>  
<https://ovam.vlaanderen.be/voorzorgsmaatregelen-bij-asbestverwijdering>

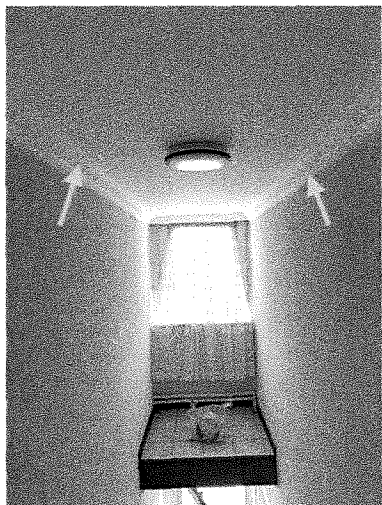
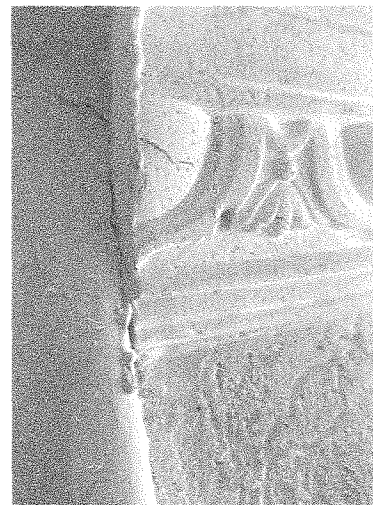
## Fiche 10: Sierlijsten traphal

De asbestdeskundige beoordeelt het materiaal als niet-asbestverdacht.

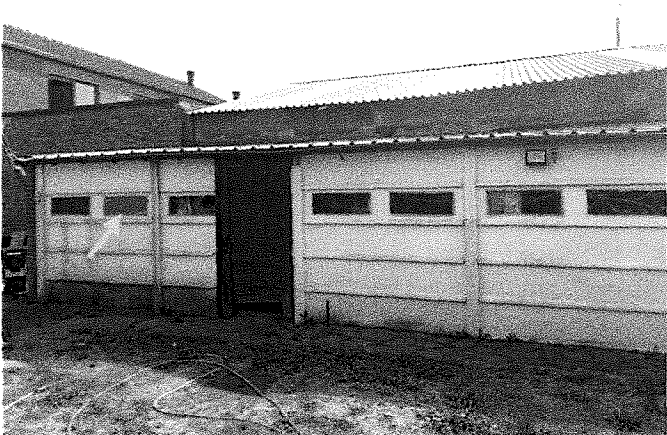
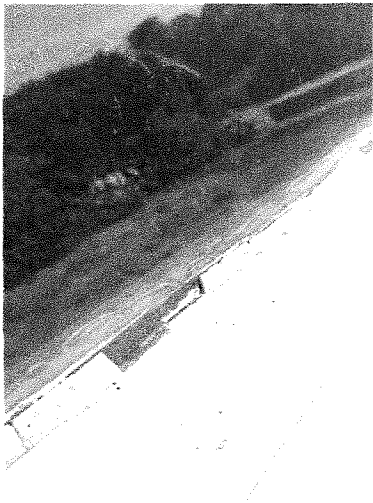
# Fiche 13: Stopverf garage

Geen asbest

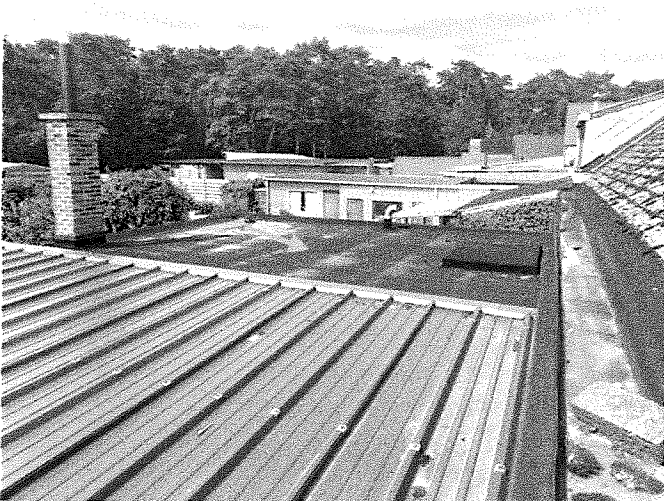
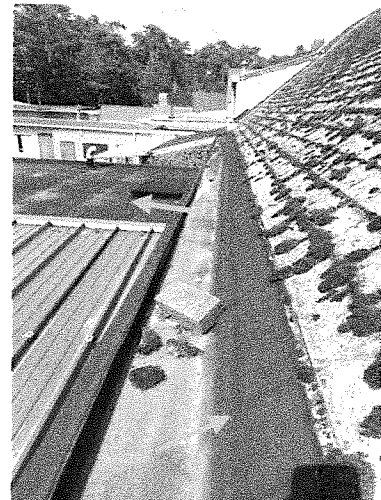
## Fiche 18: Epdm plat dak

| Beschrijving | Notitie | Terug te vinden op plannen |
|---|---|---|
| Fiche 18: Epdm plat dak | EPDM laag is niet asbestverdacht. | Plan 1.2: Woning plan |

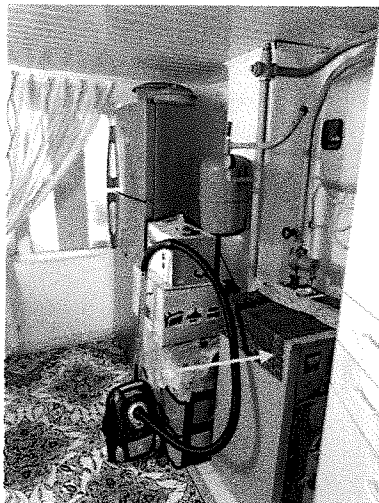
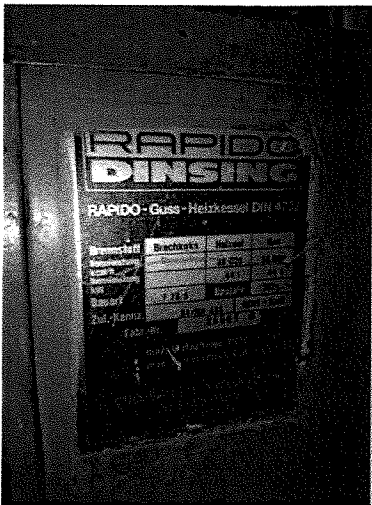
| Beschrijving | Notitie | Terug te vinden op plannen |
|---|---|---|
| Fiche 20: CV Ketel Rapido | <p>Visueel zijn er geen verdachte materialen aan/rond de cv ketel .</p> <p>De CV ketel werd gecontroleerd (bwj 1975)</p> <p>Volgens opzoeking in het Intechnum IAD online bronnenboek asbest is er asbest gebruikt in ketels van het merk Rapido tot jaren 1988.</p> <p>Laat de ketel controleren door een opgeleid techniker basis asbest 8u, om na te kijken of asbesthoudende onderdelen reeds werden vervangen bij onderhoud.</p> | - |
