**Verslag huishoudelijke elektrische installatie op laagspanning en zeer lage spanning****Algemeen:**

| Referentie: <b>010-20260713-06</b> | Datum controle: <b>13/07/2026</b> |

| Adres installatie: | <b>De Spruiten 57, 2490 - Balen</b> | Nummer teller(s): | <b>6110292</b> |

| <input checked="" type="checkbox"/> 6.5 (Controlebezoek) |

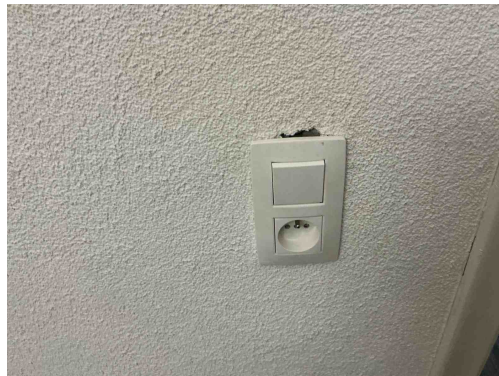
**T10** - Bepaalde contactdozen en/of schakelaars zijn niet degelijk bevestigd (Boek 1: 1.4.1.3).

*Opmerking: Oa living*

**B06** - Het elektrisch verdeelbord heeft niet de minimale beschermingsgraad IPXX-B in een gewone ruimte (Boek 1: 4.2.2.3).

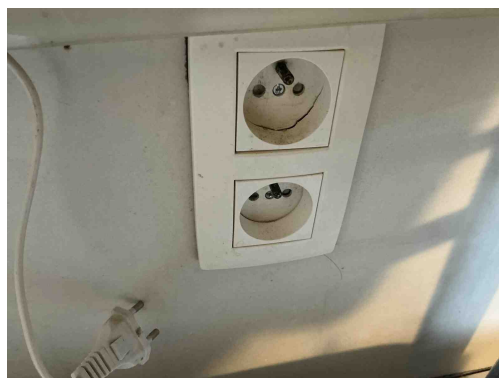
**T09** - Bepaalde contactdozen en/of schakelaars zijn beschadigd (Boek 1: 1.4.1.3).

*Opmerking: Oa keuken*

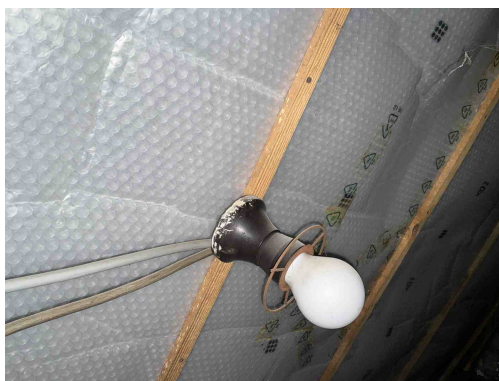
**T13** - Opbouwcontactdozen en/of -schakelaars zonder achterplaatje mogen niet rechtstreeks op een brandbare ondergrond bevestigd worden (Boek 1: 4.3.3.5).

*Opmerking: Oa zolder*

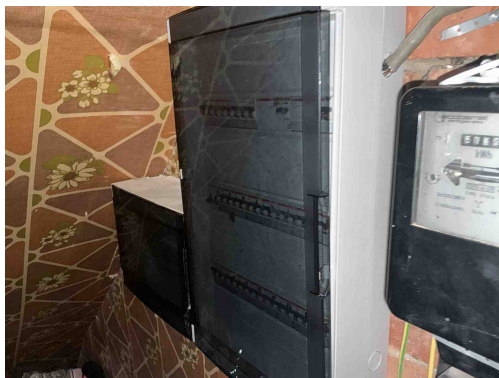
**B17** - De voedingsspanning is niet op elk bord vermeld (Boek 1: 3.1.3.3).

*Opmerking: Oa bord 1 en 2*

**B18** - Het volgnummer is niet op elk bord vermeld (Boek 1: 3.1.3.3).

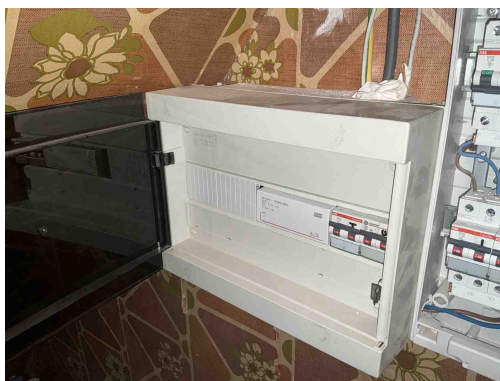
**B17** - De voedingsspanning is niet op elk bord vermeld (Boek 1: 3.1.3.3).  
*Opmerking: Oa bord 1 en 2*

**B18** - Het volgnummer is niet op elk bord vermeld (Boek 1: 3.1.3.3).  
*Opmerking: Oa bord 1 en 2*

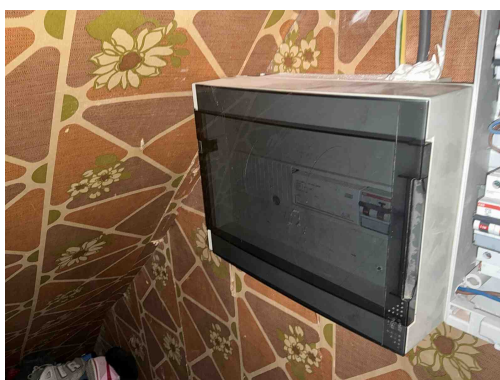
**B17** - De voedingsspanning is niet op elk bord vermeld (Boek 1: 3.1.3.3).  
*Opmerking: Oa bord 1 en 2*

**B18** - Het volgnummer is niet op elk bord vermeld (Boek 1: 3.1.3.3).  
*Opmerking: Oa bord 1 en 2*

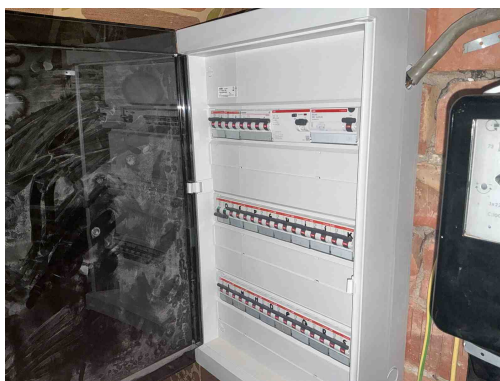
**B17** - De voedingsspanning is niet op elk bord vermeld (Boek 1: 3.1.3.3).  
*Opmerking: Oa bord 1 en 2*

**B18** - Het volgnummer is niet op elk bord vermeld (Boek 1: 3.1.3.3).  
*Opmerking: Oa bord 1 en 2*

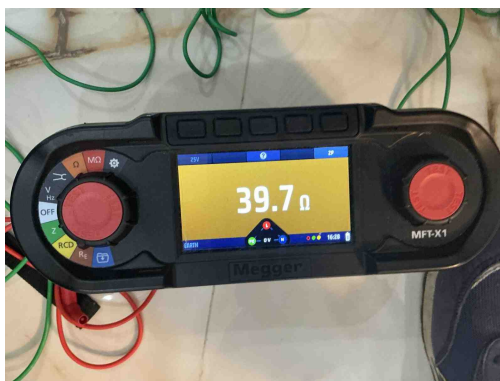
| Spreidingsweerstand van de aardverbinding: | <b>39,7 Ω</b> | Meetmethode: | <b>ZE</b> |

**A05** - De waarde van de spreidingsweerstand van de aardverbinding is te hoog (Boek 1: 5.4.2).  
*Opmerking: Algemeen*

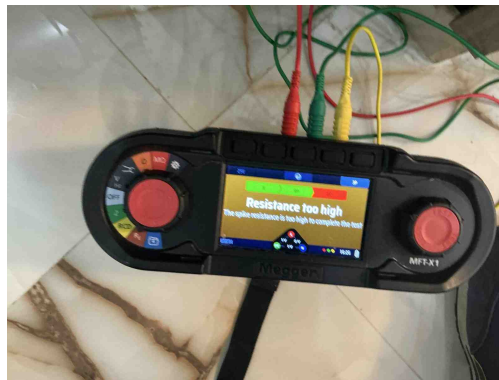
**A05** - De waarde van de spreidingsweerstand van de aardverbinding is te hoog (Boek 1: 5.4.2).

*Opmerking: Algemeen*

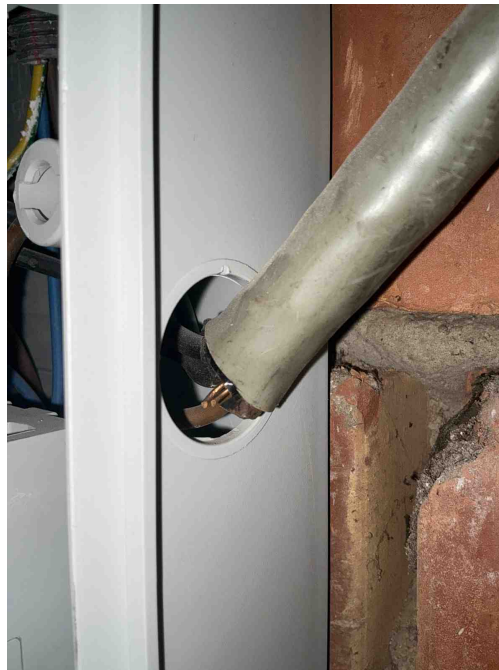
**C21** - Het gebruik van geleiders van het type VOB, zonder bijkomende afscherming is niet toegestaan (Boek 1: 5.2.9.6).

*Opmerking: Oa bord 1*

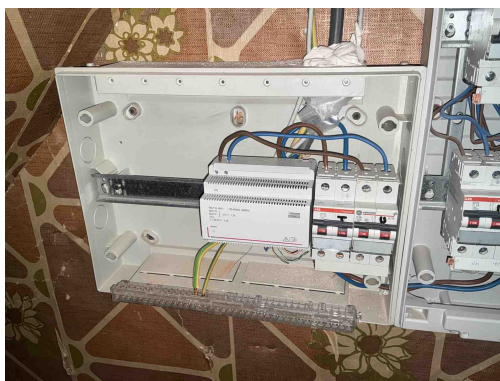
**T21** - Het elektrisch materieel is niet geplaatst volgens de voorschriften van de fabrikant/ regels van goed vakmanschap . (Boek 1: 1.4.1.3)

*Opmerking: Oa bord 1 en 2 vijzen van de ophanging zijn niet afgedekt*

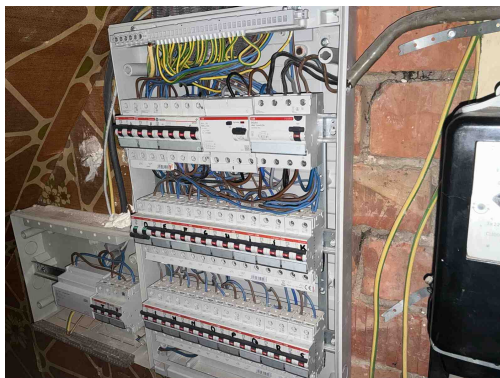
**T21** - Het elektrisch materieel is niet geplaatst volgens de voorschriften van de fabrikant/ regels van goed vakmanschap . (Boek 1: 1.4.1.3)

*Opmerking: Oa bord 1 en 2 vijzen van de ophanging zijn niet afgedekt*
