**Verslag huishoudelijke elektrische installatie op laagspanning en zeer lage spanning****Algemeen:**

| Referentie: <b>010-20260330-04</b> | Datum controle: <b>30/03/2026</b> |

| Adres installatie: | <b>De most 1 bus 1, 2490 - Balen</b> | Nummer teller(s): | <b>4071856</b> |

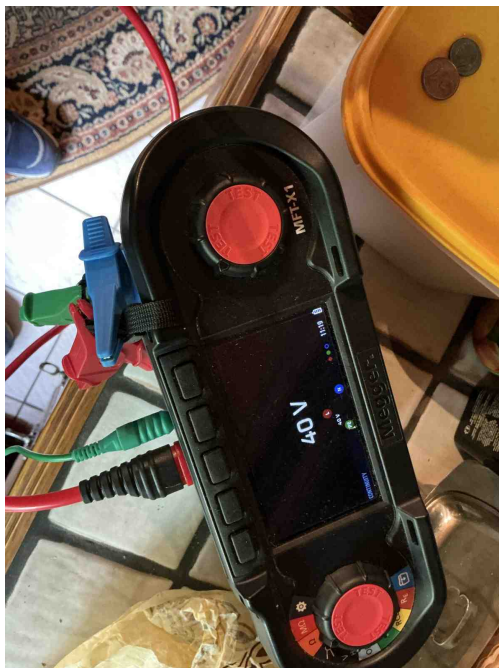
**A12** - Het toestel van de klasse I is niet met de beschermingsgeleider verbonden (Boek 1: 5.4.3.6).

*Opmerking: Oa damkap op omhulsel 40 v*

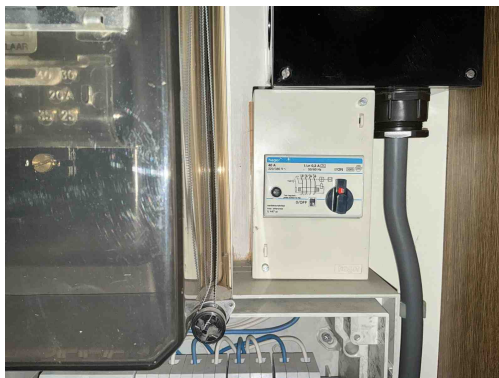
**B29** - Het elektrisch verdeelbord in een huishoudelijke ruimte is niet voorzien van een deur (Boek1: 5.3.5.1).

*Opmerking: Oa bord 1 en bord 6*

**B17** - De voedingsspanning is niet op elk bord vermeld (Boek 1: 3.1.3.3).

*Opmerking: Oa bord 1,2,3,....*

**B18** - Het volgnummer is niet op elk bord vermeld (Boek 1: 3.1.3.3).

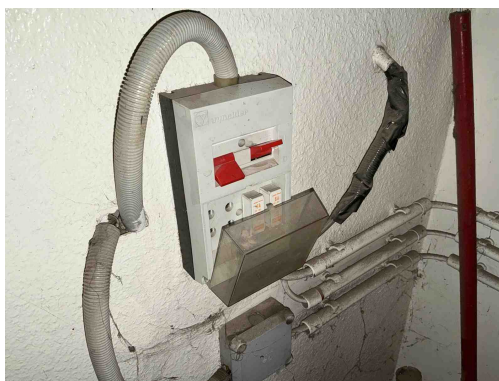
**B29** - Het elektrisch verdeelbord in een huishoudelijke ruimte is niet voorzien van een deur (Boek1: 5.3.5.1).  
*Opmerking: Oa bord 1 en bord 6*

**B17** - De voedingsspanning is niet op elk bord vermeld (Boek 1: 3.1.3.3).  
*Opmerking: Oa bord 1,2,3,....*

**B18** - Het volgnummer is niet op elk bord vermeld (Boek 1: 3.1.3.3).  
*Opmerking: Oa bord 1,2,3,....*

**B30** - De houder van de beveiliging in een huishoudelijke ruimte is niet voorzien van aangepaste kalibreerelementen (Boek1: 5.3.5.5).  
*Opmerking: Oa bord 6*

**B06** - Het elektrisch verdeelbord heeft niet de minimale beschermingsgraad IPXX-B in een gewone ruimte (Boek 1: 4.2.2.3).  
*Opmerking: Oa bord 3 en bord 6 en bord 5 , ....*

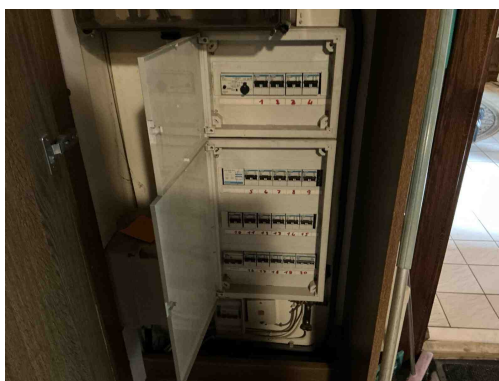
**B17** - De voedingsspanning is niet op elk bord vermeld (Boek 1: 3.1.3.3).  
*Opmerking: Oa bord 1,2,3,....*

**B18** - Het volgnummer is niet op elk bord vermeld (Boek 1: 3.1.3.3).  
*Opmerking: Oa bord 1,2,3,....*

**B06** - Het elektrisch verdeelbord heeft niet de minimale beschermingsgraad IPXX-B in een gewone ruimte (Boek 1: 4.2.2.3).  
*Opmerking: Oa bord 3 en bord 6 en bord 5 , ....*

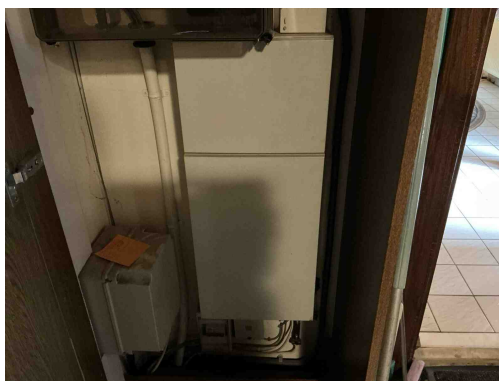
**B17** - De voedingsspanning is niet op elk bord vermeld (Boek 1: 3.1.3.3).  
*Opmerking: Oa bord 1,2,3,....*

**B18** - Het volgnummer is niet op elk bord vermeld (Boek 1: 3.1.3.3).  
*Opmerking: Oa bord 1,2,3,....*

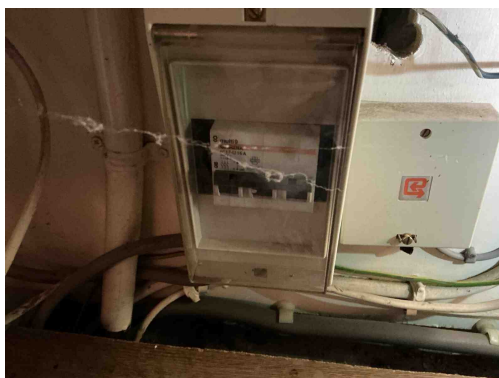
**B17** - De voedingsspanning is niet op elk bord vermeld (Boek 1: 3.1.3.3).  
*Opmerking: Oa bord 1,2,3,....*

**B18** - Het volgnummer is niet op elk bord vermeld (Boek 1: 3.1.3.3).  
*Opmerking: Oa bord 1,2,3,....*

**B06** - Het elektrisch verdeelbord heeft niet de minimale beschermingsgraad IPXX-B in een gewone ruimte (Boek 1: 4.2.2.3).  
*Opmerking: Oa bord 3 en bord 6 en bord 5 , ....*

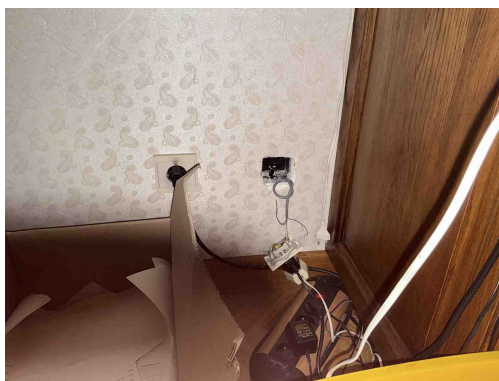
**T10** - Bepaalde contactdozen en/of schakelaars zijn niet degelijk bevestigd (Boek 1: 1.4.1.3).  
*Opmerking: Oa 1 ste verdiep en bureau*

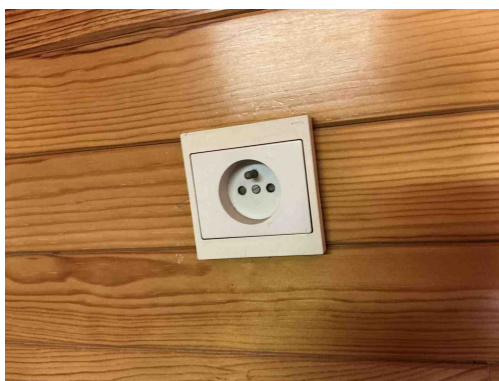
**T10** - Bepaalde contactdozen en/of schakelaars zijn niet degelijk bevestigd (Boek 1: 1.4.1.3).  
*Opmerking: Oa 1 ste verdiep en bureau*

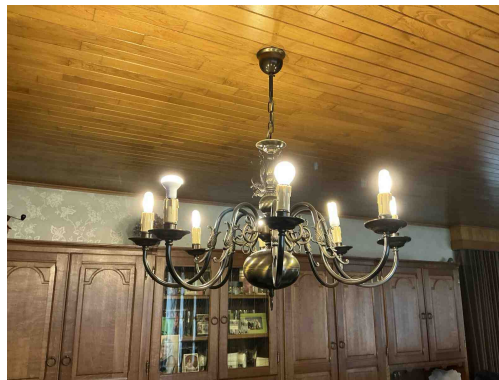
Klasse 0 armatuur  
*Opmerking: Oa keuken*

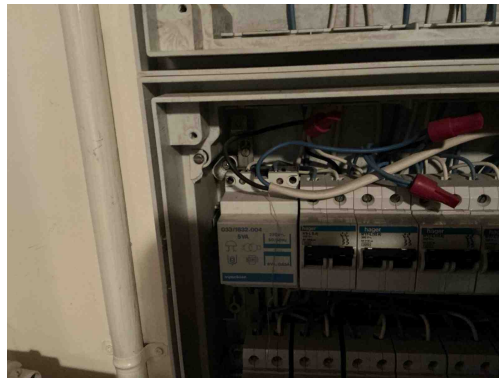
**T21** - Het elektrisch materieel is niet geplaatst volgens de voorschriften van de fabrikant/ regels van goed vakmanschap . (Boek 1: 1.4.1.3)

*Opmerking: Oa bord 1,2,3,4,5 vijzen ophanging niet afgedekt*

**C27** - Het gebruik van geleiders van het type VTLmB (côte-à-côte) is niet toegestaan (Boek 1: 1.4.2.1).

*Opmerking: Oa bord 3*

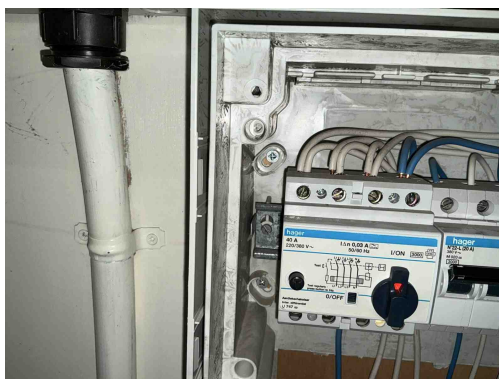
**T21** - Het elektrisch materieel is niet geplaatst volgens de voorschriften van de fabrikant/ regels van goed vakmanschap . (Boek 1: 1.4.1.3)

*Opmerking: Oa bord 1,2,3,4,5 vijzen ophanging niet afgedekt*

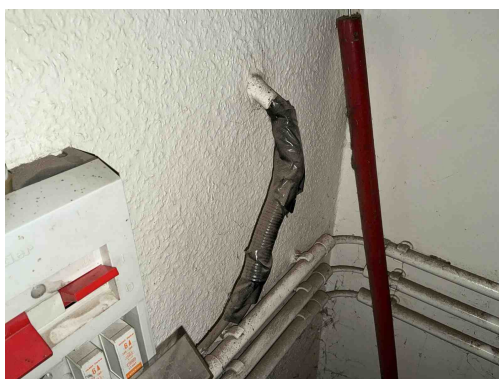
**C26** - De verbindingen zijn niet gebeurd in borden, in aftakdozen, aan de klemmen van contactdozen, schakelaars of in de verlichtingstoestellen (Boek 1: 5.2.6.1).

*Opmerking: Oa kelder*

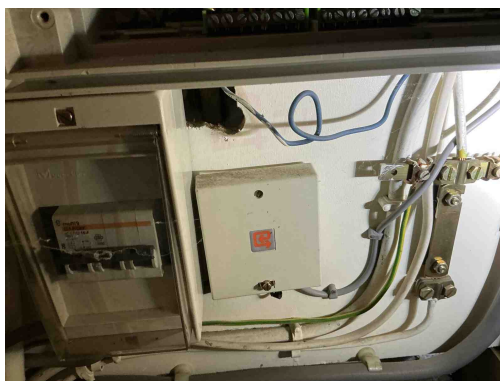
**C21** - Het gebruik van geleiders van het type VOB, zonder bijkomende afscherming is niet toegestaan (Boek 1: 5.2.9.6).  
*Opmerking: Oa onder bord 3*

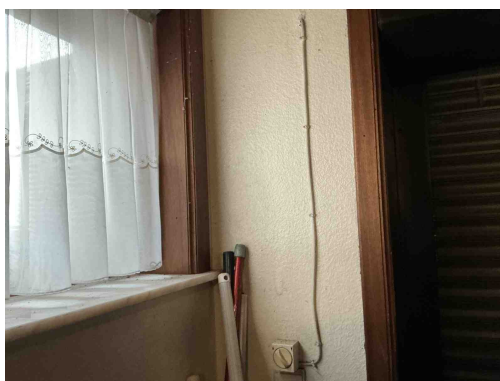
**C38** - Het gebruikte kabeltype (snoerkabel) voldoet niet aan de specificaties die van toepassing zijn op voedingsleidingen voor vaste installatie (Boek 1: 1.4.2.1, 5.2.6.2).  
*Opmerking: Oa slaapkamer*
