## Keuringsverslag van een elektrische laagspanning- en zeer lage spanningsinstallatie

### NIET CONFORM

**Datum keuring:** 01/09/2026

Straatnaam: Steenweg op Vilvoorde  
Huisnummer: 437  
Busnummer:  
Postcode: 1745  
Gemeente: OPWIJK  
Land: België

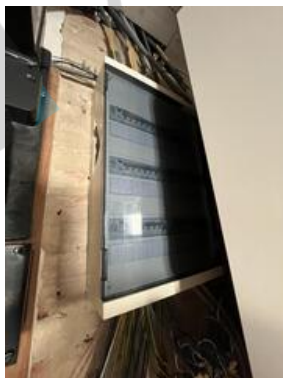
Afbeelding schakel- en verdeelbord:

- I5.03 Het verdeelbord is niet makkelijk toegankelijk. (Boek 1 Onderafdeling 5.3.5.1.C.) Kast voor elektriciteitskast, bord kon niet worden geopend.
- I8.07 Leidingen zijn te bevestigen met aangepaste bevestigingsmiddelen. (Boek 1 Onderafdeling 5.2.2. en 5.2.9.)
