# Asbestinventarisatetest

Sanatoriumstraat 192, 1650 Beersel

Attestnummer : 20240403-000136.000

Uitgegeven op : 03.04.2024

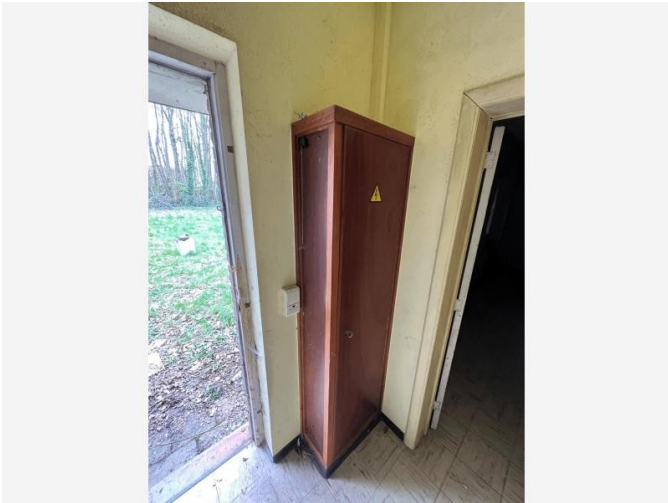
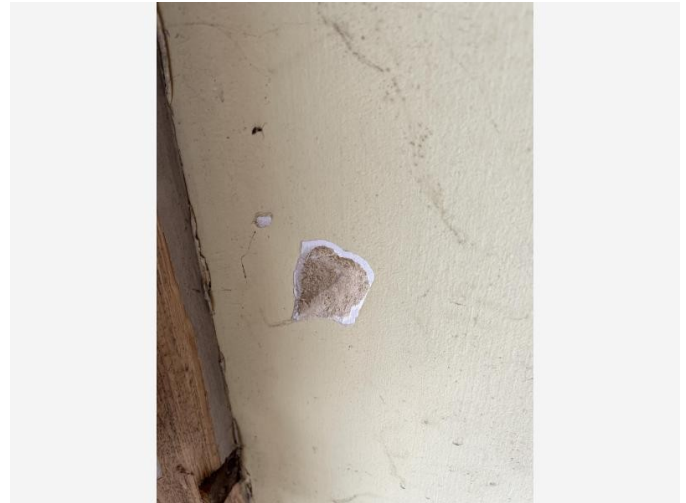
Overzichtsfoto

Detailfoto

Geen asbest

#	Type	Referentie	Resultaat
4.1	Mengmonster	260324-plei-san192	Geen asbest

Beschrijving	Pleisterwerk
Omgeving	Binnen
Primaire drager	Binnenwand
Bindmiddel van materiaal	Gips - kalk
