## Elektrische installaties op laagspanning en op zeer lage spanning (Boek 1) – Algemene Directie Energie

### 3. Identificatie van de elektrische installatie:

Type installatie: Batenborg 41, 1654 Huizingen  
Extra gegevens: wooneenheid

Type controle: Controlebezoek (6.5.)  
Tijdsduur (t.p.): 08:00 - 11:30  
Datum uitvoering van de installatie: tussen 1/10/1981-31/05/2020  
Opmerkingen: Keuring voor verkoop

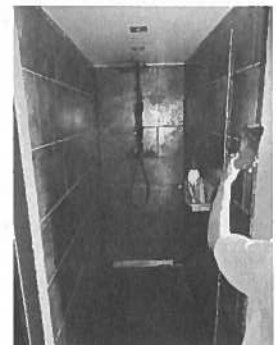
- Het elektrisch materiaal in het volume 1 van de badkuip/douche heeft niet de vereiste beschermingsgraad.
