# Asbestinventarisatetest

Ascopstraat 11, 9270 Laarne

Attestnummer : 20260716-000097.000

Uitgegeven op : 16.07.2026

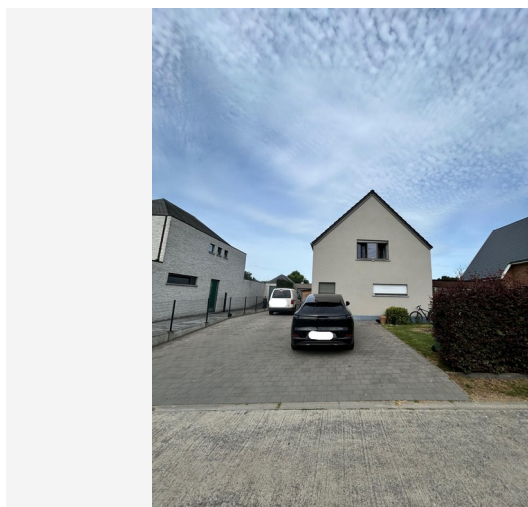
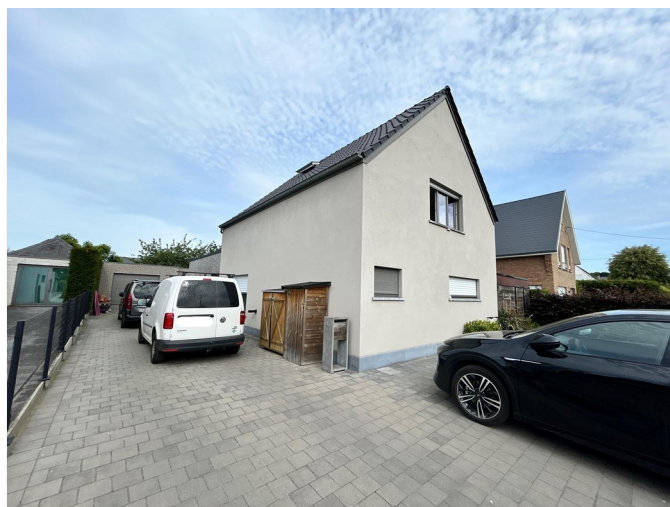
### Fiche 5: Dakbedekking

| Beschrijving | Notitie | Terug te vinden op plannen |
|---|---|---|
| Fiche 5: Dakbedekking | Het schuin dak is uitgerust met pannen.<br>De platte daken zijn uitgerust met EPDM. | - |
