Asbestinventarisatetest

Zavelstraat 93, 3071 Kortenberg

Attestnummer : 20240126-000085.000

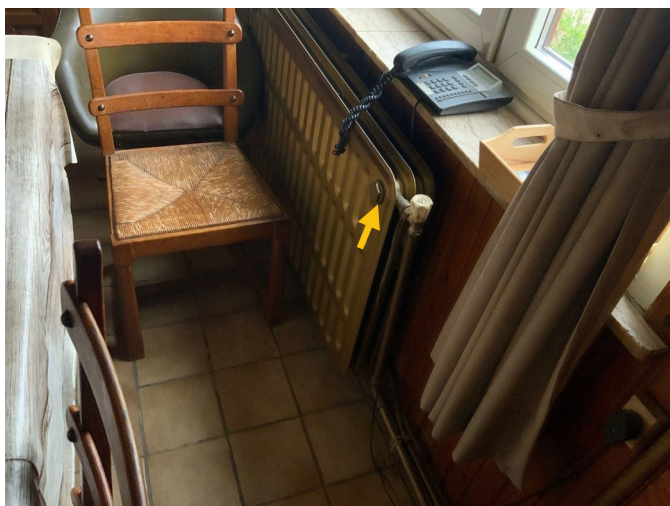
Overzichtsfoto

Eindbeoordeling materiaalrisico	Verhoogd materiaalrisico en/of verhoogde kans op vezelvrijgave
---------------------------------	--

Gebondenheid	Categorie 2: niet-hechtgebonden met matrix
Asbestsoort (vezeltype)	Alleen chrysotiel
Asbestconcentratie	Hoog ($\geq 50\%$)
Afschermingsgraad van het gehele materiaal	Geheel of deels (ook) vrij aan de binnenlucht
Toestand van het materiaal	Licht beschadigd, licht verweerd. Intact materiaal type Pical – asbestboard of categorie III 'gebondenheid'

Beschrijving	afdichting radiator
Omgeving	Binnen
Primaire drager	Ruimteverwarming
Asbestmateriaal	Pakking, dichting
Bindmiddel van asbestmateriaal	Karton - papier - viltachtig
Gebondenheid op basis van bindmiddel	Niet-hechtgebonden
Hoeveelheid (gewicht - aantal)	• 0,10 kg - 1 stuk
Totaal gewicht	0,10 kg

Eenvoudig bereikbaar	Ja
Bevestigingswijze	<ul style="list-style-type: none">• Geklemd
Identificatiemethode	Vaststelling zonder monstername
Destructieve handeling voor identificatie	Nee
Opmerking	Hoeveelheden dienen steeds ter plaatse te worden gecontroleerd.

Verwijderen

- Zorg voor een veilig beheer. Vermijd het beschadigen van het asbestmateriaal. Controleer de toestand jaarlijks op wijzigingen.

- Eenvoudige handelingen: mag via doe-het-zelf of door werknemer(s) met opleidingsattest eenvoudige handelingen
De techniek van de eenvoudige handelingen mag worden toegepast bij de verwijdering van hechtgebonden asbest die niet beschadigd is of waarbij er geen vrije vezels zichtbaar zijn en waarbij verwijdering geen aanleiding geeft tot een wijziging van de toestand en indien kan voldaan worden aan de andere voorwaarden voor het gebruik van deze techniek.

In dit geval zal de radiator in zijn geheel verwijderd worden zonder afbraak aan de pakkingen te doen.

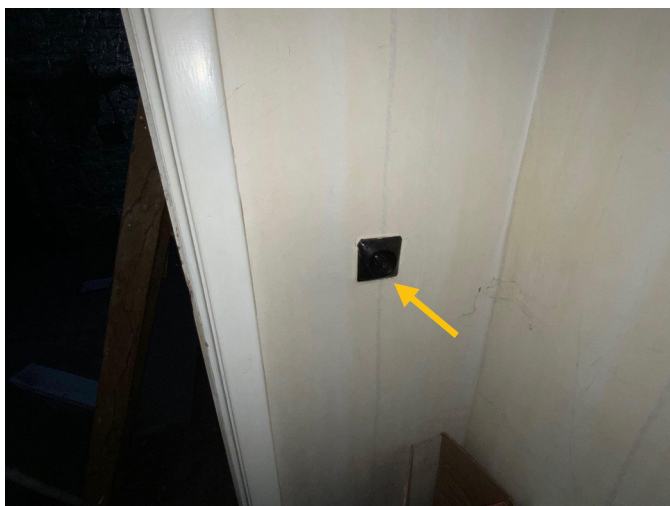
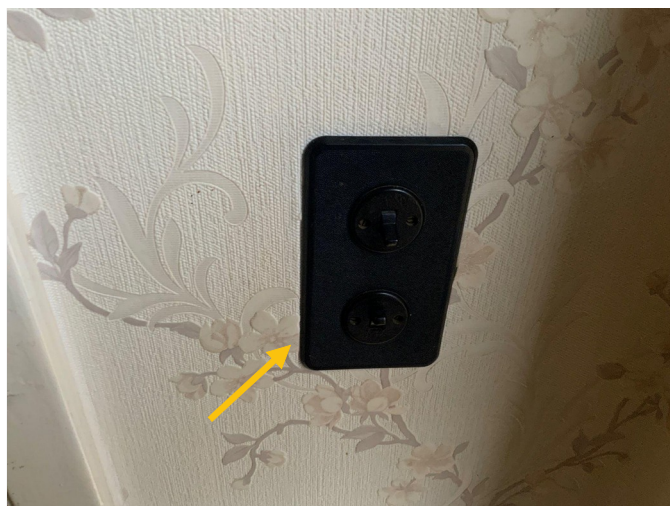
Eindbeoordeling materiaalisico	Laag materiaalisico en/of verlaagde kans op vezelvrijgave
--------------------------------	---

Gebondenheid	Categorie 1: hechtgebonden in oorsprong
Asbestsoort (vezeltype)	Crocidoliet aanwezig
Asbestconcentratie	Laag (< 50%)
Afschermingsgraad van het gehele materiaal	Geheel of deels (ook) vrij aan binnenluchtstromen
Toestand van het materiaal	Onbeschadigd, niet verweerd

Beschrijving	bakeliet schakelaar
Omgeving	Binnen
Primaire drager	Communicatie en elektrische infrastructuur en uitrusting
Asbestmateriaal	Plaat, paneel, tablet - Type Bakeliet
Bindmiddel van asbestmateriaal	Kunststof of -hars
Gebondenheid op basis van bindmiddel	Hecht
Hoeveelheid (oppervlakte - dikte - aantal)	• 0,50 m ² - 1,00 cm - 1 stuk
Totaal volume	0,005 m ³
Eenvoudig bereikbaar	Ja
Bevestigingswijze	• Geschroefd
Identificatiemethode	Vaststelling zonder monsternamen

Zorgvuldig beheren

- Zorg voor een veilig beheer. Vermijd het beschadigen van het asbestmateriaal. Controleer de toestand jaarlijks op wijzigingen.

- Eenvoudige handelingen: mag via doe-het-zelf of door werknemer(s) met opleidingsattest eenvoudige handelingen
Mag via doe-het-zelf of door werknemer(s) met opleidingsattest eenvoudige handelingen. De meter mag enkel vervangen worden door de nutsmaatschappij. Deze mag niet verwijderd worden door de doe-het-zelver.

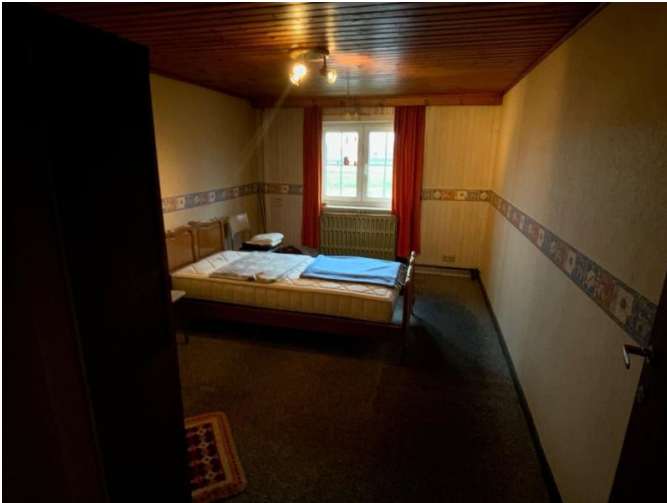
Vrije foto

Er is geen pleisterwerk waargenomen. Het behangpapier is rechtstreeks op de binnenmuur of op een houten wand aangebracht.

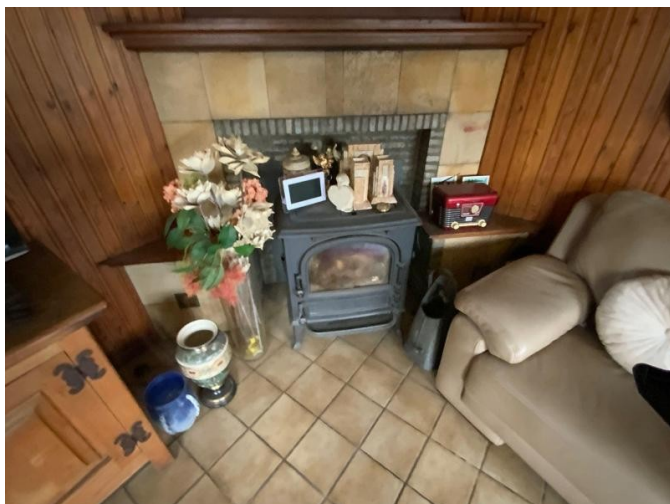
Vrije foto

Aangezien de andere muren geen pleister bevatten is het aannemelijk dat de muren achter de houten wanden ook onbepleisterd zijn.
