Asbestinventarisatetest

Leuvensesteenweg 279, 1910 Kampenhout

Attestnummer : **20240415-000375.000**

Uitgegeven op : **15.04.2024**

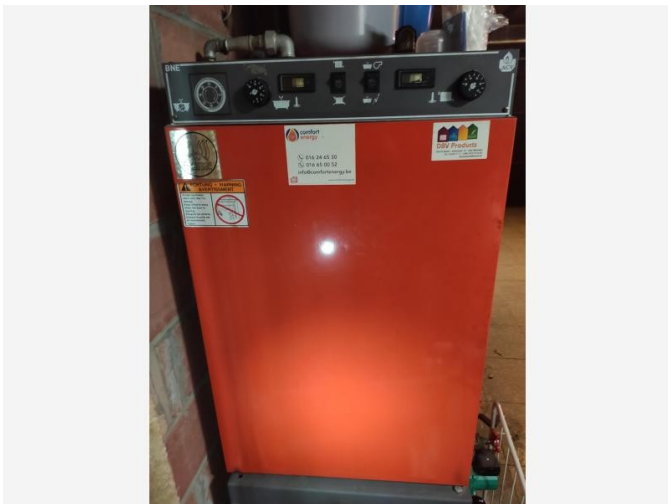
Vrije foto

Kans op aanwezigheid van asbestverdachte pakking in de verwarmingsketel (bouwjaar 1992). Vaststellen is niet mogelijk in het kader van een niet-destructieve inventaris.

Identificatiemethode	Redelijk vermoeden
Primaire drager	HVAC infrastructuur en uitrusting
(Asbest)materiaal	Pakking, dichting
Bindmiddel	Karton - papier - viltachtig
Gebondenheid bindmiddel	Niet-hechtgebonden

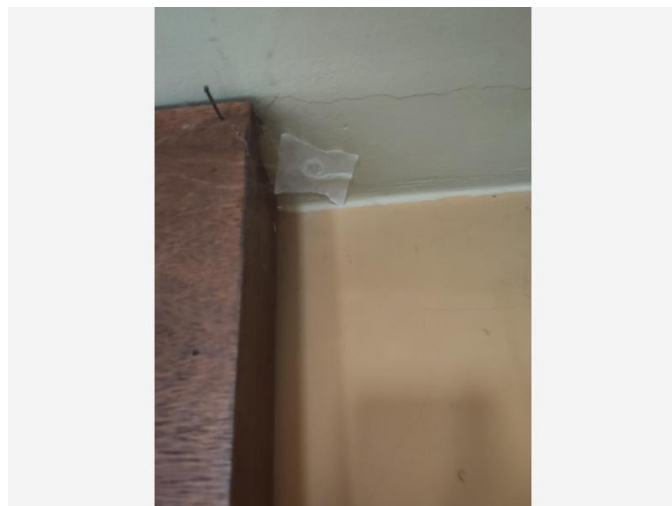
Fiche 4: Pleisterwerk plafond

Geen asbest

#	Type	Referentie	Resultaat
4.1	Mengmonster	002	Geen asbest

Beschrijving	Pleisterwerk plafond
Omgeving	Binnen
Primaire drager	Plafond
Bindmiddel van materiaal	Gips - kalk

Gebondenheid op basis van bindmiddel	Niet-hechtgebonden
Hoeveelheid (oppervlakte - dikte - aantal)	• 150,00 m ² - 2,00 cm - 1 stuk
Totaal volume	3,00 m ³
Identificatiemethode	Vaststelling met monstername
Destructieve handeling voor identificatie	Nee
