RAPPORT D'EXPERTISE

Réf. : 2023-08-24_EV_6030_MAR

Expertise en valeurs simplifiée

- Adresse : Avenue de Matadi 66 à 6030 Marchienne-au-Pont.
- Section cadastrale : section B n°546 P 13.

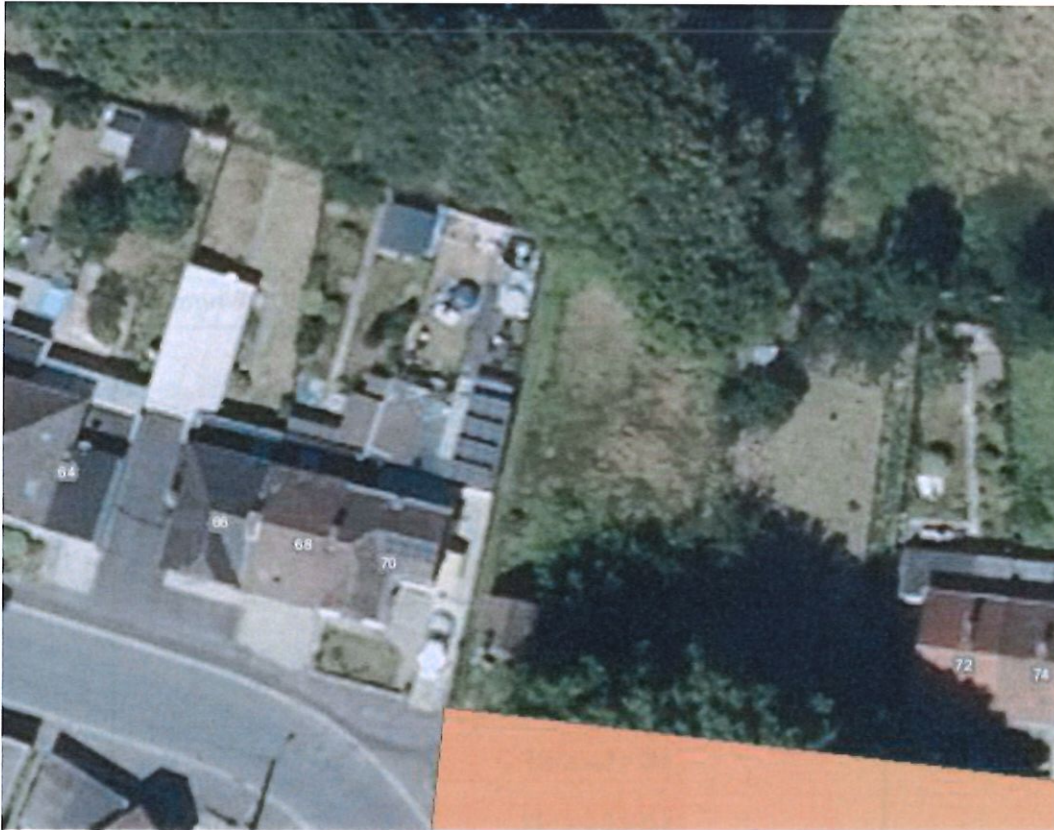
- vi. Risque de pollution : pas de risque repéré à la Banque de Données de l'Etat des Sols (voir carte ci-après), en dehors

d'une zone « pêche » à une vingtaine de mètre plus bas que la parcelle (coin inférieur droit de la photo).
