Keuringsverslag van een elektrische laagspanning- en zeer lage spanningsinstallatie

NIET CONFORM

Datum keuring: 22/06/2023

Straatnaam	Rodeloopstraat
Huisnummer	49
Busnummer	
Postcode	2170
Gemeente	Merksem
Land	België

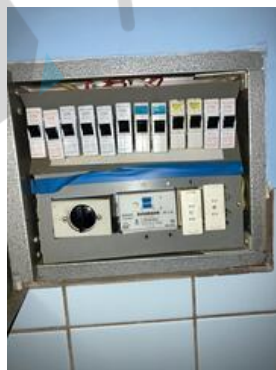
Afbeelding schakel- en verdeelbord:

I5.07 Verdeelbord dient vervangen te worden, de beschermingsgraad tegen rechstreekse aanraking is onvoldoende. (Boek 1 Onderafdeling 4.2.2.3.)

I5.09 De genaakbare, naakte onder spanning staande delen zijn onvoldoende afgeschermd. (Boek 1 Afdeling 5.1.4. en 4.2.2.3.)

I7.02 De smeltzekeringhouders of houders van kleine vermogensschakelaars met pennen met een sectie kleiner dan 10mm² dienen voorzien te worden van kalibreerelementen. (Boek 1 Onderafdeling 5.3.5.5.A.)
