Keuringsverslag van een elektrische laagspanning- en zeer lage spanningsinstallatie

NIET CONFORM

Datum keuring: 22/06/2023

Straatnaam	Rodeloopstraat
Huisnummer	49
Busnummer	6
Postcode	2170
Gemeente	Merksem
Land	België

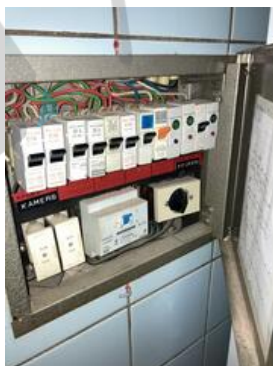
Afbeelding schakel- en verdeelbord:

Visueel nazicht (algemeen)	NOK	Directe aanraking	NOK	Indirecte aanraking	OK
Aansluitingen	NOK	schema in bijlage door Aceg vzw	NA		
Equipotentiale verbindingen	OK	Doorsnede geleiders	NOK		
Continuïteit	NOK	Verlichting / toestellen	NVT

I5.07 Verdeelbord dient vervangen te worden, de beschermingsgraad tegen rechstreekse aanraking is onvoldoende. (Boek 1 Onderafdeling 4.2.2.3.)

I5.09 De genaakbare, naakte onder spanning staande delen zijn onvoldoende afgeschermd. (Boek 1 Afdeling 5.1.4. en 4.2.2.3.)
