## Keuringsverslag van een elektrische laagspanning- en zeer lage spanningsinstallatie

**NIET CONFORM**

**Datum keuring:** 22/06/2023

Straatnaam	Rodeloopstraat
Huisnummer	49
Busnummer	Alg
Postcode	2170
Gemeente	Merksem
Land	België

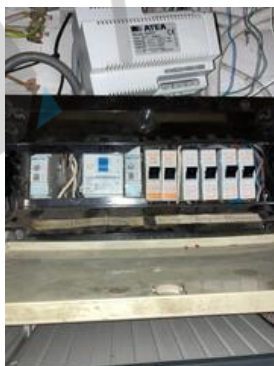
Afbeelding schakel- en verdeelbord:

- 15.07 Verdeelbord dient vervangen te worden, de beschermingsgraad tegen rechthoekse aanraking is onvoldoende. (Boek 1 Onderafdeling 4.2.2.3.)
  - 15.09 De genaakbare, naakte onder spanning staande delen zijn onvoldoende afgeschermd. (Boek 1 Afdeling 5.1.4. en 4.2.2.3.)

- 15.10 Niet gebruikte invoeringen van het verdeelbord zijn niet correct of onvoldoende afgedicht. (Boek 1 Afdeling 5.1.4. en 4.2.2.3.)
  - 16.03 De nominale stroomsterkte van de algemene en/of bijkomende differentieelschakelaar dient aangepast te zijn aan de overstroombeveiliging. (Boek 1 Afdeling 4.4.1.)

- 17.02 De smeltzekeringhouders of houders van kleine vermogensschakelaars met pennen met een sectie kleiner dan 10mm² dienen voorzien te worden van kalibreerelementen. (Boek 1 Onderafdeling 5.3.5.5.A.)

- 18.21 Kabeldoorvoeren uit te voeren met wartels of gelijkwaardig bescherming (Boek 1 Onderafdeling 5.2.6.1.)
  - 19.02 Schakelaar, contactdoos of aftakdoos herschikken en opnieuw bevestigen. (Boek 1 Onderafdeling 1.4.1.3.)
