Asbestinventarisatetest

Rodeloopstraat 49/1, 2170 Antwerpen

Attestnummer : 20230627-000328.000

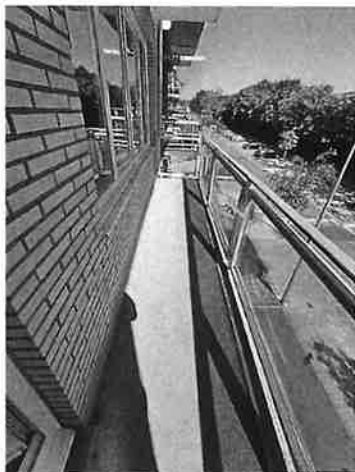
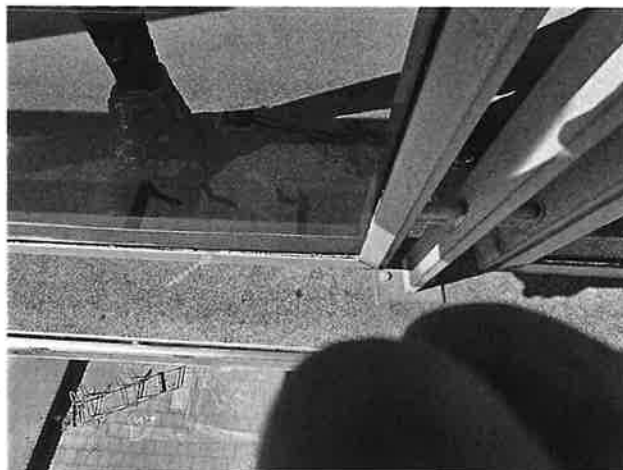
Fiche 1: mastiek alu railing balkon

Asbestmateriaal

Het asbestmateriaal valt onder de mijlpaal van 2040.

Eindbeoordeling materiaalisico	Laag materiaalisico en/of verlaagde kans op vezelvrijgave
--------------------------------	-----------------------------------------------------------

Gebondenheid	Categorie 1: hechtgebonden in oorsprong
Asbestsoort (vezeltype)	Alleen chrysotiel
Asbestconcentratie	Laag (< 50%)
Afschermingsgraad van het gehele materiaal	Geheel of deels vrij aan de buitenlucht
Toestand van het materiaal	Licht beschadigd, licht verweerd. Intact materiaal type Pical – asbestboard of categorie III 'gebondenheid'

#	Type	Referentie	Resultaat
1.1	Puntmonster	MM003	Chrysotiel

Beschrijving	mastiek alu railing balkon
Omgeving	Buiten
Primaire drager	Balkons, loopbruggen,...
Asbestmateriaal	In-situ afwerkingslagen - Pasta, stopverf, voegsel, stopsel, vulsel, mastiek, kitten, ...
Bindmiddel van asbestmateriaal	Kitten, mastiek, pasta

Gebondenheid op basis van bindmiddel	Hecht
Hoeveelheid (gewicht - aantal)	<ul style="list-style-type: none"> • 0,15 kg - 1 stuk
Totaal gewicht	0,15 kg
Eenvoudig bereikbaar	Ja
Bevestigingswijze	<ul style="list-style-type: none"> • Los (al dan niet bedekt) • Geklemd • Verlijmd, ingegoten, versmeerd
Identificatiemethode	Vaststelling met monsternamen
Destructieve handeling voor identificatie	Nee
Opmerking	alle appartementen zijn identiek: (L en R zijn een gespiegelde kopie) en hebben exact dezelfde afwerking. Daarom is slechts 1 van de 6 appartementen bemonsterd aan de alu reling en de resultaten geëxtrapoleerd.

Zorgvuldig beheren

- Zorg voor een veilig beheer. Vermijd het beschadigen van het asbestmateriaal. Controleer de toestand jaarlijks op wijzigingen.
- Scherm in afwachting van verwijdering het asbestmateriaal af van luchtstromingen en verstoring: bijvoorbeeld door het te verpakken, te fixeren, af te dekken, signalisatie - afbakening aan te brengen, ...
- Zorg voor een veilig beheer en verwijder dit asbestmateriaal wanneer het bij werken eenvoudig bereikbaar wordt. Controleer de toestand jaarlijks op wijzigingen.

- Eenvoudige handelingen: enkel door erkend asbestverwijderaar hechtgebonden materiaal in oorsprong, maar dit kan niet in zijn geheel, onbeschadigd worden verwijderd. Bij het verwijderen is de kans op vrijgaven van vezels groot. Daardoor dient dit werk te worden uitgevoerd door een erkend asbestverwijderaar via de methode 'eenvoudige handelingen'

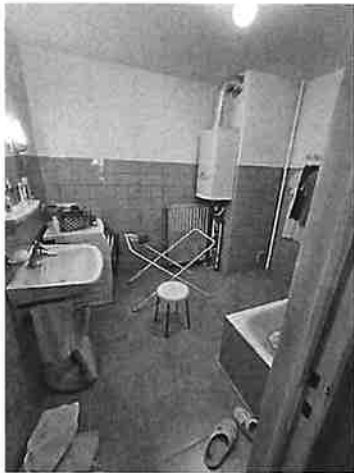
Fiche 2: lijm faciencetegels

lijm die gebruikt werd om faillancetegels te bevestigen kan asbest bevatten. Dit kon niet worden vastgesteld/geinspecteerd dmv niet-destructief onderzoek. Aangezien de lijm bedekt is door tegels, is er geen kans op vrijgave van vezels, tenzij bij beschadiging/manipulatie van de tegels. Deze tegels bevinden zich in de keuken, badkamer en het toilet van alle 6 de appartementen, die identiek zijn qua afwerking.

Identificatiemethode	Redelijk vermoeden
Primaire drager	Binnenwand
(Asbest)materiaal	In-situ afwerkingslagen - Lijm laag
Bindmiddel	Lijm
Gebondenheid bindmiddel	Hecht

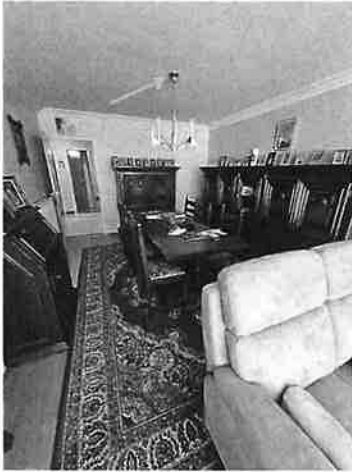
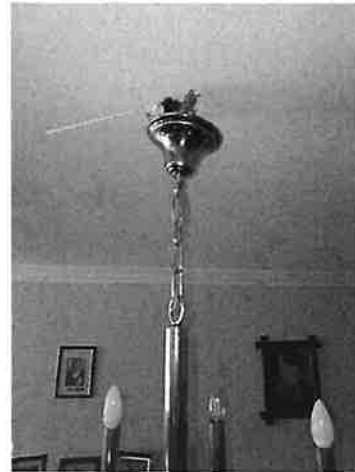
Fiche 3: pleisterwerk plafonds

Geen asbest

#	Type	Referentie	Resultaat
3.1	Puntmonster	MM002	Geen asbest

Beschrijving	pleisterwerk plafonds
Omgeving	Binnen
Primaire drager	Plafond
Bindmiddel van materiaal	Gips - kalk

Gebondenheid op basis van bindmiddel	Niet-hechtgebonden
Hoeveelheid (oppervlakte - dikte - aantal)	• 75,00 m ² - 0,50 cm - 1 stuk
Totaal volume	0,375 m ³
Identificatiemethode	Vaststelling met monstername
Destructieve handeling voor identificatie	Nee
Opmerking	alle appartementen zijn identiek: (L en R zijn een gespiegelde kopie) en hebben exact dezelfde afwerking. Daarom zijn slechts 2 van de 6 appartementen bemonsterd (2R en 1R) en de resultaten geëxtrapoleerd.

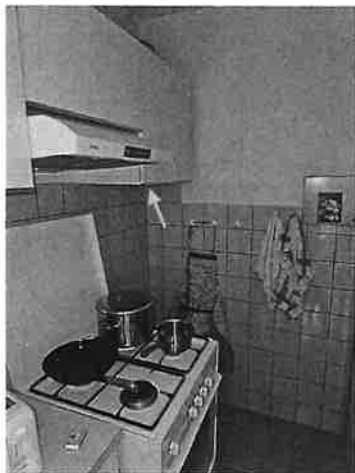
Fiche 4: pleisterwerk muren

Geen asbest

#	Type	Referentie	Resultaat
4.1	Mengmonster	MM001	Geen asbest

Beschrijving	pleisterwerk muren
Omgeving	Binnen
Primaire drager	Binnenwand
Bindmiddel van materiaal	Gips - kalk

Gebondenheid op basis van bindmiddel	Niet-hechtgebonden
Hoeveelheid (oppervlakte - dikte - aantal)	• 270,00 m ² - 1,00 cm - 1 stuk
Totaal volume	2,70 m ³
Identificatiemethode	Vaststelling met monstername
Destructieve handeling voor identificatie	Nee
Opmerking	alle appartementen zijn identiek: (L en R zijn een gespiegelde kopie) en hebben exact dezelfde afwerking. Daarom zijn slechts 2 van de 6 appartementen bemonsterd en de resultaten geëxtrapoleerd.
