# Asbestinventarisatetest

Rodeloopstraat 49/4, 2170 Antwerpen

Attestnummer : **20230627-000426.000**

## Zone 1: Hoofdgebouw

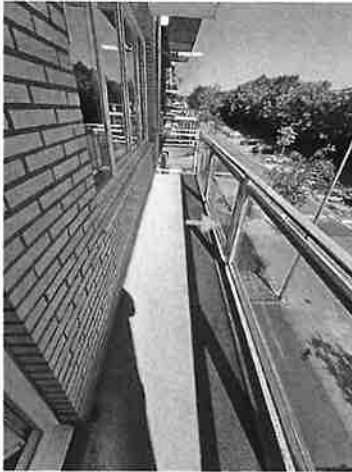
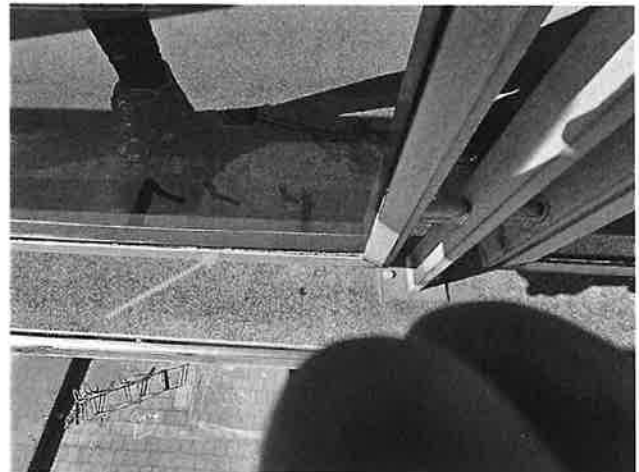
## Fiche 1: MASTIEK ALU SCHRIJNWERK

Asbestmateriaal

Overzichtsfoto

Detailfoto

Het asbestmateriaal valt onder de mijlpaal van 2040.

Eindbeoordeling materiaalrisico	Laag materiaalrisico en/of verlaagde kans op vezelvrijgave
---------------------------------	--

Gebondenheid	Categorie 1: hechtgebonden in oorsprong
Asbestsoort (vezeltype)	Alleen chrysotiel
Asbestconcentratie	Laag (< 50%)
Afschermingsgraad van het gehele materiaal	Geheel of deels vrij aan de buitenlucht
Toestand van het materiaal	Licht beschadigd, licht verweerd. Intact materiaal type Pical – asbestboard of categorie III 'gebondenheid'

#	Type	Referentie	Resultaat
1.1	Puntmonster	MM003	Chrysotiel

Beschrijving	MASTIEK ALU SCHRIJNWERK
Omgeving	Buiten
Primaire drager	Balkons, loopbruggen,...

<b>Asbestmateriaal</b>	In-situ afwerkingslagen - Pasta, stopverf, voegsel, stopsel, vulsel, mastiek, katten, ...
<b>Bindmiddel van asbestmateriaal</b>	Katten, mastiek, pasta
<b>Gebondenheid op basis van bindmiddel</b>	Hecht
<b>Hoeveelheid (gewicht - aantal)</b>	<ul style="list-style-type: none"> <li>• 0,15 kg - 1 stuk</li> </ul>
<b>Totaal gewicht</b>	0,15 kg
<b>Eenvoudig bereikbaar</b>	Ja
<b>Bevestigingswijze</b>	<ul style="list-style-type: none"> <li>• Los (al dan niet bedekt)</li> <li>• Geklemd</li> <li>• Verlijmd, ingegoten, versmeerd</li> </ul>
<b>Identificatiemethode</b>	Vaststelling met monsternamen
<b>Destructieve handeling voor identificatie</b>	Nee
<b>Opmerking</b>	alle appartementen zijn identiek: (L en R zijn een gespiegelde kopie) en hebben exact dezelfde afwerking. Daarom is slechts 1 van de 6 appartementen bemonsterd aan de alu reling en de resultaten geëxtrapoleerd.

Zorgvuldig beheren

- Zorg voor een veilig beheer. Vermijd het beschadigen van het asbestmateriaal. Controleer de toestand jaarlijks op wijzigingen.
- Scherm in afwachting van verwijdering het asbestmateriaal af van luchtstromingen en verstoring: bijvoorbeeld door het te verpakken, te fixeren, af te dekken, signalisatie - afbakening aan te brengen, ...
- Zorg voor een veilig beheer en verwijder dit asbestmateriaal wanneer het bij werken eenvoudig bereikbaar wordt. Controleer de toestand jaarlijks op wijzigingen.

- Eenvoudige handelingen: enkel door erkend asbestverwijderaar
- Eenvoudige handelingen: enkel door erkend asbestverwijderaar

hechtgebonden materiaal in oorsprong, maar dit kan niet in zijn geheel, onbeschadigd worden verwijderd.

Bij het verwijderen is de kans op vrijgaven van vezels groot. Daardoor dient dit werk te worden uitgevoerd door een erkend asbestverwijderaar via de methode 'eenvoudige handelingen'

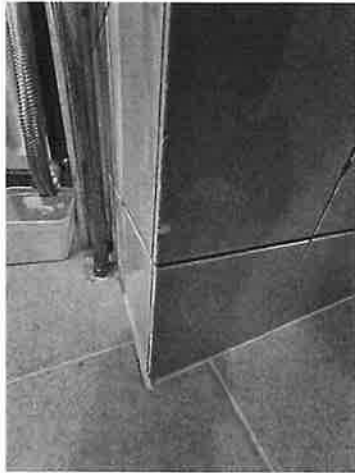
## Fiche 2: lijm faillancetegels

Advies

lijm die gebruikt werd om faillancetegels te bevestigen kan asbest bevatten. Dit kon niet worden vastgesteld/geïnspecteerd dmv niet-destructief onderzoek. Aangezien de lijm bedekt is door tegels, is er geen kans op vrijgave van vezels, tenzij bij beschadiging/manipulatie van de tegels. Deze tegels bevinden zich in de keuken, badkamer en het toilet van alle 6 de appartementen, die identiek zijn qua afwerking.

Identificatiemethode	Redelijk vermoeden
Primaire drager	Binnenwand
(Asbest)materiaal	In-situ afwerkingslagen - Lijm laag
Bindmiddel	Lijm
Gebondenheid bindmiddel	Hecht

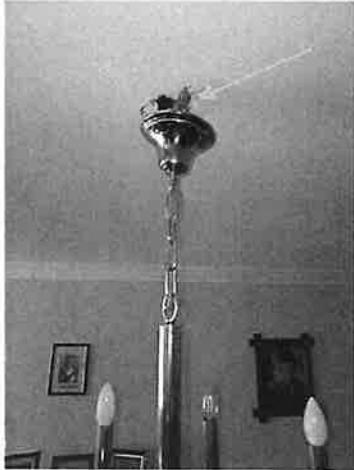
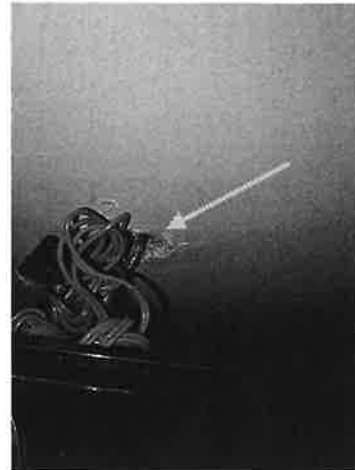
## Fiche 3: pleisterwerk plafonds

Geen asbest

#	Type	Referentie	Resultaat
3.1	Mengmonster	MM002	Geen asbest

Beschrijving	pleisterwerk plafonds
Omgeving	Binnen
Primaire drager	Plafond
Bindmiddel van materiaal	Gips - kalk

<b>Gebondenheid op basis van bindmiddel</b>	Niet-hechtgebonden
<b>Hoeveelheid (oppervlakte - dikte - aantal)</b>	• 90,00 m <sup>2</sup> - 0,50 cm - 1 stuk
<b>Totaal volume</b>	0,45 m <sup>3</sup>
<b>Identificatiemethode</b>	Vaststelling met monsternamen
<b>Destructieve handeling voor identificatie</b>	Nee
<b>Opmerking</b>	alle appartementen zijn identiek: (L en R zijn een gespiegelde kopie) en hebben exact dezelfde afwerking. Daarom zijn slechts 2 van de 6 appartementen (2R en 1R) bemonsterd en de resultaten geëxtrapoleerd.

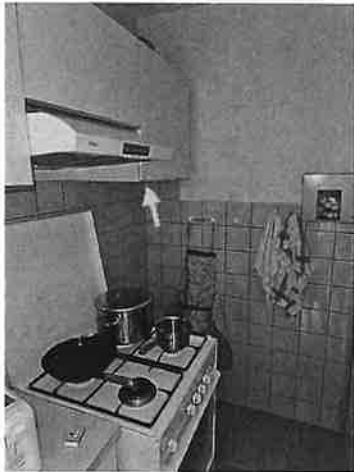
## Fiche 4: pleisterwerk muren

Geen asbest

#	Type	Referentie	Resultaat
4.1	Mengmonster	MM001	Geen asbest

Beschrijving	pleisterwerk muren
Omgeving	Binnen
Primaire drager	Binnenwand
Bindmiddel van materiaal	Gips - kalk

<b>Gebondenheid op basis van bindmiddel</b>	Niet-hechtgebonden
<b>Hoeveelheid (oppervlakte - dikte - aantal)</b>	• 270,00 m <sup>2</sup> - 1,00 cm - 1 stuk
<b>Totaal volume</b>	2,70 m <sup>3</sup>
<b>Identificatiemethode</b>	Vaststelling met monstername
<b>Destructieve handeling voor identificatie</b>	Nee
<b>Opmerking</b>	alle appartementen zijn identiek: (L en R zijn een gespiegelde kopie) en hebben exact dezelfde afwerking. Daarom zijn slechts 2 van de 6 appartementen (2R en 1R) bemonsterd en de resultaten geëxtrapoleerd.
