Asbestinventarisatetest

Voorhavenlaan 86/0102, 8400 Oostende

Attestnummer : 20260209-000148.000

Uitgegeven op : 09.02.2026

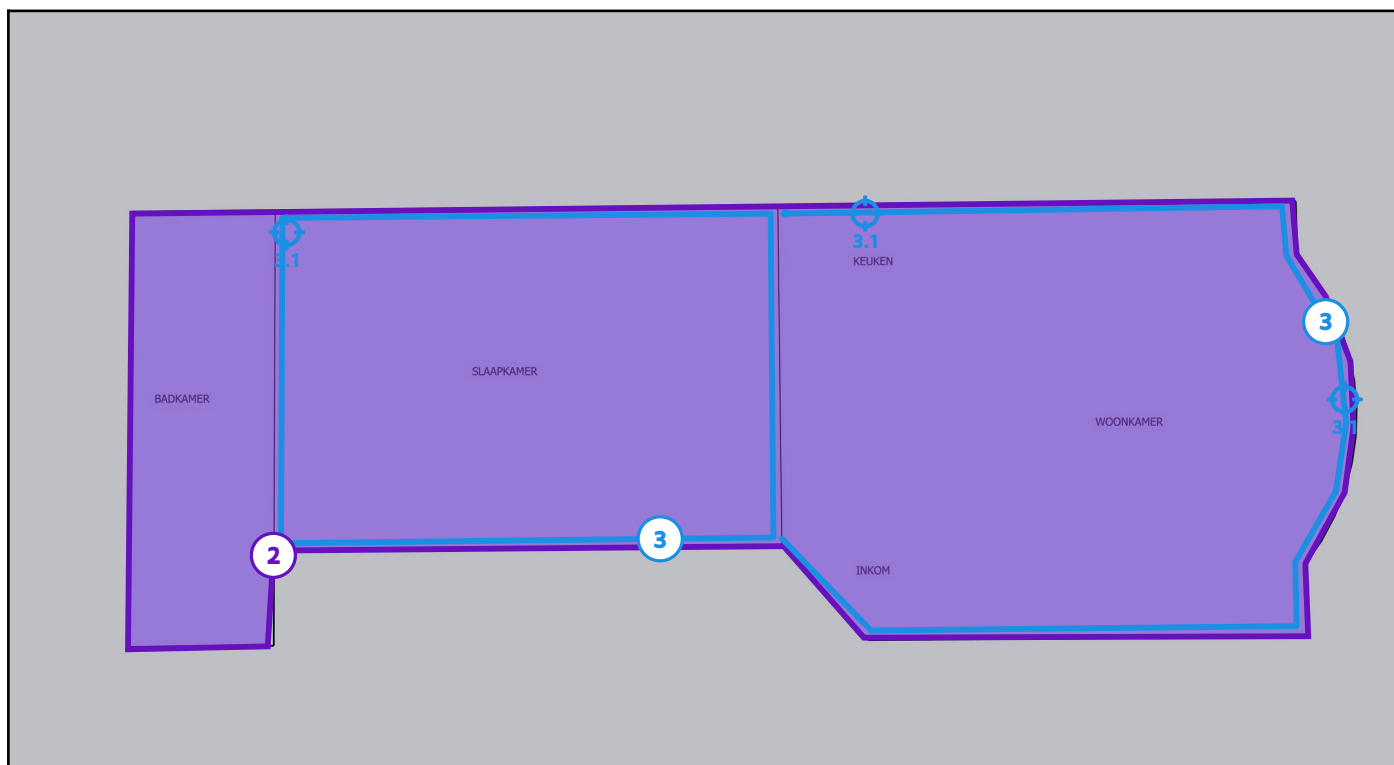
Plan 1.1: plan

Beschrijving	Type	Actie
2. Plafonds uit niet asbestverdacht materiaal	Advies	-
3. Pleisterwerk muren	Geen asbest	-
3.1 Code: 001	Mengmonster	-
