Asbestinventarisatetest

Nieuweweg 23, 3770 Riemst

Attestnummer : 20230117-000371.000

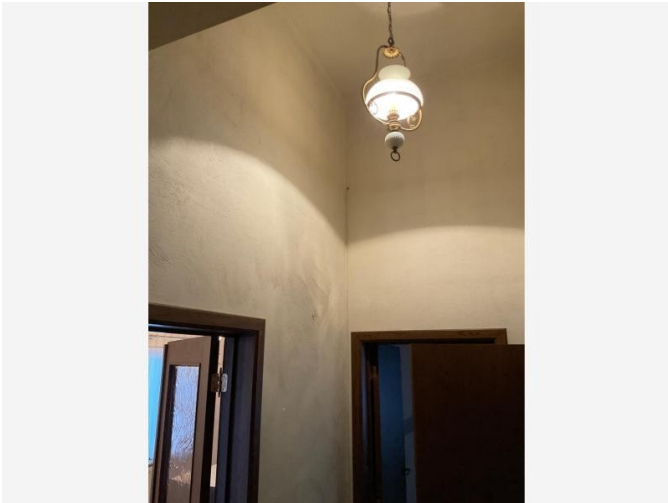
Overzichtsfoto

Detailfoto

Geen asbest

#	Type	Referentie	Resultaat
1.1	Mengmonster	17678/03	Geen asbest

Beschrijving	Pleisterwerk muren
Omgeving	Binnen
Primaire drager	Binnenwand
Bindmiddel van materiaal	Gips - kalk

Gebondenheid op basis van bindmiddel	Niet-hechtgebonden
Hoeveelheid (oppervlakte - dikte - aantal)	• 300,00 m ² - 1,00 cm - 1 stuk
Totaal volume	3,00 m ³
Identificatiemethode	Vaststelling met monstername
Destructieve handeling voor identificatie	Nee

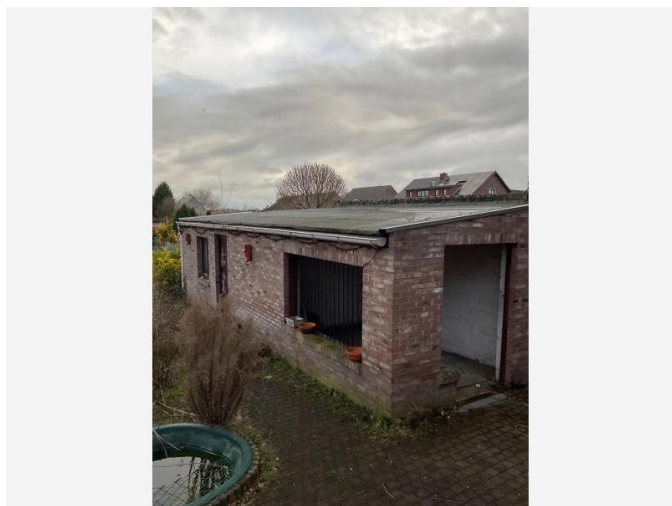
Fiche 2: Roofing bijgebouw

Geen asbest

#	Type	Referentie	Resultaat
2.1	Puntmonster	17678/01	Geen asbest

Beschrijving	Roofing bijgebouw
Omgeving	Buiten
Primaire drager	Schuin dak
Bindmiddel van materiaal	Bitumen (roofing, teer, asfalt)

Gebondenheid op basis van bindmiddel	Hecht
Hoeveelheid (oppervlakte - aantal)	• 30,00 m ² - 1 stuk
Totale oppervlakte	30,00 m ²
Identificatiemethode	Vaststelling met monstername
Destructieve handeling voor identificatie	Nee
