Asbestinventarisatetest

Distellaan 2, 2880 Bornem

Attestnummer : 20240315-000259.000

Uitgegeven op : 15.03.2024

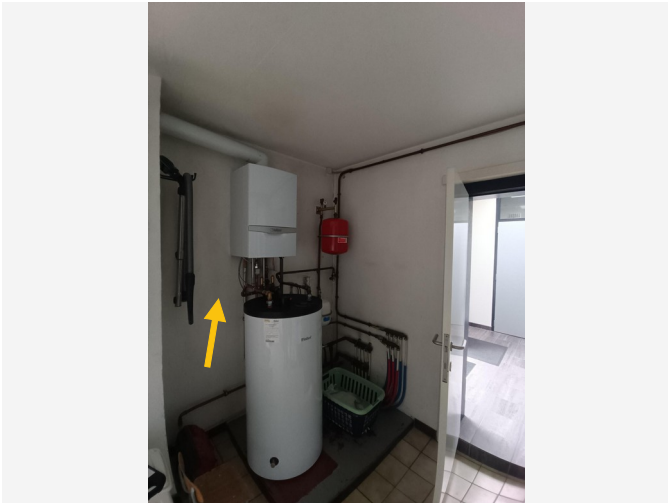
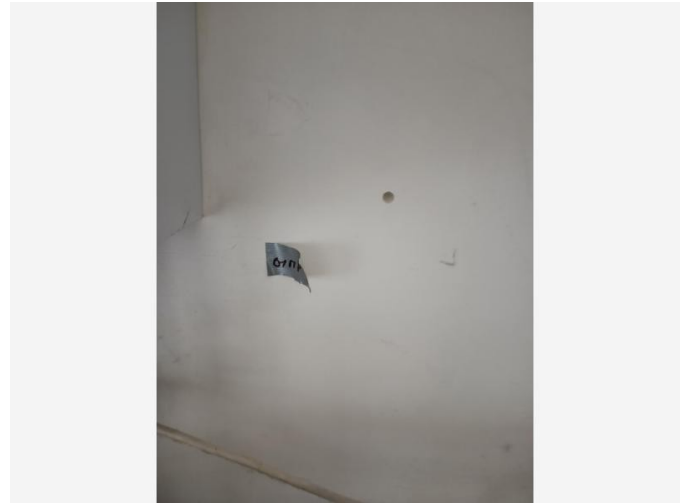
Conclusie

Geen asbest

#	Type	Referentie	Resultaat
2.1	Mengmonster	01	Geen asbest

Beschrijving	muurpleister
Omgeving	Binnen
Primaire drager	Binnenwand

Bindmiddel van materiaal	Gips - kalk
Gebondenheid op basis van bindmiddel	Niet-hechtgebonden
Hoeveelheid (oppervlakte - dikte - aantal)	• 150,00 m ² - 1,00 cm - 1 stuk
Totaal volume	1,50 m ³
Identificatiemethode	Vaststelling met monstername
Destructieve handeling voor identificatie	Nee
Opmerking	<p>Volgens het inspectieprotocol is een monstername van het pleisterwerk verplicht om dit te identificeren als niet-asbesthoudend.</p> <p>Locatie staalnames: individuele ruimte: slaapkamer/ natte ruimte: keuken / stookplaats: glv / traphal: glv</p> <p>De vermelde oppervlaktes en volumes betreffen een beredeneerde schatting. Er worden geen rechten verleend aan deze oppervlaktes/volumes. De dikte is een schatting die voorkomt uit de monsterplaatsen en is daarom niet altijd representatief.</p>

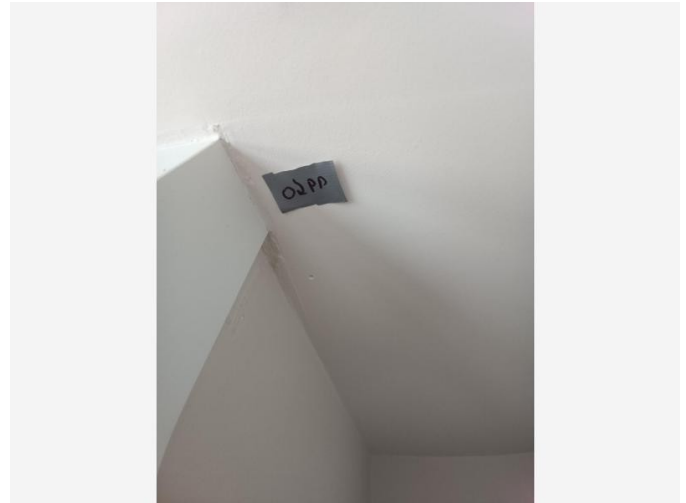
Fiche 3: plafond pleister

Conclusie

Geen asbest

#	Type	Referentie	Resultaat
3.1	Mengmonster	02	Geen asbest

Beschrijving	plafond pleister
Omgeving	Binnen
Primaire drager	Plafond
Bindmiddel van materiaal	Gips - kalk

Gebondenheid op basis van bindmiddel	Niet-hechtgebonden
Hoeveelheid (oppervlakte - dikte - aantal)	• 150,00 m ² - 1,00 cm - 1 stuk
Totaal volume	1,50 m ³
Identificatiemethode	Vaststelling met monstername
Destructieve handeling voor identificatie	Nee
Opmerking	<p>Volgens het inspectieprotocol is een monstername van het pleisterwerk verplicht om dit te identificeren als niet-asbesthoudend.</p> <p>Locatie staalnames: individuele ruimte: woonkamer/ natte ruimte: vd 1 plaat materiaal (badkamer) / stookplaats: welving/ traphal:glv</p> <p>De vermelde oppervlaktes en volumes betreffen een beredeneerde schatting. Er worden geen rechten verleend aan deze oppervlaktes/volumes. De dikte is een schatting die voorkomt uit de monsterplaatsen en is daarom niet altijd representatief.</p>

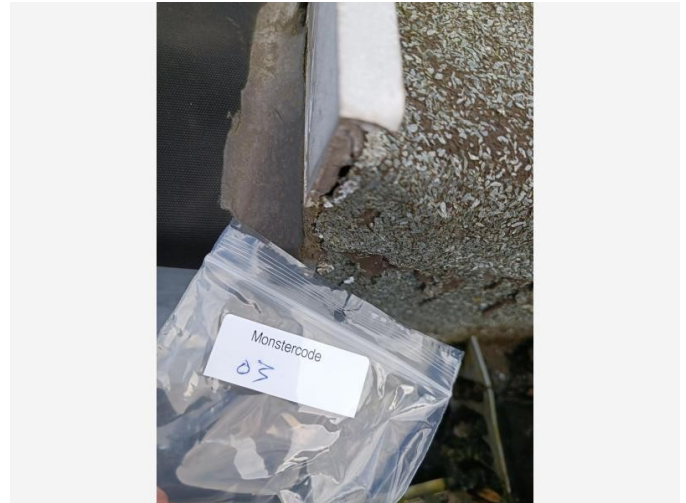
Conclusie

Geen asbest

#	Type	Referentie	Resultaat
5.1	Puntmonster	03	Geen asbest

Beschrijving	roofing
Omgeving	Buiten
Primaire drager	Plat dak
Bindmiddel van materiaal	Bitumen (roofing, teer, asfalt)

Gebondenheid op basis van bindmiddel	Hecht
Hoeveelheid (oppervlakte - aantal)	• 30,00 m ² - 1 stuk
Totale oppervlakte	30,00 m ²
Identificatiemethode	Vaststelling met monstername
Destructieve handeling voor identificatie	Nee
Opmerking	Er werd een staal genomen aan een overlappend stuk roofing waardoor de waterdichtheid van de dakbedekking niet in het gedrang komt. Het is niet duidelijk of er asbestverdachte onderlagen aanwezig zijn. Extra controle/staalname aangewezen bij renovatiewerken. De vermelde oppervlaktes, diktes en volumes betreffen een bereedeneerde schatting. Er worden geen rechten verleend aan deze oppervlaktes/diktes/volumes.
