Asbestinventarisatetest

Diepestraat 37, 2811 Mechelen

Attestnummer : **20240419-000328.000**

Asbestveilig

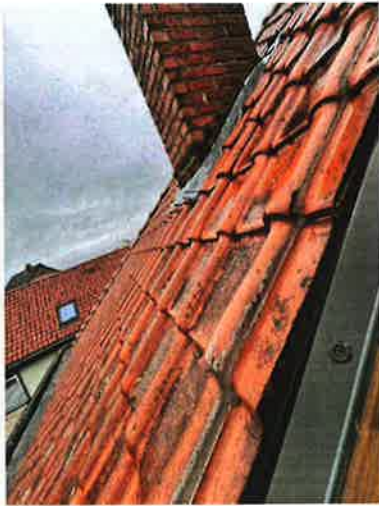
Vrije foto

Het hellend dak werd afgewerkt met niet-asbestverdachte materialen. langs het dakraam werden ook geen asbestverdachte materialen waargenomen. om die reden wordt deze adviesfiche opgesteld met de opmerking dat bij ingrijpende renovatiewerken destructief onderzoek is aangewezen om na te gaan of asbesthoudende materialen aanwezig zijn in het dak.

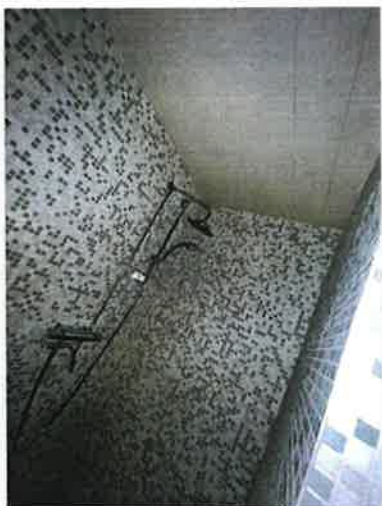
Vrije foto

De plafonds werden afgewerkt met niet-asbestverdachte materialen. omwille van het niet-destructieve karakter van dit onderzoek, kan echter geen uitspraak worden gedaan over eventuele onderliggende lagen. om die reden wordt deze adviesfiche opgesteld met het advies om bij eventuele renovatie/verbouwingswerken de onderliggende lagen ook te laten onderzoeken.

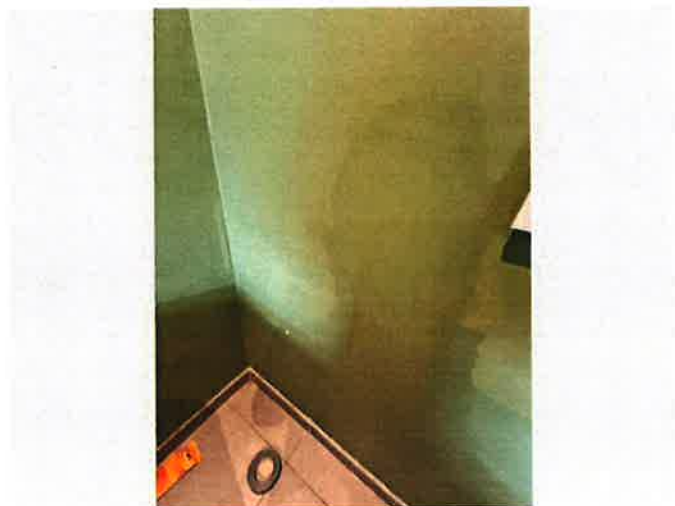
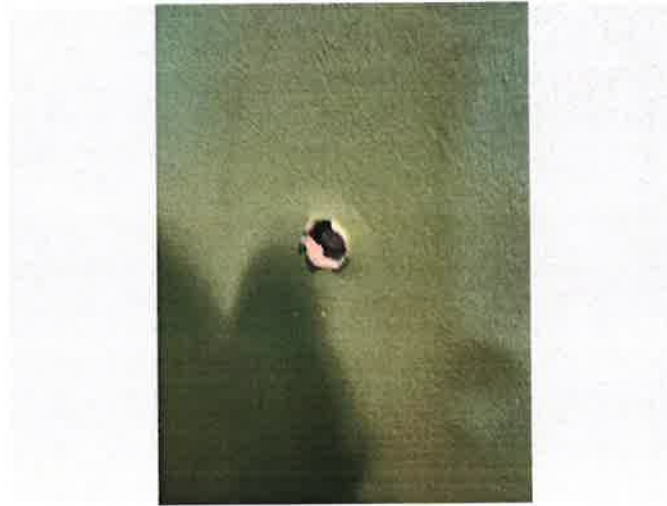
Fiche 4: Pleisterwerk muren

Conclusie

Geen asbest

#	Type	Referentie	Resultaat
4.1	Mengmonster	11042421	Geen asbest

Beschrijving	Pleisterwerk muren
Omgeving	Binnen
Primaire drager	Binnenwand

Bindmiddel van materiaal	Gips - kalk
Gebondenheid op basis van bindmiddel	Niet-hechtgebonden
Hoeveelheid (oppervlakte - dikte - aantal)	• 1,00 m ² - 1,00 cm - 1 stuk
Totaal volume	0,01 m ³
Identificatiemethode	Vaststelling met monstername
Destructieve handeling voor identificatie	Nee
Opmerking	Hoeveelheid asbest in het pleisterwerk werd niet bepaald aangezien er geen asbest werd teruggevonden in het mengstaal.

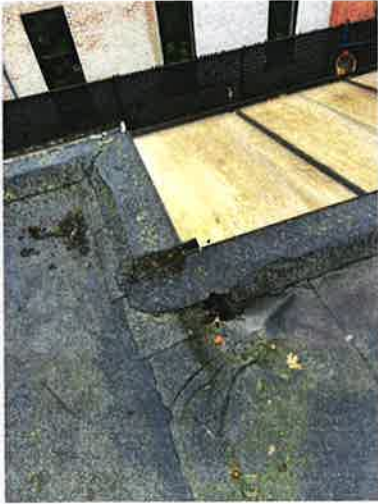
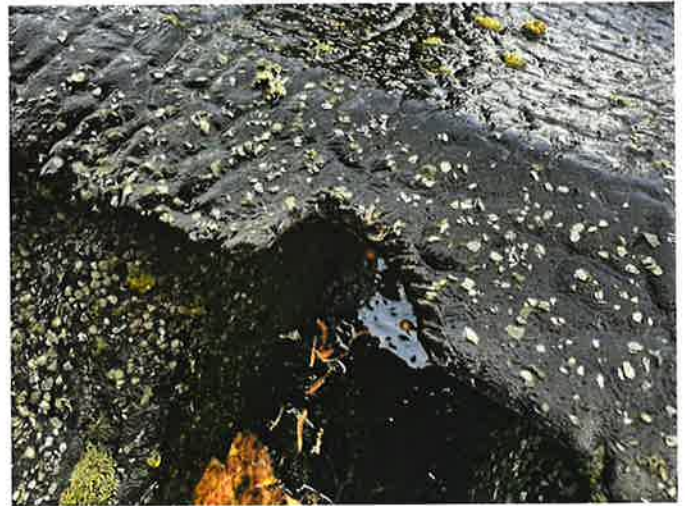
Fiche 5: Roofing plat dak

Conclusie

Geen asbest

#	Type	Referentie	Resultaat
5.1	Puntmonster	11042422	Geen asbest

Beschrijving	Roofing plat dak
Omgeving	Buiten
Primaire drager	Plat dak
Bindmiddel van materiaal	Bitumen (roofing, teer, asfalt)

Gebondenheid op basis van bindmiddel	Hecht
Hoeveelheid (oppervlakte - aantal)	• 49,00 m ² - 1 stuk
Totale oppervlakte	49,00 m ²
Identificatiemethode	Vaststelling met monstername
Destructieve handeling voor identificatie	Nee
