Asbestinventarisatetest

Poederleese weg 84, 2275 Lille

Attestnummer : 20230801-000082.001

Uitgegeven op : 01.08.2023

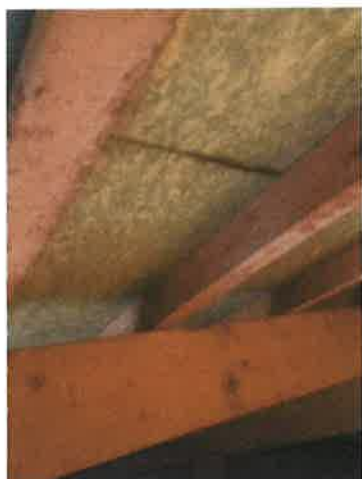
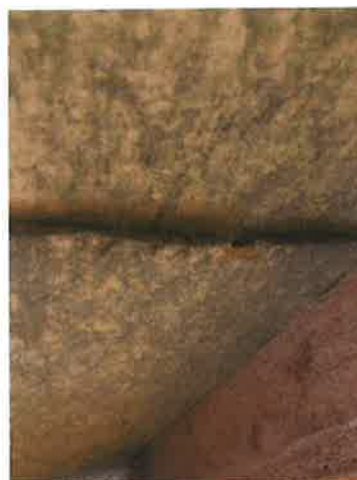
Eindbeoordeling materiaalsrisico	Laag materiaalsrisico en/of verlaagde kans op vezelvrijgave
----------------------------------	---

Gebondenheid	Categorie 1: hechtgebonden in oorsprong
Asbestsoort (vezeltype)	Alleen chrysotiel
Asbestconcentratie	Laag (< 50%)
Afschermingsgraad van het gehele materiaal	Geheel of deels (ook) vrij aan de binnenlucht
Toestand van het materiaal	Licht beschadigd, licht verweerd. Intact materiaal type Pical – asbestboard of categorie III 'gebondenheid'

#	Type	Referentie	Resultaat
1.1	Puntmonster	2 PSI Onderdak	Chrysotiel

Beschrijving	2 l PSI Onderdak
Omgeving	Binnen
Primaire drager	Schuin dak
Asbestmateriaal	Plaat, paneel, tablet - Type Menuiserite
Bindmiddel van asbestmateriaal	Cement
Gebondenheid op basis van bindmiddel	Hecht
Hoeveelheid (oppervlakte - dikte - aantal)	• 300,00 m ² - 1,00 cm - 1 stuk
Totaal volume	3,00 m ³
Eenvoudig bereikbaar	Ja
Bevestigingswijze	• Genageld, geniet
Identificatiemethode	Vaststelling met monstername
Destructieve handeling voor identificatie	Nee
Opmerking	oppervlakte slechts indicatief

Het asbestmateriaal valt onder de mijlpaal van 2040.

Zorgvuldig beheren

- Zorg voor een veilig beheer. Vermijd het beschadigen van het asbestmateriaal. Controleer de toestand jaarlijks op wijzigingen.
- Zorg voor een veilig beheer en verwijder dit asbestmateriaal wanneer het bij werken eenvoudig bereikbaar wordt. Controleer de toestand jaarlijks op wijzigingen.

- Eenvoudige handelingen: mag via doe-het-zelf of door werknemer(s) met opleidingsattest eenvoudige handelingen
Asbest cementplaten behoren tot de groep van de hechtgebonden asbestproducten.

Cementplaten die te veel verweerd zijn, gebroken zijn, in een slechte staat zijn of breken onder hun eigen gewicht tijdens de afbraak, dienen verwijderd te worden door een erkend asbestverwijderaar.

Enkel cementplaten die zonder breken losgemaakt kunnen worden, mogen zelf verwijderd worden.

1. Beschermkledij dragen tijdens de werken, mondmasker P3, ...

2. Zorg ervoor dat de platen en de bevestigingspunten eerst bevochtigd worden vooraleer je ze verwijdert. Dit om vezelverspreiding tegen te gaan.

U mag de asbest cementplaten zelf naar het containerpark voeren, mits alles afgesloten is in daarvoor bestemde asbestafvalzakken.

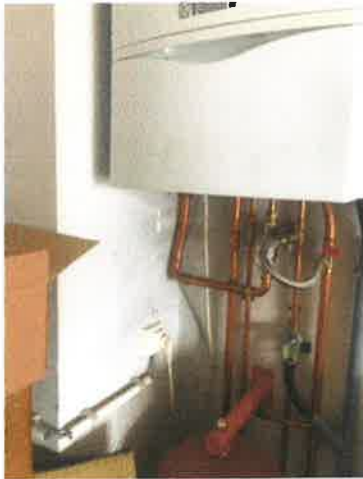
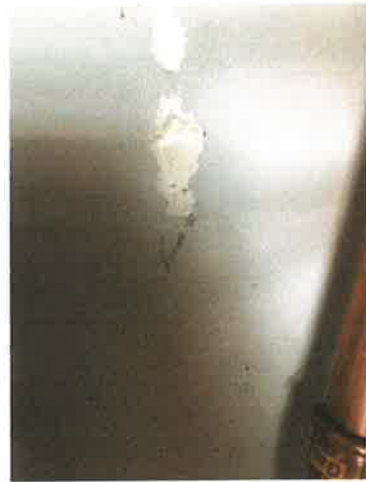
Fiche 2: 1 | MS | Pleister

Geen asbest

#	Type	Referentie	Resultaat
2.1	Mengmonster	1 MS Pleister	Geen asbest

Beschrijving	1 MS Pleister
Omgeving	Binnen
Primaire drager	Binnenwand, plafond
Bindmiddel van materiaal	Gips - kalk

Gebondenheid op basis van bindmiddel	Niet-hechtgebonden
Hoeveelheid (oppervlakte - dikte - aantal)	• 0,01 m ² - 0,50 cm - 1 stuk
Totaal volume	< 0,001 m ³
Identificatiemethode	Vaststelling met monstername
Destructieve handeling voor identificatie	Nee
