VERSLAG NR

ANT/15/30792314/00/NL/000

Elektrische installaties op laagspanning en op zeer lage spanning (Boek 1 - KB 8/09/2019) - Algemene Directie Energie

Poederleese Weg 84 - 2275 Lille

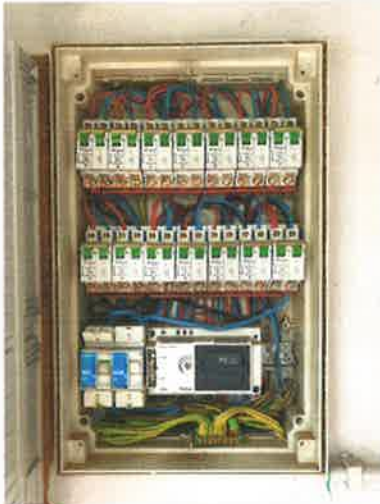
(Inwendige foto)

Hoofdbord

| Plaats | Garage |
| Aantal differentieelstroominrichtinge n | 2 |
| Aantal stroombanen | 14 |
