Asbestinventarisatetest

Otterstraat 126, 9200 Dendermonde

Attestnummer : 20221231-000054.000

Zone 1: Hoofdgebouw

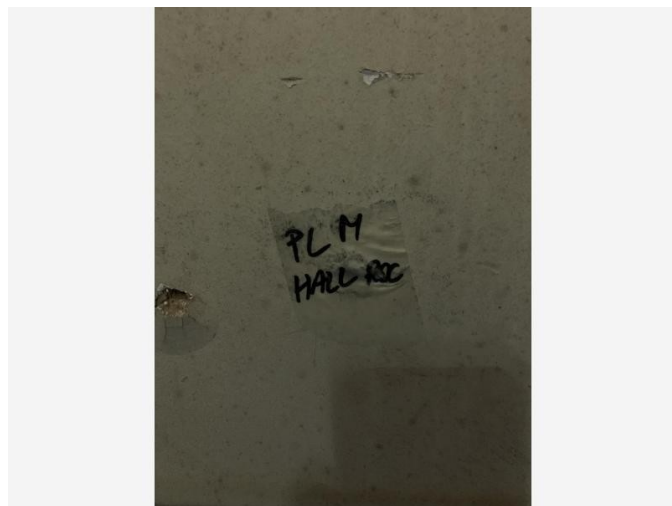
Overzichtsfoto

Geen asbest

#	Type	Referentie	Resultaat
2.1	Puntmonster	7469135	Geen asbest

Beschrijving	Pleisterwerk Muur gvl
Omgeving	Binnen
Primaire drager	Binnenwand
Bindmiddel van materiaal	Gips - kalk

Gebondenheid op basis van bindmiddel	Niet-hechtgebonden
Hoeveelheid (oppervlakte - dikte - aantal)	• 20,00 m ² - 1,00 cm - 1 stuk
Totaal volume	0,20 m ³
Identificatiemethode	Vaststelling met monstername
Destructieve handeling voor identificatie	Nee
Opmerking	Slechts op enkele plaatsen bevindt zich nog (oude) plakkerij. Op de meeste plaatsen zijn het blote muren met isolatie en gyprocwanden voor.
