# Asbestinventarisatetest

Venstraat 56, 3700 Tongeren

Attestnummer : 20230601-000135.000

Uitgegeven op : 01.06.2023

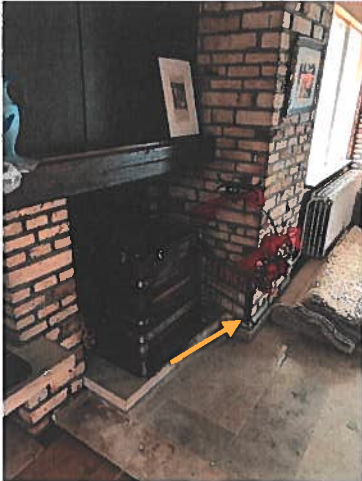
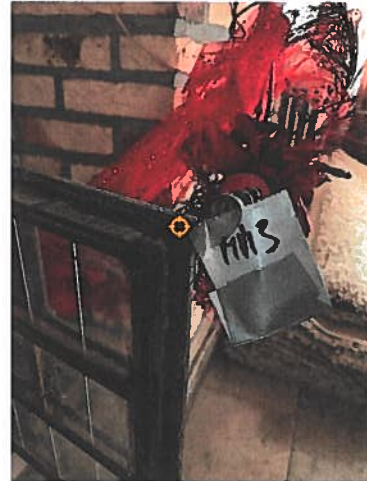
# Fiche 1: Koord binnenkant kacheldeur

Asbestmateriaal

Eindbeoordeling materiaalisico	Verhoogd materiaalisico en/of verhoogde kans op vezelvrijgave
--------------------------------	---

Gebondenheid	Categorie 3: niet-hechtgebonden met weinig of geen matrix
Asbestsoort (vezeltype)	Alleen chrysotiel
Asbestconcentratie	Hoog ( $\geq 50\%$ )
Afschermingsgraad van het gehele materiaal	Geheel of deels (ook) vrij aan de binnenlucht
Toestand van het materiaal	Licht beschadigd, licht verweerd. Intact materiaal type Pical – asbestboard of categorie III 'gebondenheid'

Beschrijving	Koord binnenkant kacheldeur
Omgeving	Binnen
Primaire drager	Ruimteverwarming
Asbestmateriaal	Koord, lint, band, strip
Bindmiddel van asbestmateriaal	Weinig of geen bindmiddel (textiel, bevloking, ...)
Gebondenheid op basis van bindmiddel	Niet-hechtgebonden
Hoeveelheid (lengte - omtrek - aantal)	• 1,00 m - 1,00 cm - 1 stuk

Verwijderen

- Verwijder dit asbestmateriaal zo snel mogelijk. Volg de toestand goed op.

- Eenvoudige handelingen: enkel door erkend asbestverwijderaar  
Contacteer een erkend asbestverwijderaar om deze koord te laten verwijderen en af te voeren. Nooit zelf aan beginnen.

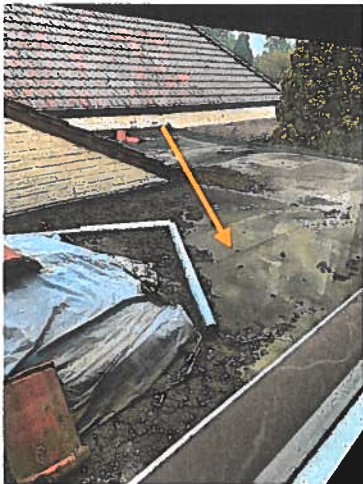
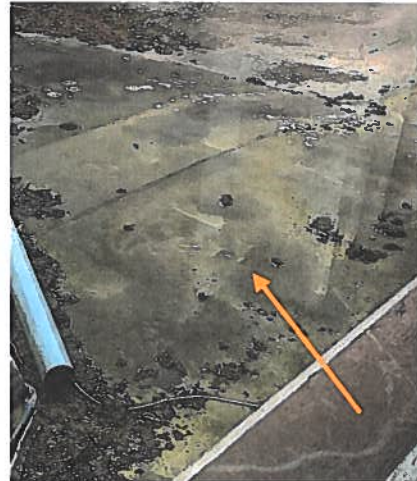
## Fiche 2: Roofing plat dak

Asbestmateriaal

Eindbeoordeling materiaalrisico	Laag materiaalrisico en/of verlaagde kans op vezelvrijgave
---------------------------------	--

Gebondenheid	Categorie 1: hechtgebonden in oorsprong
Asbestsoort (vezeltype)	Crocidoliet aanwezig
Asbestconcentratie	Laag (< 50%)
Afschermingsgraad van het gehele materiaal	Geheel of deels vrij aan de buitenlucht
Toestand van het materiaal	Licht beschadigd, licht verweerd. Intact materiaal type Pical – asbestboard of categorie III 'gebondenheid'

Beschrijving	Roofing plat dak
Omgeving	Buiten
Primaire drager	Plat dak
Asbestmateriaal	Dak- en gevelbekleding - Roofing
Bindmiddel van asbestmateriaal	Bitumen (roofing, teer, asfalt)
Gebondenheid op basis van bindmiddel	Hecht
Hoeveelheid (oppervlakte - aantal)	• 35,00 m <sup>2</sup> - 1 stuk
Totale oppervlakte	35,00 m <sup>2</sup>
Eenvoudig bereikbaar	Ja
Bevestigingswijze	• Verlijmd, ingegoten, versmeerd

Zorgvuldig beheren

- Zorg voor een veilig beheer. Vermijd het beschadigen van het asbestmateriaal. Controleer de toestand jaarlijks op wijzigingen.
- Hemelwater dat afspoelt van asbestcement daken of gevels kan asbestdeeltjes bevatten. Gebruik het enkel voor gesloten circuits (bv. spoelen toiletten). Reinig na het vervangen van het dak of de gevel de dakgoten en regenwaterput of -ton om asbesthoudend sediment of slib te verwijderen

- Eenvoudige handelingen: enkel door erkend asbestverwijderaar  
Bij renovatie of verwijderen van deze roofing, eerst een staal laten nemen en laten analyseren op asbest in een erkend labo. Indien asbesthoudend, contacteer een erkend asbestverwijderaar om deze roofing te laten verwijderen en af te voeren.

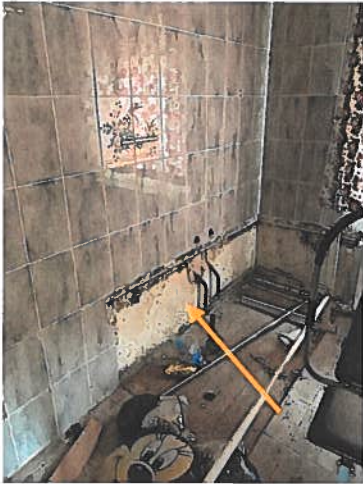
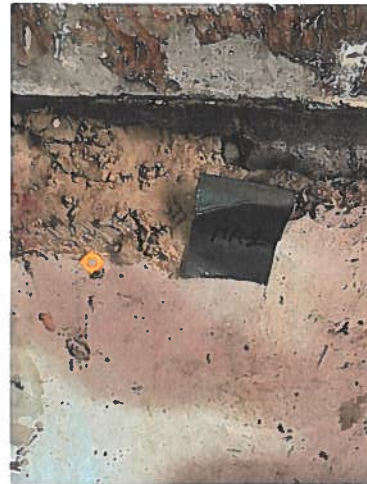
## Fiche 3: Pleisterwerk muren

Geen asbest

#	Type	Referentie	Resultaat
3.1	Mengmonster	MM1	Geen asbest

Beschrijving	Pleisterwerk muren
Omgeving	Binnen
Primaire drager	Binnenwand

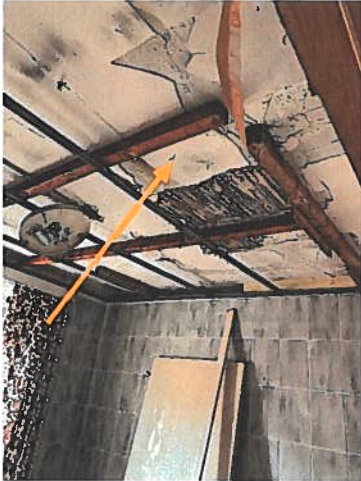
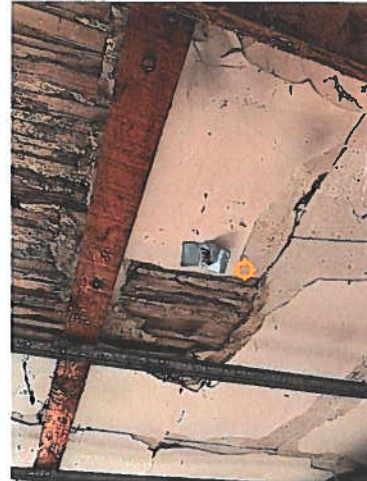
## Fiche 4: Pleisterwerk plafond

Geen asbest

#	Type	Referentie	Resultaat
4.1	Mengmonster	MM2	Geen asbest

Beschrijving	Pleisterwerk plafond
Omgeving	Binnen
Primaire drager	Plafond
