Asbestinventarisatetest

Rietmusweg 102, 3700 Tongeren

Attestnummer : 20240524-000005.000

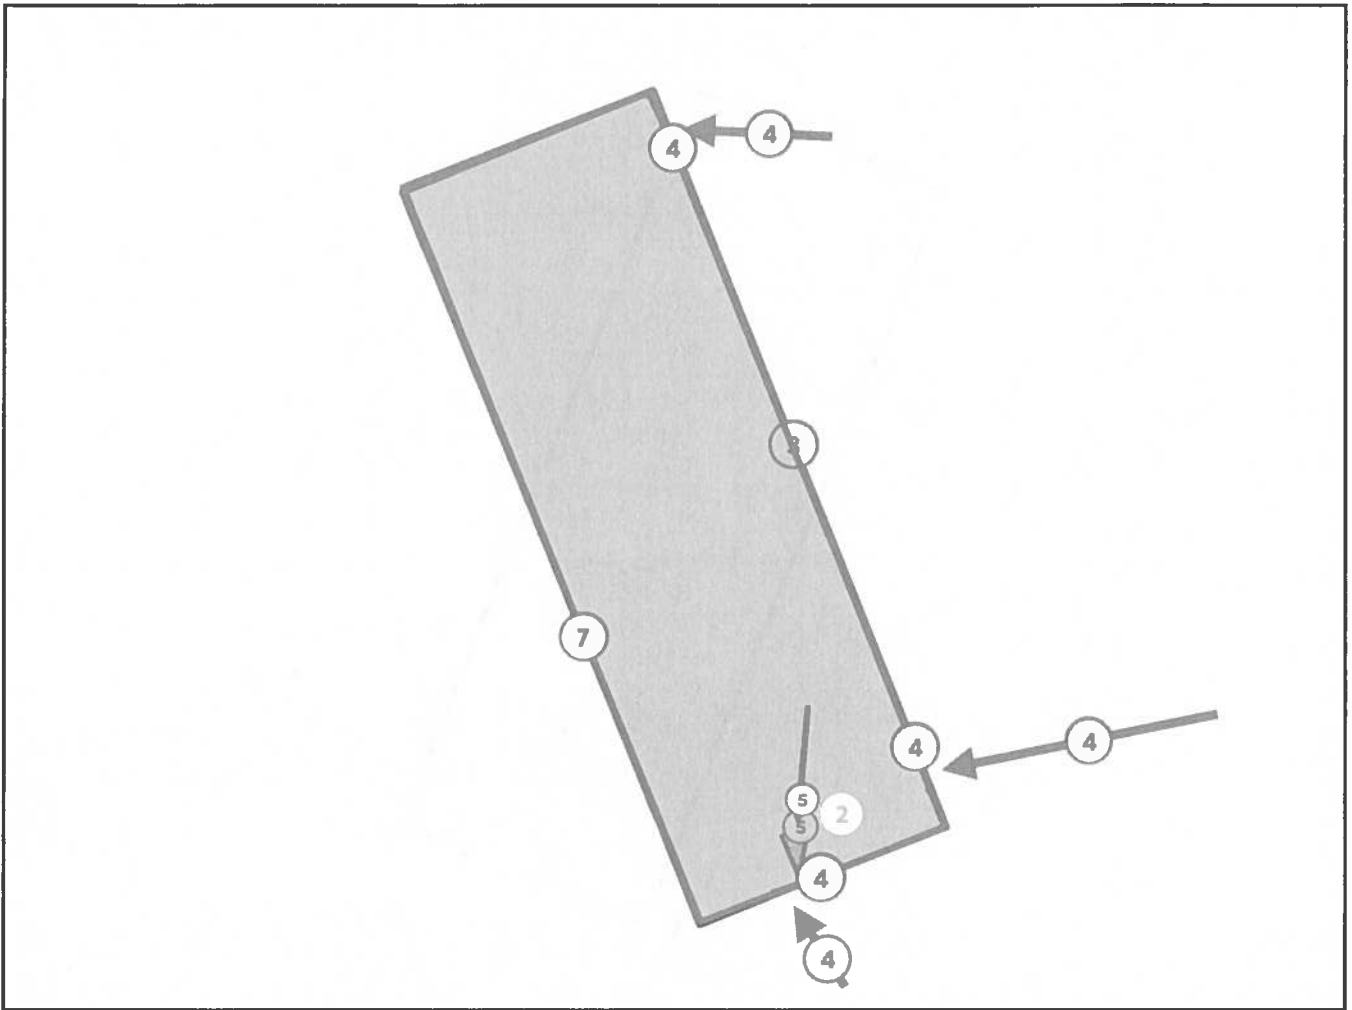
Plan 1.1: Hoofdgebouw plan

Beschrijving	Type	Actie
2. zekeringkast	Asbestmateriaal	Zorgvuldig beheren
3. Isolatie loods	Geen asbest	-
4. Mastiek ramen	Geen asbest	-
5. gasketel	Geen asbest	-
7. dak hoofdgebouw	Geen asbest	-

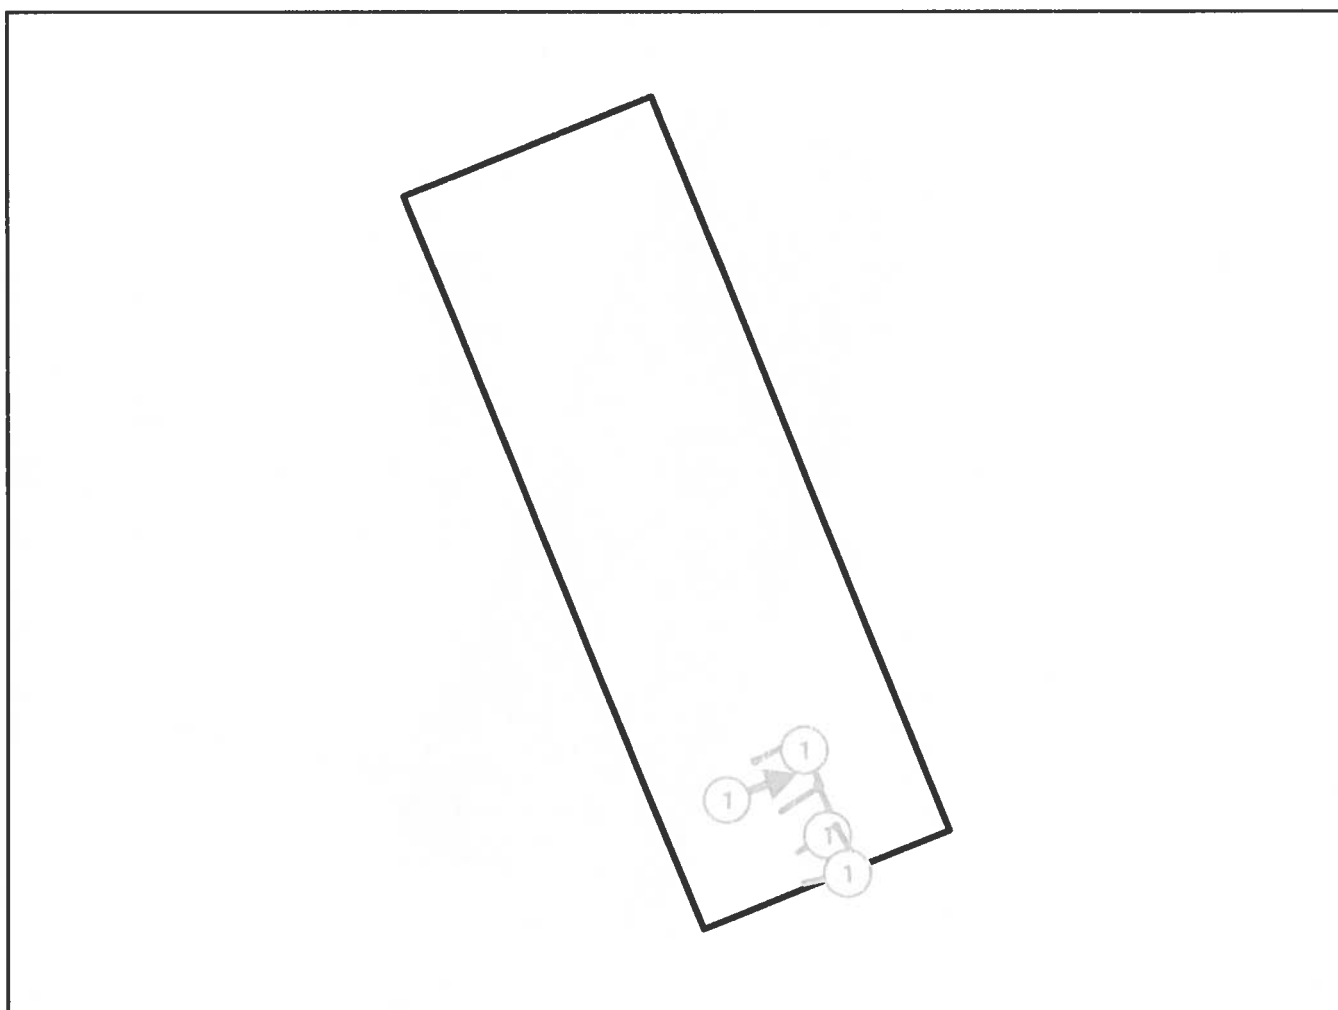
Plan 1.2: Loods plan

Beschrijving	Type	Actie
1. lijm wandtegels badkamer	Asbestmateriaal	Zorgvuldig beheren

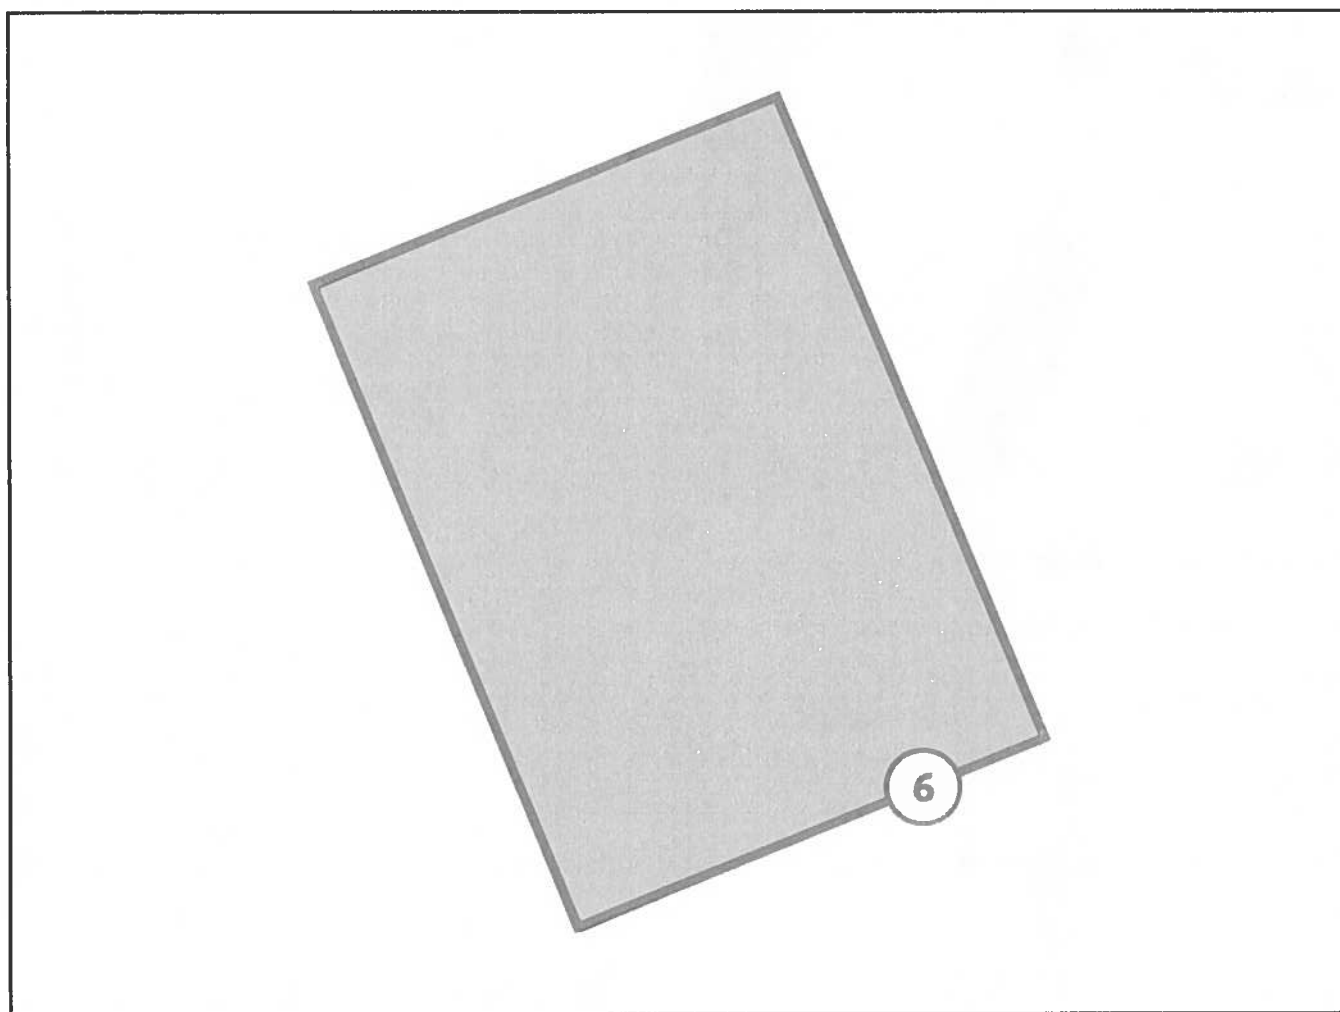
Plan 2.1: Boogloods plan

Beschrijving	Type	Actie
6. Boogloods	Geen asbest	-

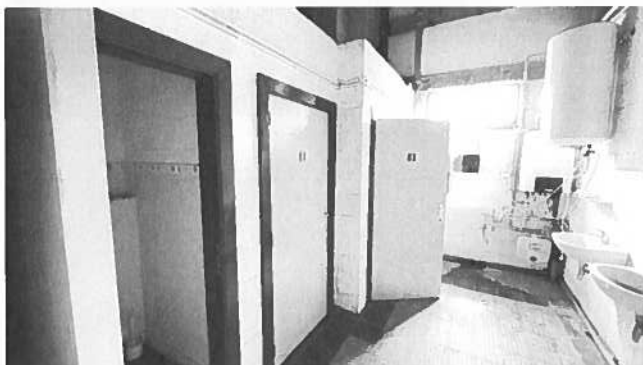
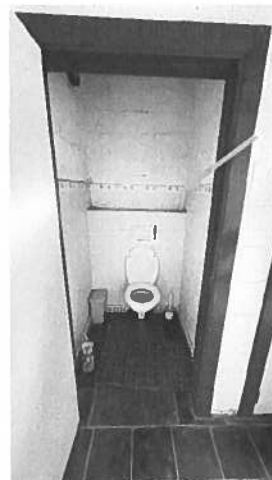
Fiche 1: lijm wandtegels badkamer

Asbestmateriaal

Het asbestmateriaal valt onder de mijlpaal van 2040.

Eindbeoordeling materiaalrisico	Zeer laag materiaalrisico en/of zeer lage kans op vezelvrijgave
---------------------------------	-----------------------------------------------------------------

Gebondenheid	Categorie 1: hechtgebonden in oorsprong
Asbestsoort (vezeltype)	Crocidoliet aanwezig
Asbestconcentratie	Laag (< 50%)
Afschermingsgraad van het gehele materiaal	Enkel randen niet afgeschermd maar geen contact met binnenluchtstromen
Toestand van het materiaal	Onbeschadigd, niet verweerd

Beschrijving	lijm wandtegels badkamer
Omgeving	Binnen
Primaire drager	Wand vrijstaand (scheidingsmuur, ...)
Asbestmateriaal	In-situ afwerkingslagen - Lijmlaag
Bindmiddel van asbestmateriaal	Cement
Gebondenheid op basis van bindmiddel	Hecht
Hoeveelheid (gewicht - aantal)	• 50,00 kg - 1 stuk
Totaal gewicht	50,00 kg

Eenvoudig bereikbaar	Nee <ul style="list-style-type: none">Het asbestmateriaal is bedekt (uitgezonderd laag verf, coating, behang, kunststof, textiel) en het wegnemen van het bedekkende materiaal kan niet zonder het bedekkende materiaal te beschadigen.
Bevestigingswijze	<ul style="list-style-type: none">Verlijmd, ingegoten, versmeerd
Identificatiemethode	Vaststelling zonder monstername Motivatie: Op vraag van de eigenaar-opdrachtgever werd geen monstername uitgevoerd
Destructieve handeling voor identificatie	Nee
Opmerking	De hoeveelheid is een schatting en kan afwijken van de werkelijke toestand.

- Zorg voor een veilig beheer. Vermijd het beschadigen van het asbestmateriaal. Controleer de toestand jaarlijks op wijzigingen.
- Voer bijkomende staalname(s) uit.

- Hermetische zone (erkend asbestverwijderaar)
Deze toepassing kan enkel door een erkende asbestverwijderaar via de methodiek van hermetische zone verwijderd worden omdat verwijdering via de methodiek van eenvoudige handelingen en/of couveusezakmethode niet mogelijk is; en er automatisch een verhoogd risico op vrijgave van asbestvezels (max. concentratie 0,01 vezels/cm - CODEX Art. VI.3-54) ontstaat. (Bron: CODEX - Art. VI.3-61.- par 1.)

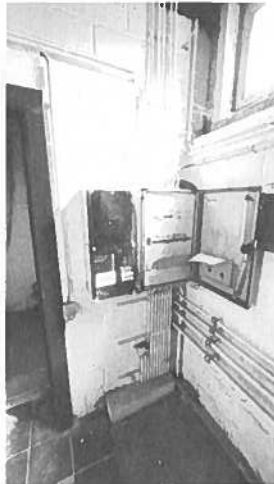
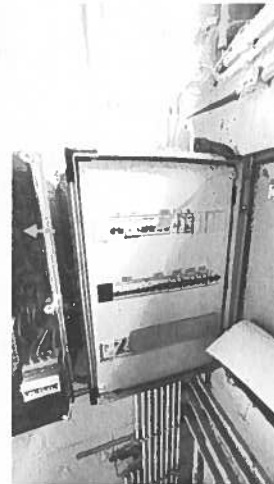
Fiche 2: zekeringkast

Asbestmateriaal

Het asbestmateriaal valt onder de mijlpaal van 2040.

Eindbeoordeling materiaalrisico	Zeer laag materiaalrisico en/of zeer lage kans op vezelvrijgave
---------------------------------	-----------------------------------------------------------------

Gebondenheid	Categorie 1: hechtgebonden in oorsprong
Asbestsoort (vezeltype)	Crocidoliet aanwezig
Asbestconcentratie	Laag (< 50%)
Afschermingsgraad van het gehele materiaal	Stootvaste afscherming of omkasting
Toestand van het materiaal	Onbeschadigd, niet verweerd

Beschrijving	zekeringkast
Omgeving	Binnen
Primaire drager	Communicatie en elektrische infrastructuur en uitrusting
Asbestmateriaal	Plaat, paneel, tablet - Type Bakeliet
Bindmiddel van asbestmateriaal	Kunststof of -hars
Gebondenheid op basis van bindmiddel	Hecht

Hoeveelheid (oppervlakte - dikte - aantal)	• 0,50 m ² - 1,00 cm - 1 stuk
Totaal volume	0,005 m ³
Eenvoudig bereikbaar	Ja
Bevestigingswijze	• Geklemd
Identificatiemethode	Vaststelling zonder monstername
Destructieve handeling voor identificatie	Nee

- Zorg voor een veilig beheer. Vermijd het beschadigen van het asbestmateriaal. Controleer de toestand jaarlijks op wijzigingen.
- Voer bijkomende staalname(s) uit.

- Eenvoudige handelingen: mag via doe-het-zelf of door werknemer(s) met opleidingsattest eenvoudige handelingen
Deze toepassing kan door een aannemer die over een opleidingsattest eenvoudige handelingen beschikt of door een particulier (doe-het-zelf), verwijderd worden indien er geen verhoogd risico op vrijgave van asbestvezels (max. concentratie 0,01 vezels/cm³ - CODEX Art. VI.3-54) ontstaat en de toepassing voorafgaand wordt gefixeerd/bevochtigd; de individuele elementen zonder machinale werktuigen en zonder breken of gooien een voor een losgemaakt worden; en ten slotte in gesloten verpakking weggevoerd worden naar een erkend afvalpunt (recyclagepark).

In de zone mogen geen derden en/of minderjarigen aanwezig zijn en moet elke betrokken persoon steeds gepaste persoonlijke beschermingsmiddelen (P3-gelaatsmasker + handschoenen) dragen.

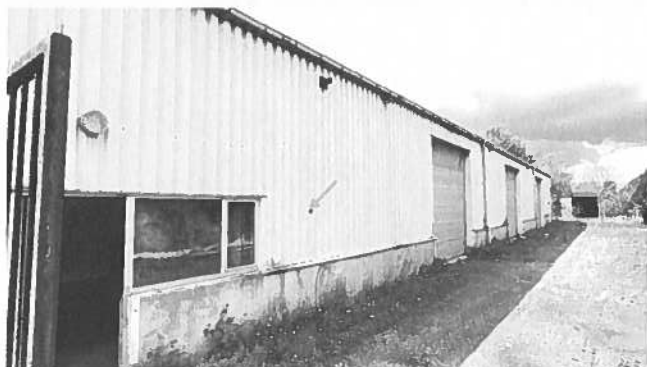
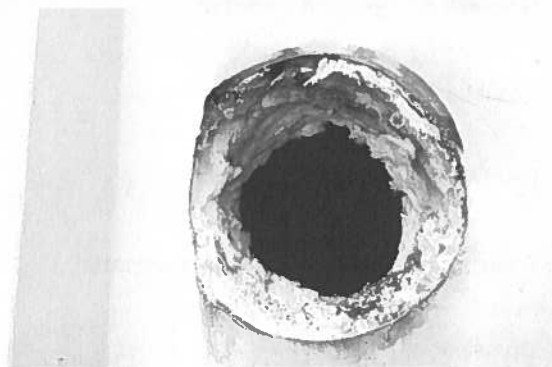
Fiche 3: Isolatie loods

Geen asbest

#	Type	Referentie	Resultaat
3.1	Puntmonster	8246795	Geen asbest

Beschrijving	Isolatie loods
Omgeving	Grenst aan binnen- en buitenlucht
Primaire drager	Wand buitenschil
Bindmiddel van materiaal	Weinig of geen bindmiddel (textiel, bevolking, ...)

Gebondenheid op basis van bindmiddel	Niet-hechtgebonden
Hoeveelheid (gewicht - aantal)	• 200,00 kg - 1 stuk
Totaal gewicht	200,00 kg
Identificatiemethode	Vaststelling met monstername
Destructieve handeling voor identificatie	Nee
Opmerking	Opening staalname reeds aanwezig en niet door ADI gemaakt

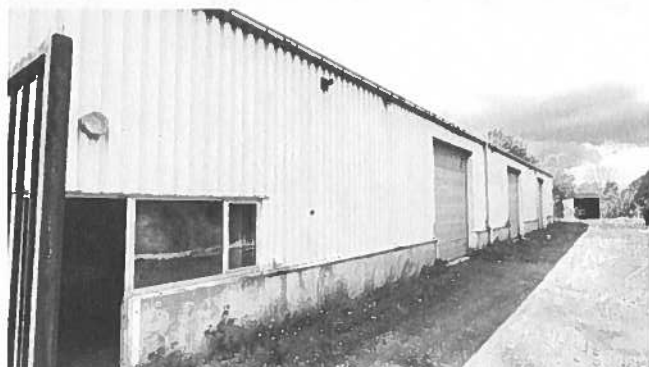
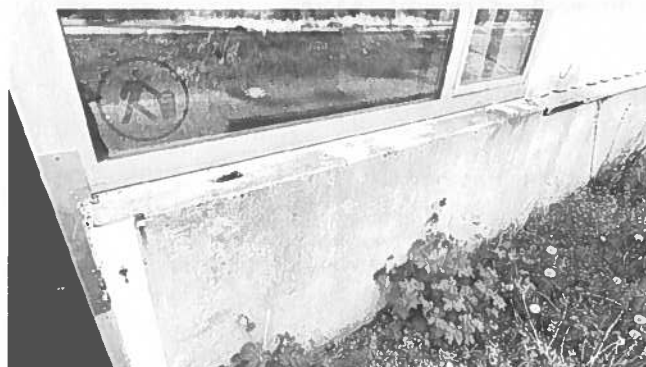
Fiche 4: Mastiek ramen

Geen asbest

#	Type	Referentie	Resultaat
4.1	Puntmonster	8246796	Geen asbest

Beschrijving	Mastiek ramen
Omgeving	Buiten
Primaire drager	Wandopening verticaal (raam, deur, ...)
Bindmiddel van materiaal	Kitten, mastiek, pasta

Gebondenheid op basis van bindmiddel	Hecht
Hoeveelheid (gewicht - aantal)	• 10,00 kg - 1 stuk
Totaal gewicht	10,00 kg
Identificatiemethode	Vaststelling met monstername
Destructieve handeling voor identificatie	Nee
Opmerking	De hoeveelheid is een schatting en kan afwijken van de werkelijke toestand.

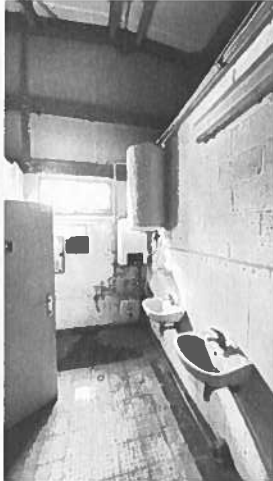
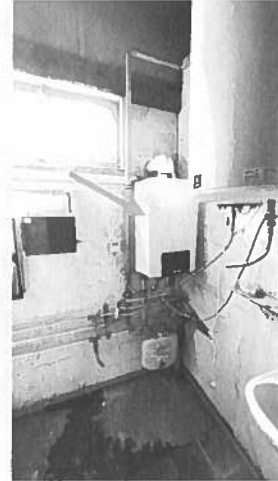
Fiche 5: gasketel

Geen asbest

Beschrijving	gasketel
Omgeving	Binnen
Primaire drager	HVAC infrastructuur en uitrusting
Identificatiemethode	Vaststelling zonder monstername

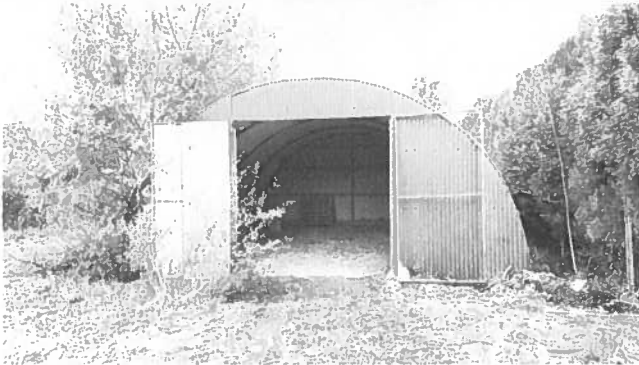
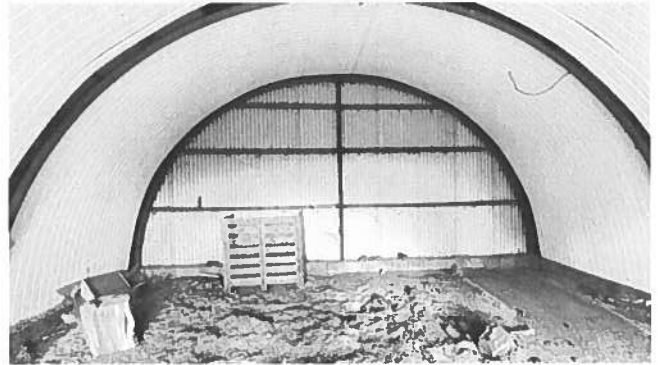
Fiche 6: Boogloods

Geen asbest

Beschrijving	Boogloods
Omgeving	Grenst aan binnen- en buitenlucht
Identificatiemethode	Vaststelling zonder monsternamen
Destructieve handeling voor identificatie	Nee

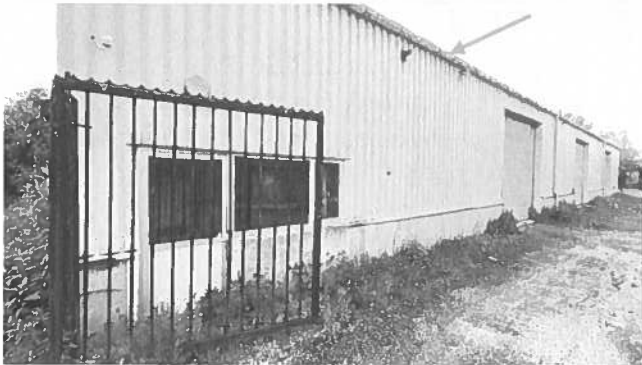
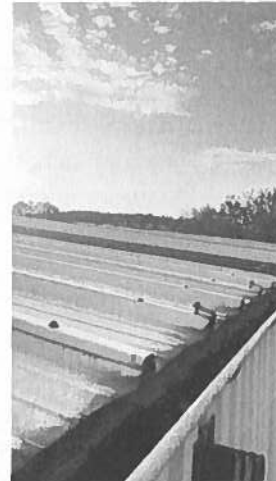
Fiche 7: dak hoofdgebouw

Geen asbest

Beschrijving	dak hoofdgebouw
Omgeving	Buiten
Primaire drager	Schuin dak
Identificatiemethode	Vaststelling zonder monstername
Destructieve handeling voor identificatie	Nee
Opmerking	ADI is met ladder op dak geweest (zie foto)
