Asbestinventarisatetest

Blankenbergse Steenweg 239, 8000 Brugge

Attestnummer : 20221213-000131.001

Uitgegeven op : 13.12.2022

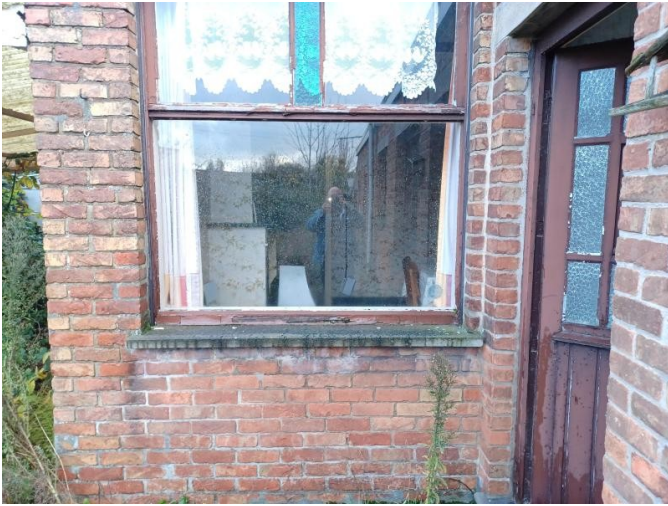
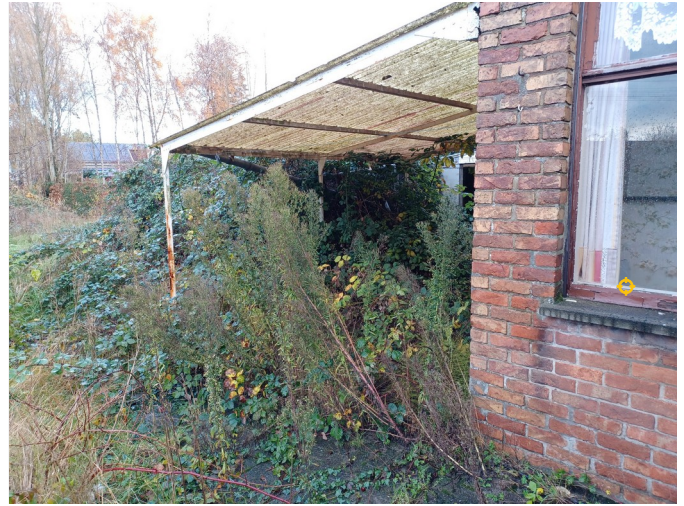
Fiche 2: M3 MASTIEK

Geen asbest

#	Type	Referentie	Resultaat
2.1	Puntmonster	M3 MASTIEK	Geen asbest

Beschrijving	M3 MASTIEK
Omgeving	Buiten
Primaire drager	Wand buitenschil
Bindmiddel van materiaal	Kitten, mastiek, pasta

Gebondenheid op basis van bindmiddel	Hecht
Hoeveelheid (gewicht - aantal)	• 0,05 kg - 1 stuk
Totaal gewicht	0,05 kg
Identificatiemethode	Vaststelling met monstername
Destructieve handeling voor identificatie	Nee

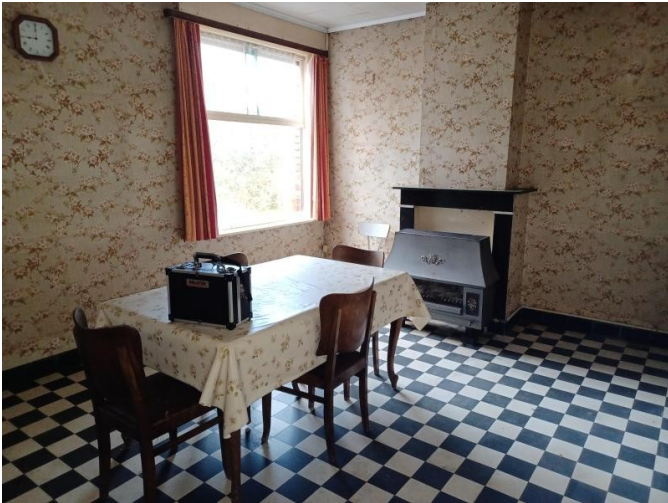
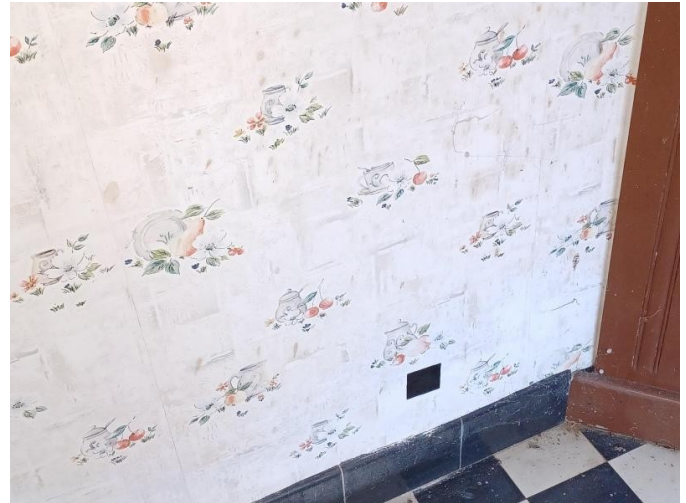
Geen asbest

#	Type	Referentie	Resultaat
3.1	Mengmonster	M1 PLEISTERMUUR	Geen asbest

Beschrijving	M1 MENGSTAAL PLEISTERMUUR
Omgeving	Binnen
Primaire drager	Binnenwand
Bindmiddel van materiaal	Gips - kalk

Gebondenheid op basis van bindmiddel	Niet-hechtgebonden
Hoeveelheid (oppervlakte - dikte - aantal)	• 169,00 m ² - 2,00 cm - 1 stuk
Totaal volume	3,38 m ³
Identificatiemethode	Vaststelling met monstername
Destructieve handeling voor identificatie	Nee

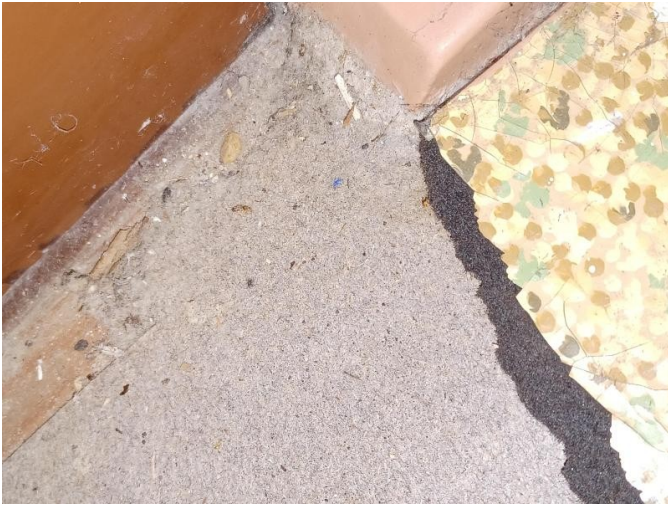
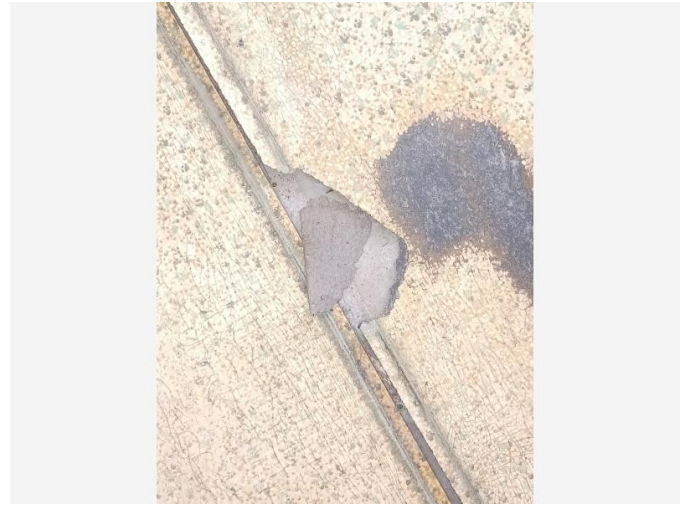
Fiche 4: M4 Onderzeil

Geen asbest

#	Type	Referentie	Resultaat
4.1	Puntmonster	M3 Onderzeil	Geen asbest

Beschrijving	M4 Onderzeil
Omgeving	Binnen
Primaire drager	Vloer
Bindmiddel van materiaal	Karton - papier - viltachtig

Gebondenheid op basis van bindmiddel	Niet-hechtgebonden
Hoeveelheid (oppervlakte - aantal)	• 25,00 m ² - 1 stuk
Totale oppervlakte	25,00 m ²
Identificatiemethode	Vaststelling met monstername
Destructieve handeling voor identificatie	Nee
