# Asbestinventarisatetest

Wijngaardstraat 31, 3500 Hasselt

Attestnummer : 20230730-000051.000

Uitgegeven op : 30.07.2023

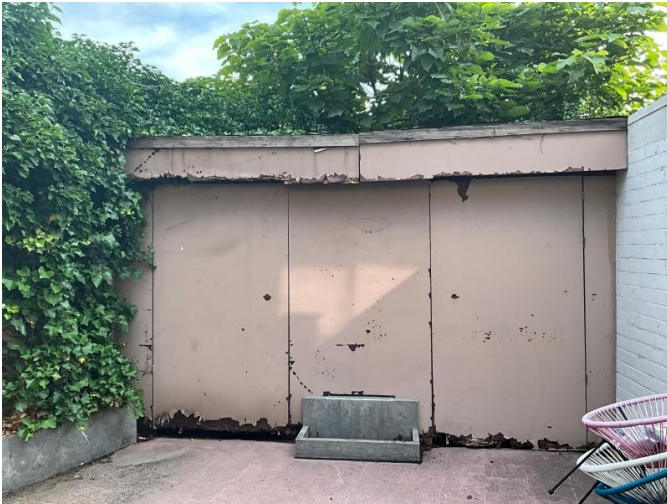
Overzichtsfoto

Detailfoto

Dit hechtgebonden materiaal, dat eenvoudig bereikbaar is, mag niet bedekt worden met andere roofing om een waterlek tegen te gaan.

| Eindbeoordeling materiaalisico | Laag materiaalisico en/of verlaagde kans op vezelvrijgave |

| Gebondenheid | Categorie 1: hechtgebonden in oorsprong |
| Asbestsoort (vezeltype) | Crocidoliet aanwezig |
| Asbestconcentratie | Laag (< 50%) |
| Afschermingsgraad van het gehele materiaal | Geheel of deels vrij aan de buitenlucht |
| Toestand van het materiaal | Licht beschadigd, licht verweerd. Intact materiaal type Pical – asbestboard of categorie III 'gebondenheid' |

| Beschrijving | Roofing |
| Asbestmateriaal | Dak- en gevelbekleding - Roofing |
| Bindmiddel van asbestmateriaal | Bitumen (roofing, teer, asfalt) |

| <b>Opmerking</b> | Gezien de vermoedelijke leeftijd van het dak, het ontbreken van de kenmerken van recente roofing werd het dak bestempeld als asbestverdacht. |

Het asbestmateriaal valt onder de mijlpaal van 2040.

Zorgvuldig beheren

- Zorg voor een veilig beheer. Vermijd het beschadigen van het asbestmateriaal. Controleer de toestand jaarlijks op wijzigingen.

- Eenvoudige handelingen: mag via doe-het-zelf of door werknemer(s) met opleidingsattest eenvoudige handelingen  
Het risico op vrijgave van vezels bij het verwijderen van deze hechtgebonden materie die eenvoudig bereikbaar is beheersbaar door een doe het zelfver of een werknemer met opleidings attest. Hierbij is het zeker nodig om PBM (persoonlijke beschermingsmiddelen) zoals een FFP3 masker en handschoenen te dragen. Sneldraaien elektrisch materiaal is niet toegestaan. Daarna verwijderen inpakken in een hiervoor ontworpen Asbestverpakking te verkrijgen in het lokaal containerpark.

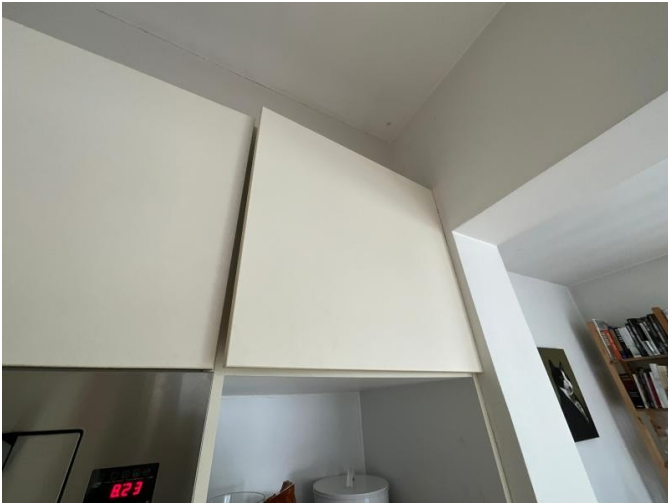
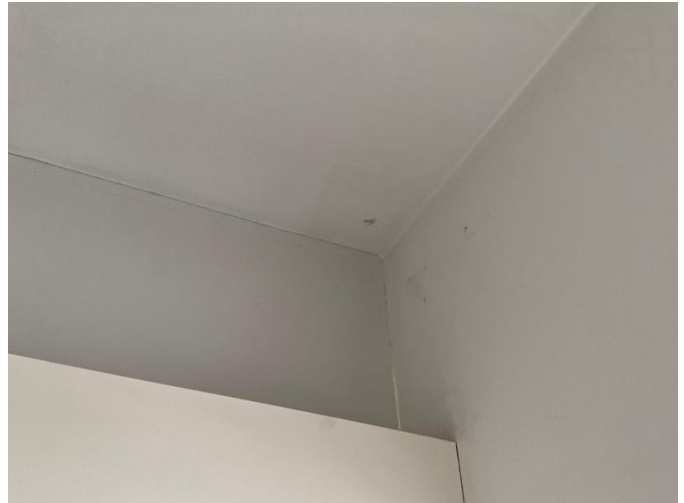
## Fiche 2: Pleisterwerk Plafond

Overzichtsfoto

Detailfoto

Geen asbest

| # | Type | Referentie | Resultaat |
|---|---|---|---|
| 2.1 | Mengmonster | 02/2007/Wijn31 | Geen asbest |

| Beschrijving | Pleisterwerk Plafond |

| Bindmiddel van materiaal | Gips - kalk |
