Asbestinventarisatetest

Kaulillerweg 143A, 3950 Bocholt

Attestnummer : **20240426-000038.000**

Uitgegeven op : **26.04.2024**

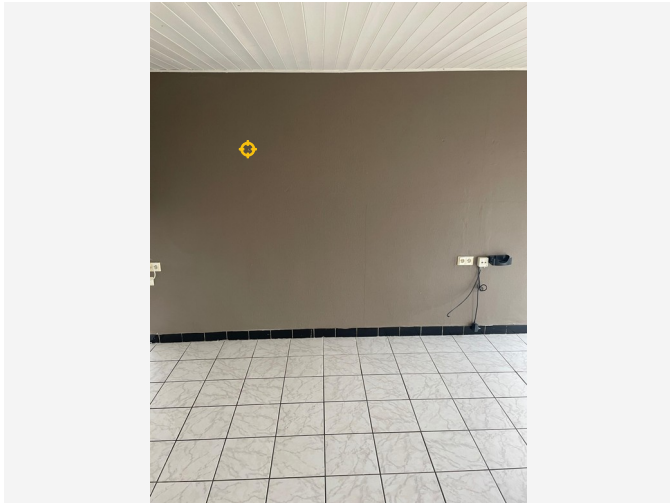
Overzichtsfoto

Fiche 1: pleister wand

Geen asbest

Beschrijving	pleister wand
Omgeving	Binnen
Primaire drager	Binnenwand
Bindmiddel van materiaal	Gips - kalk

Gebondenheid op basis van bindmiddel	Niet-hechtgebonden
Hoeveelheid (oppervlakte - dikte - aantal)	• 64,00 m ² - 1,00 cm - 1 stuk
Totaal volume	0,64 m ³
Identificatiemethode	Vaststelling met monstername
Destructieve handeling voor identificatie	Nee
Opmerking	Alleen de buitenmuren/steunmuur van dit appartement zijn gepleisterd, de binnenwanden bestaan uit gyproc. Alle plafonds bestaan uit plaatmateriaal, niet asbest-verdacht.
