# Asbestinventarisatetest

13025G0681/00N000 - Colburnlei 7  
2400 MOL

Attestnummer : 20240306-000557.000

## Niet-asbestveilig

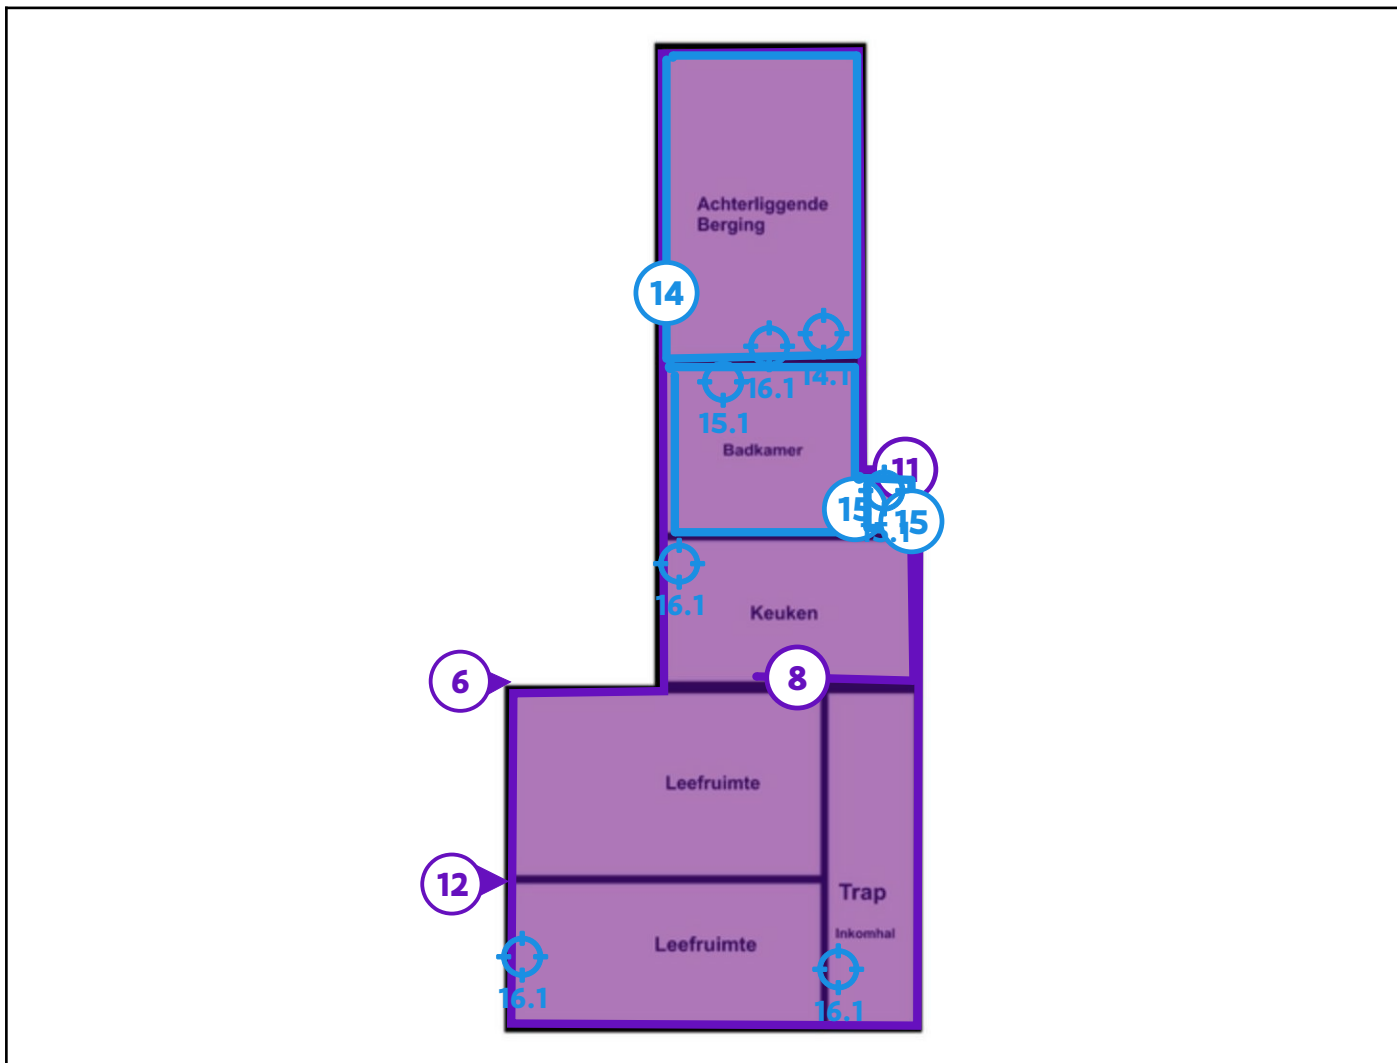
## Plan 1.1: Plan van het gelijkvloers

Beschrijving	Type	Actie
6. Onderliggende vloer - lijm	Advies	-
8. Tegellijm wandtegels keuken	Advies	-
11. Beperking pleisterwerk plafond	Advies	-
12. Leiding-, ventilatie-, wacht- en/of afvoerbuizen	Advies	-
14. Verf - binnenmuur	Geen asbest	-
14.1 Code: 8122916	Puntmonster	-

15. Tegellijm wandtegels toilet en badkamer	Geen asbest	-
15.1 Code: 8122915	Mengmonster	-
16. Pleisterwerk muren	Geen asbest	-
16.1 Code: 8122914	Mengmonster	-

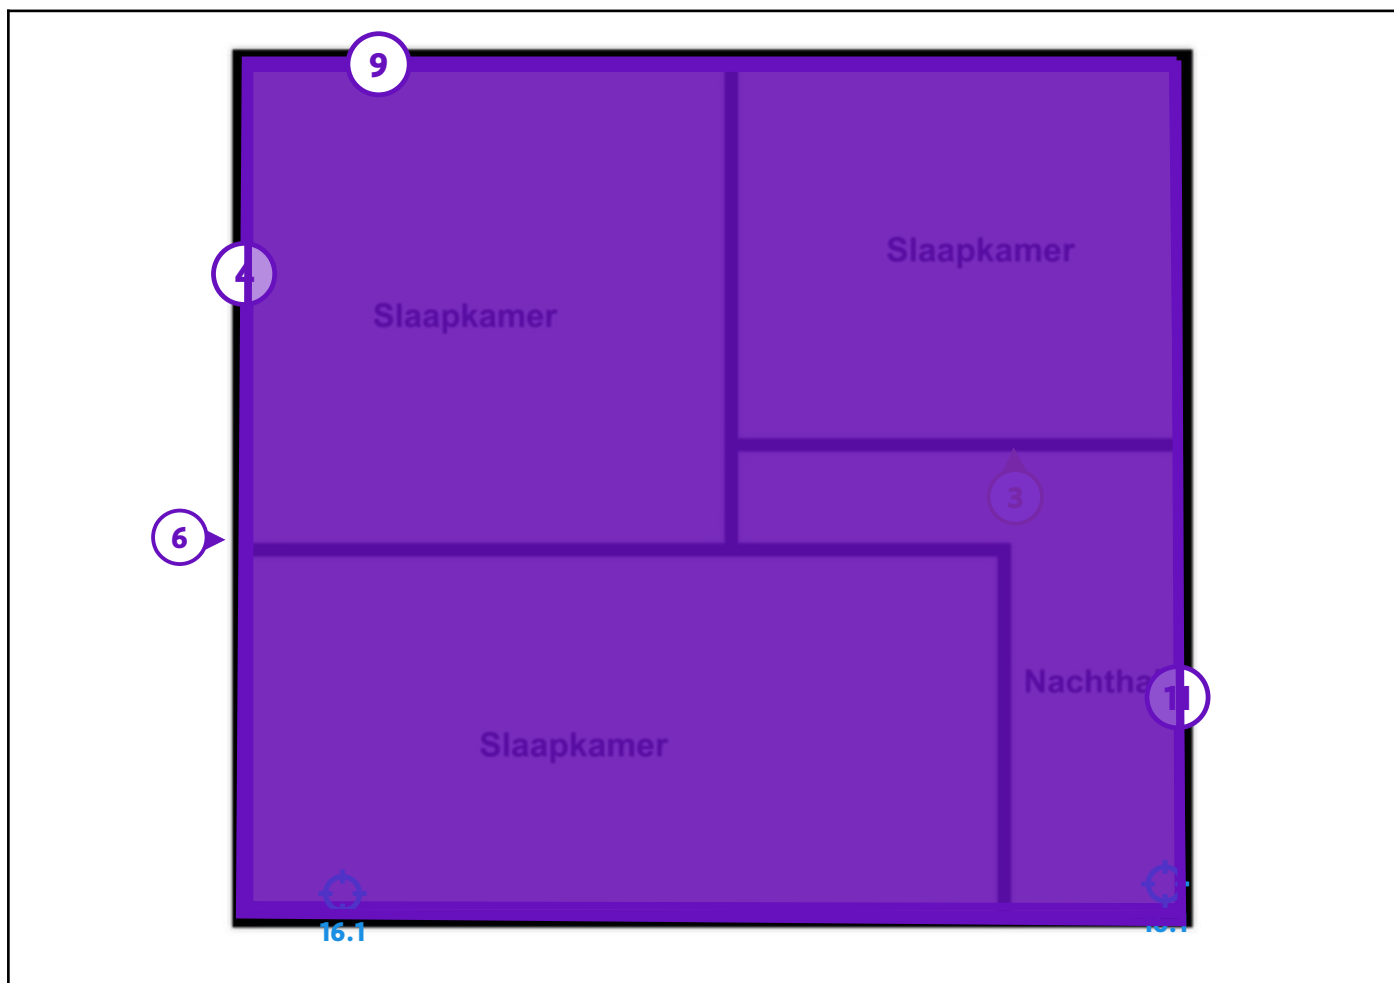
## Plan 1.2: Plan van het eerste verdiep

Beschrijving	Type	Actie
3. Bakeliet	Asbestmateriaal	Zorgvuldig beheren
4. Onder de huidige vinylvloer	Advies	-
6. Onderliggende vloer - lijm	Advies	-
9. Vinylvloer	Advies	-
11. Beperking pleisterwerk plafond	Advies	-
16. Pleisterwerk muren	Geen asbest	-
16.1 Code: 8122914	Mengmonster	-

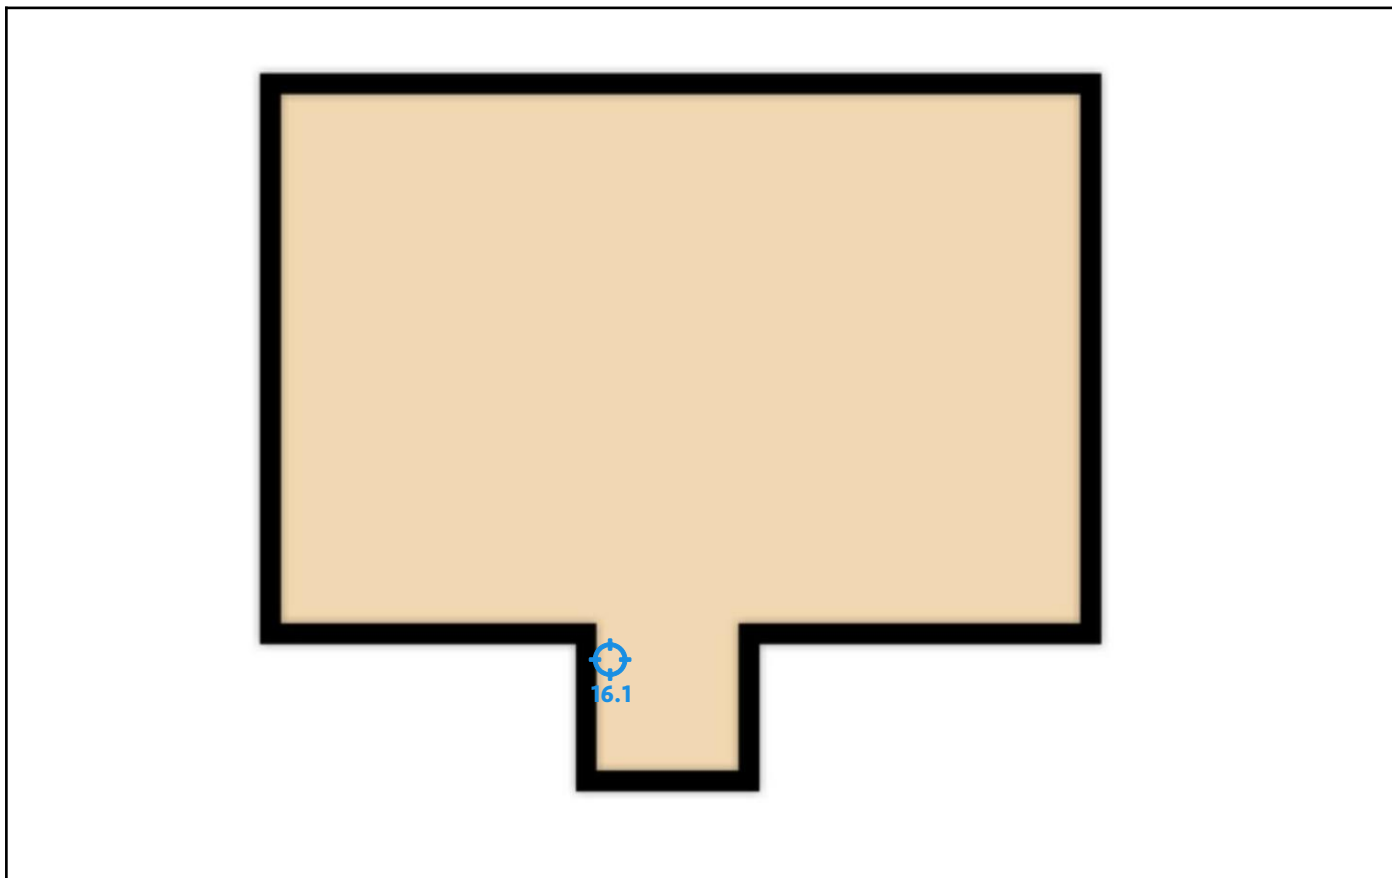
## Plan 1.3: Plan van de kelder

Beschrijving	Type	Actie
16. Pleisterwerk muren	Geen asbest	-
16.1 Code: 8122914	Mengmonster	-

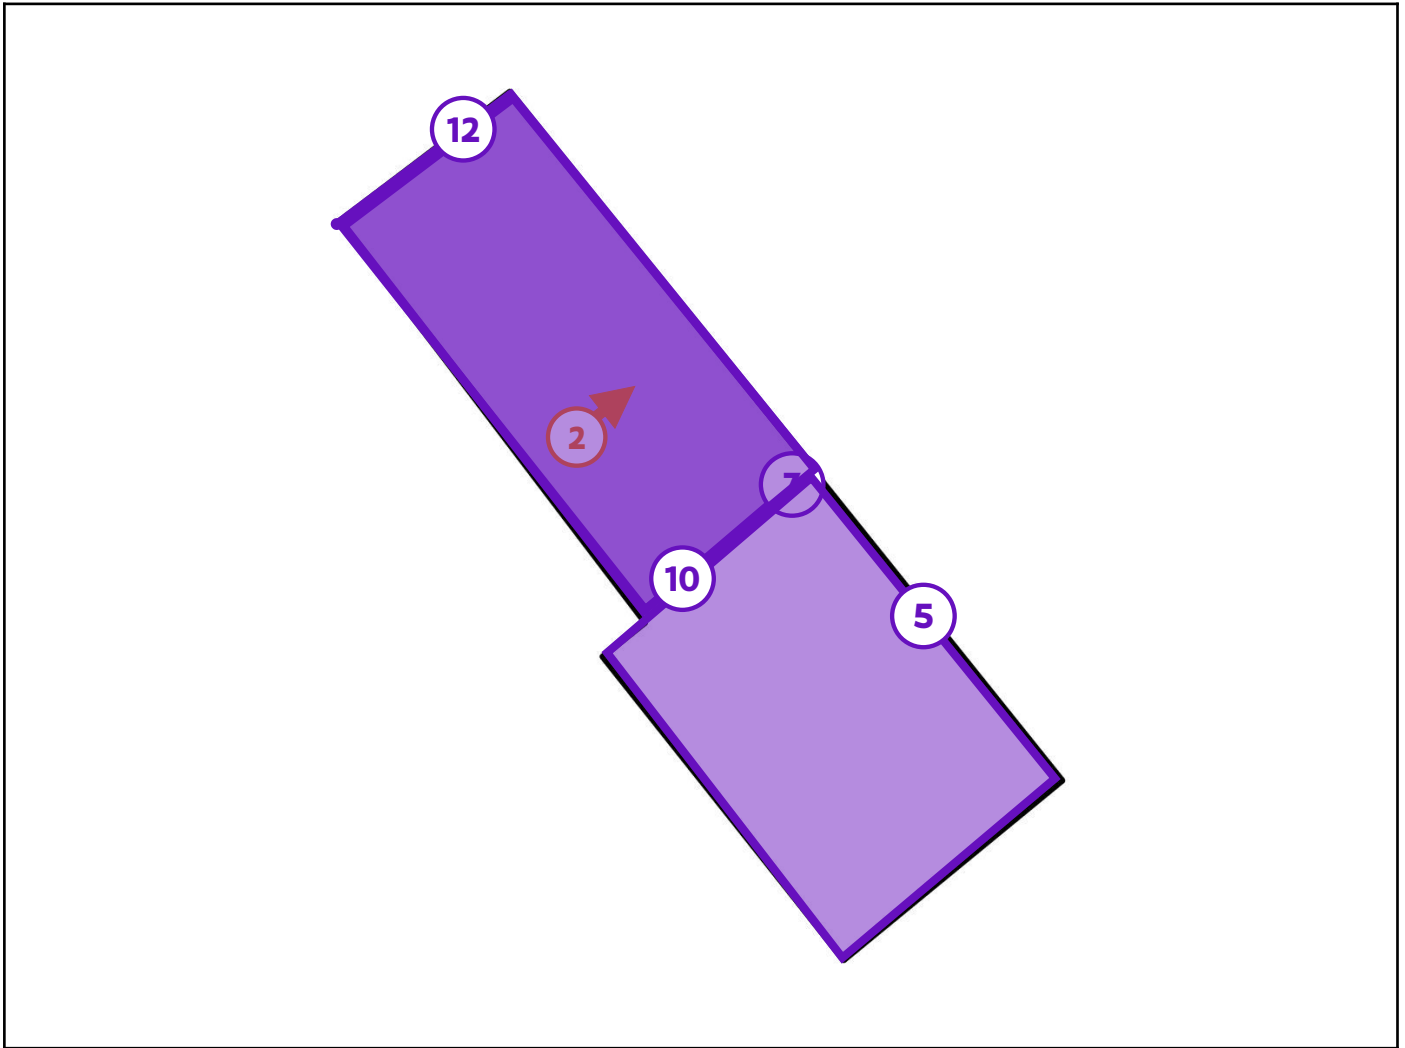
## Plan 1.4: Plan van het dak

Beschrijving	Type	Actie
2. Rookgaskanaal	Asbestmateriaal	<a href="#">Verwijderen</a>
5. Onderdak	Advies	-
7. Plat dak epdm	Advies	-
10. Onderliggende laag roofing	Advies	-
12. Leiding-, ventilatie-, wacht- en/of afvoerbuizen	Advies	-

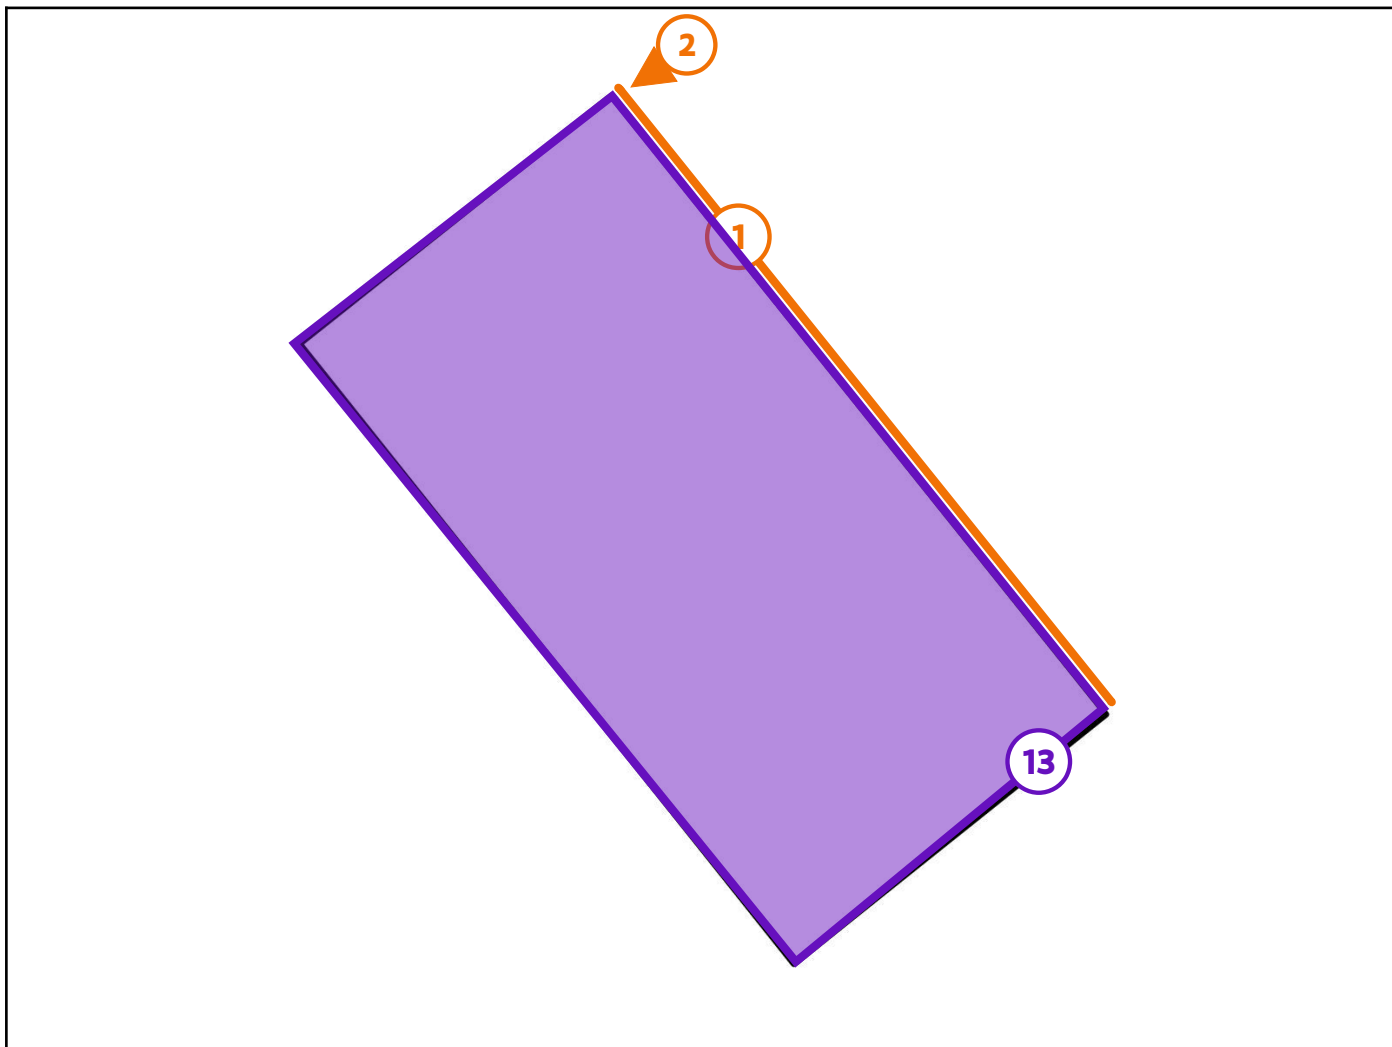
## Plan 2.1: Bijgebouw plan

Beschrijving	Type	Actie
1. Stopverf	Asbestmateriaal	<a href="#">Verwijderen</a>
2. Rookgaskanaal	Asbestmateriaal	<a href="#">Verwijderen</a>
13. Onderdak bijgebouw	Advies	-

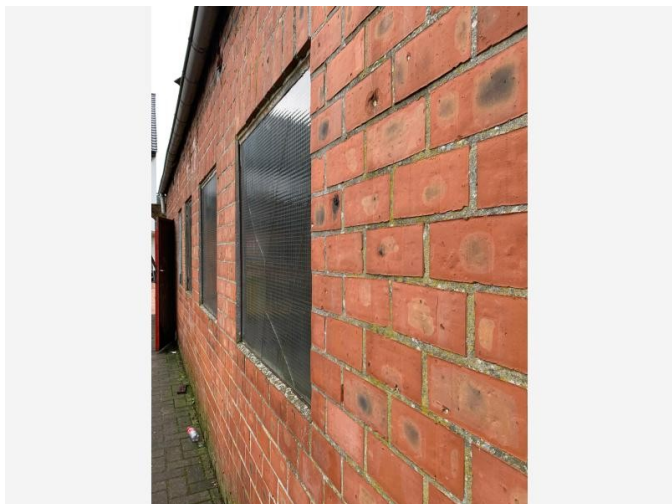
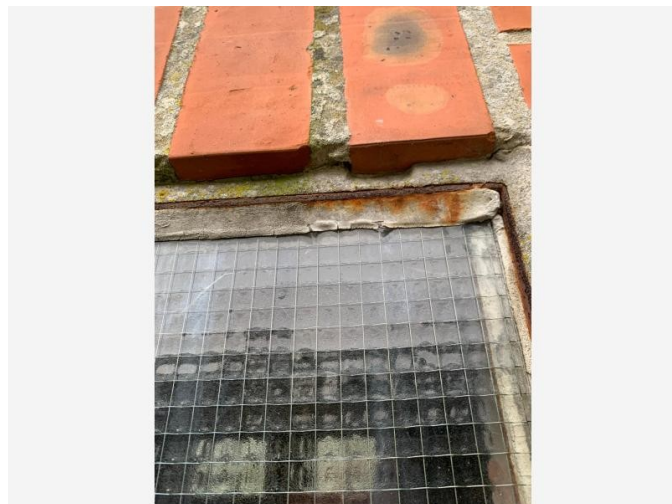
Eindbeoordeling materiaalrisico	Verhoogd materiaalrisico en/of verhoogde kans op vezelvrijgave
---------------------------------	--

Gebondenheid	Categorie 1: hechtgebonden in oorsprong
Asbestsoort (vezeltype)	Amfibool aanwezig, uitgezonderd crocidoliet
Asbestconcentratie	Laag (< 50%)

<b>Afschermingsgraad van het gehele materiaal</b>	Geheel of deels vrij aan de buitenlucht
<b>Toestand van het materiaal</b>	Matig beschadigd, matig verweerd

<b>Beschrijving</b>	Stopverf
<b>Omgeving</b>	Buiten
<b>Primaire drager</b>	Wandopening verticaal (raam, deur, ...)
<b>Asbestmateriaal</b>	In-situ afwerkingslagen - Pasta, stopverf, voegsel, stopsel, vulsel, mastiek, katten, ...
<b>Bindmiddel van asbestmateriaal</b>	Kitten, mastiek, pasta
<b>Gebondenheid op basis van bindmiddel</b>	Hecht
<b>Hoeveelheid (gewicht - aantal)</b>	<ul style="list-style-type: none"> <li>• 1,00 kg - 1 stuk</li> </ul>
<b>Totaal gewicht</b>	1,00 kg
<b>Eenvoudig bereikbaar</b>	Ja
<b>Bevestigingswijze</b>	<ul style="list-style-type: none"> <li>• Verlijmd, ingegoten, versmeerd</li> </ul>
<b>Identificatiemethode</b>	Vaststelling zonder monstername
<b>Destructieve handeling voor identificatie</b>	Nee

Het asbestmateriaal valt onder de mijlpaal van 2040.

Verwijderen

- Zorg voor een veilig beheer. Vermijd het beschadigen van het asbestmateriaal. Controleer de toestand jaarlijks op wijzigingen.

- Eenvoudige handelingen: mag via doe-het-zelf of door werknemer(s) met opleidingsattest eenvoudige handelingen  
Men mag deze toepassing in buitenlucht zelf verwijderen,

- Hou minderjarigen uit de buurt.
- Vermijd stof door de stopverf te bevochtigen of te fixeren. Dat doet u door water te vernevelen of door een aangepast fixeermiddel te gebruiken. U vindt zoâ € ¤ fixeermiddel in de gespecialiseerde bouwhandel.
- Gebruik alleen handwerktuigen, zoals een schroevendraaier of een handzaag. Vermijd krachtige mechanische werktuigen zoals boor- en schuurmachines, zaag- en slijpschijven: die kunnen asbestvezels

- Probeer de stopverf niet te breken of te beschadigen.

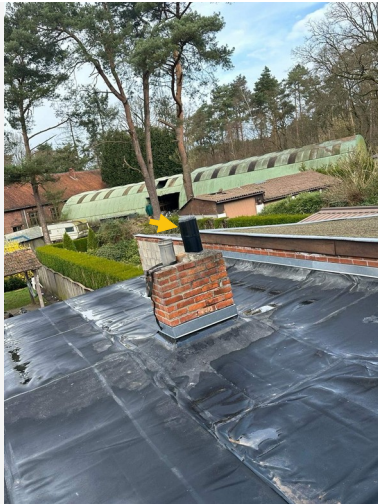
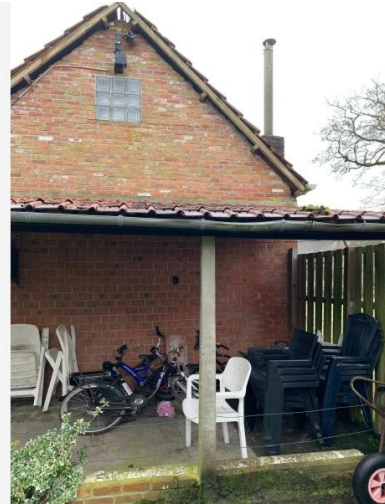
Eindbeoordeling materiaalrisico	Laag materiaalrisico en/of verlaagde kans op vezelvrijgave
---------------------------------	--

Gebondenheid	Categorie 1: hechtgebonden in oorsprong
Asbestsoort (vezeltype)	Crocidoliet aanwezig
Asbestconcentratie	Laag (< 50%)
Afschermingsgraad van het gehele materiaal	Niet stootvaste afscherming
Toestand van het materiaal	Matig beschadigd, matig verweerd

Beschrijving	Rookgaskanaal
Omgeving	Buiten
Primaire drager	Plat dak
Asbestmateriaal	Rookgaskanaal
Bindmiddel van asbestmateriaal	Cement
Gebondenheid op basis van bindmiddel	Hecht
Hoeveelheid (lengte - omtrek - dikte - aantal)	<ul style="list-style-type: none"><li>• 1,00 m - 80,00 cm - 2,00 cm - 1 stuk</li></ul>
Totaal volume	0,016 m <sup>3</sup>
Eenvoudig bereikbaar	Ja
Bevestigingswijze	<ul style="list-style-type: none"><li>• Geklemd</li><li>• Verlijmd, ingegoten, versmeerd</li></ul>

<b>Identificatiemethode</b>	Vaststelling zonder monstername
<b>Destructieve handeling voor identificatie</b>	Nee
<b>Opmerking</b>	Ze hebben in het verleden de buis op het plat dak omhuld - ingekapseld

Het asbestmateriaal valt onder de mijlpaal van 2034.

Verwijderen

- Zorg voor een veilig beheer. Vermijd het beschadigen van het asbestmateriaal. Controleer de toestand jaarlijks op wijzigingen.

- Eenvoudige handelingen: mag via doe-het-zelf of door werknemer(s) met opleidingsattest eenvoudige handelingen  
Indien men deze hechtgebonden toepassing in zijn geheel zonder breuken kan verwijderen dan mag men dit zelf verwijderen.

Lukt dit niet zonder breuken dan is het noodzakelijk dit door een erkend asbestverwijderaar te laten verwijderen.

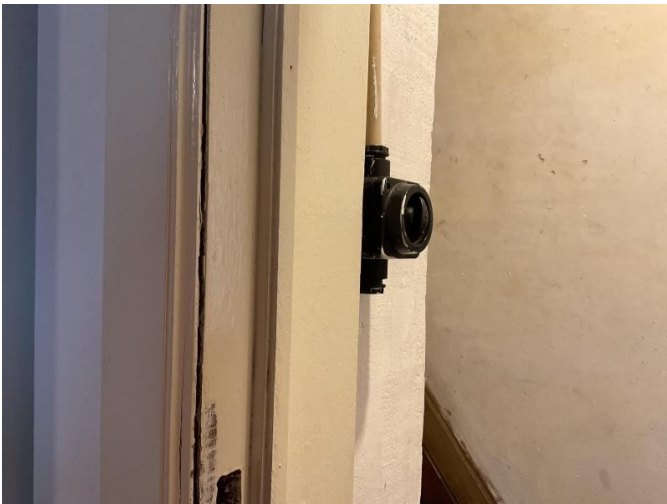
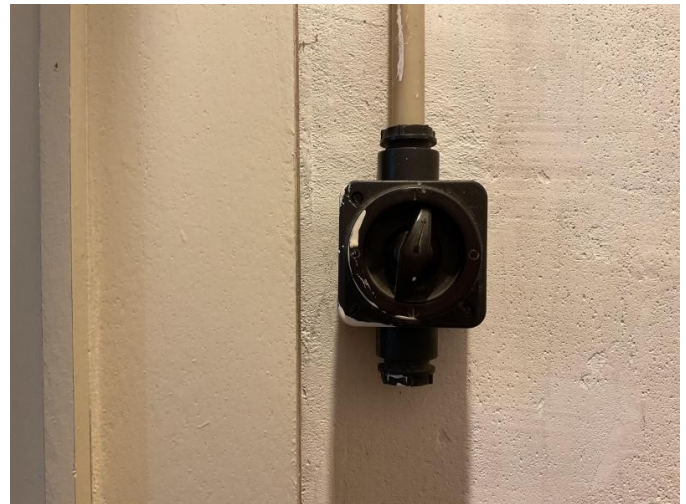
Eindbeoordeling materiaalrisico	Laag materiaalrisico en/of verlaagde kans op vezelvrijgave
---------------------------------	--

Gebondenheid	Categorie 1: hechtgebonden in oorsprong
Asbestsoort (vezeltype)	Crocidoliet aanwezig
Asbestconcentratie	Laag (< 50%)
Afschermingsgraad van het gehele materiaal	Geheel of deels (ook) vrij aan de binnenlucht

Toestand van het materiaal	Onbeschadigd, niet verweerd
----------------------------	-----------------------------

Beschrijving	Bakeliet
Omgeving	Binnen
Primaire drager	Communicatie en elektrische infrastructuur en uitrusting
Asbestmateriaal	Plaat, paneel, tablet - Type Bakeliet
Bindmiddel van asbestmateriaal	Kunststof of -hars
Gebondenheid op basis van bindmiddel	Hecht
Hoeveelheid (oppervlakte - dikte - aantal)	• 0,10 m <sup>2</sup> - 10,00 cm - 1 stuk
Totaal volume	0,01 m <sup>3</sup>
Eenvoudig bereikbaar	Ja
Bevestigingswijze	• Geschroefd
Identificatiemethode	Vaststelling zonder monsternamen
Destructieve handeling voor identificatie	Nee

Het asbestmateriaal valt onder de mijlpaal van 2040.

Zorgvuldig beheren

- Zorg voor een veilig beheer. Vermijd het beschadigen van het asbestmateriaal. Controleer de toestand jaarlijks op wijzigingen.

- Eenvoudige handelingen: mag via doe-het-zelf of door werknemer(s) met opleidingsattest eenvoudige handelingen  
Men mag deze hechtgebonden toepassing zelf verwijderen, (door de netbeheerder of door een erkende techniker)

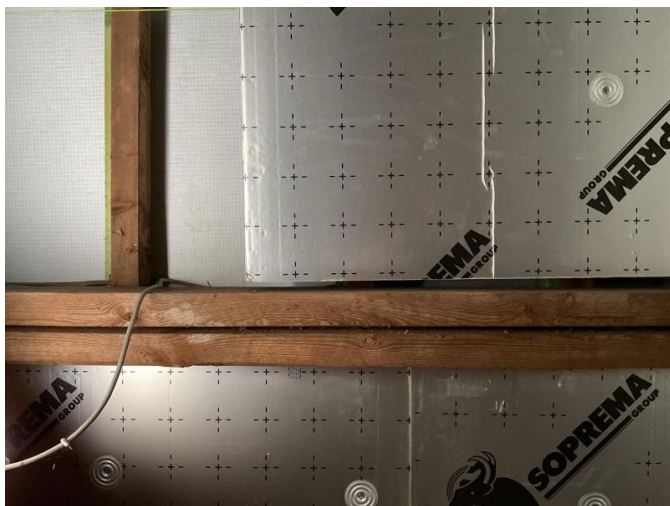
Vrije foto

Het onderdak is niet asbesthoudend

Identificatiemethode	Vaststelling & expertise (niet-asbestverdacht)
Primaire drager	Schuin dak

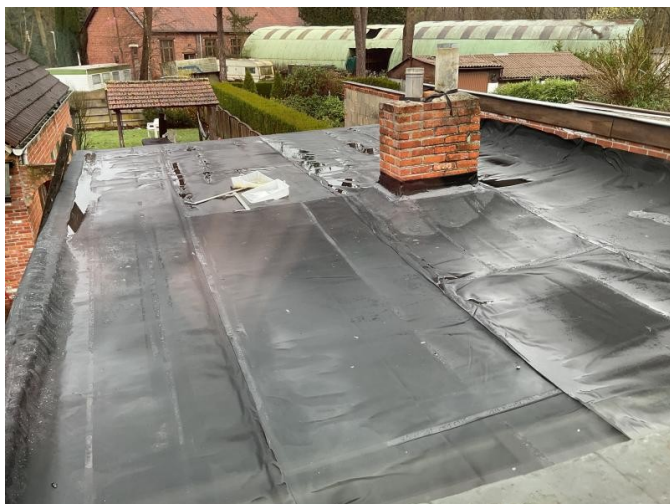
Vrije foto

Het plat dak bestaat uit EPDM.

Het is onbekend wat er onder de huidige dakbedekking ligt.

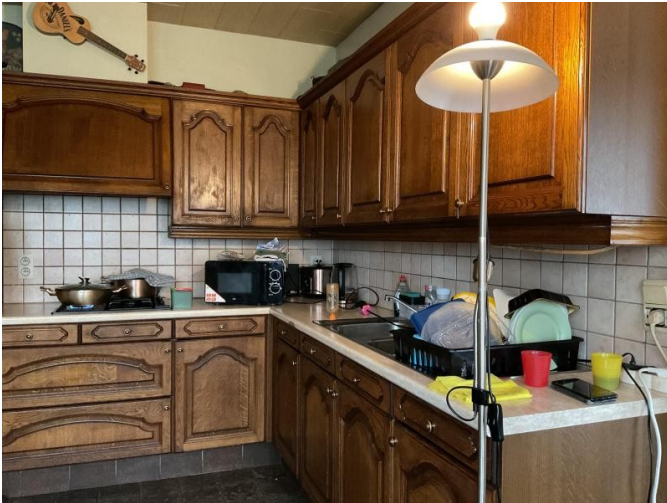
Vrije foto

Er zijn geen beschadigingen aan de tegels waardoor er overeengekomen is om geen staalname uit te voeren.

Let op bij renovatie van de wanden dat er een mogelijkheid is dat de tegels met een asbesthoudende tegellijm bevestigd zijn.

Tegellijm is een niet hechtgebonden asbest toepassing.

Als de tegels en de lijm van de muur komen verandert de toestand, de lijm valt uit elkaar en er ontstaat een duidelijke vezelemissie.

Bij toekomstige renovatieplannen is het noodzakelijk om deze te laten analyseren.

Men kan zelf een staal nemen en dit opsturen naar een erkend LABO.

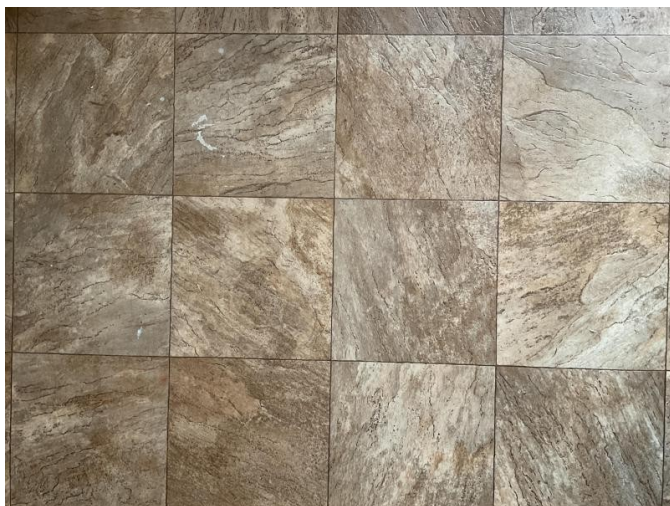
Vrije foto

De vinylvloer is niet asbesthoudend

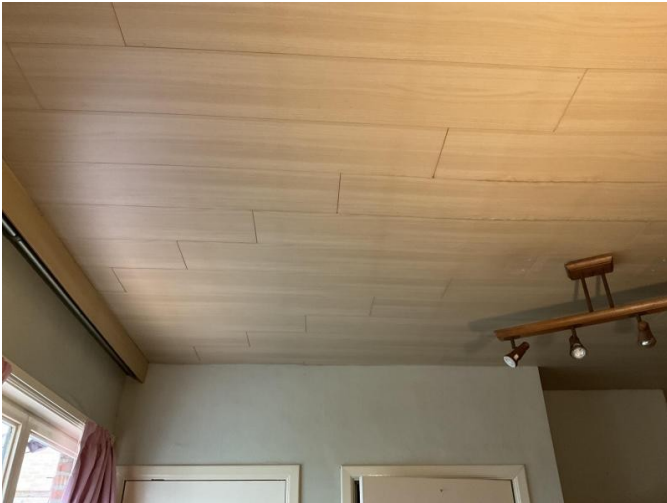
Vrije foto

De plafonds in de aangeduide ruimtes op het plan zijn voorzien van planchetten en/of Gyproc, waardoor het niet mogelijk is een staal te nemen van het pleisterwerk.

Indien men ooit het plafond wil renoveren en men merkt pleisterwerk op, is het noodzakelijk eerst een staal te nemen van het plafond, het onderliggend pleisterwerk.

1 Mengstaal plafond = verschillende ruimtes in 1 zakje

- 1x in de nachthal 1ste verdiep
- 1x in de inkomhal gelijkvloers
- 1x in de keuken en/of in de badkamer
- 1x in het stooklokaal
- 1x in een slaapkamer

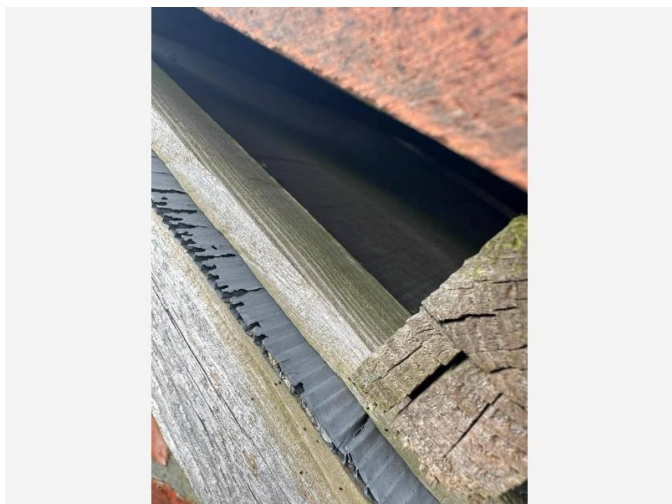
Vrije foto

Niet asbesthoudend

Identificatiemethode	Vaststelling & expertise (niet-asbestverdacht)
Primaire drager	Schuin dak

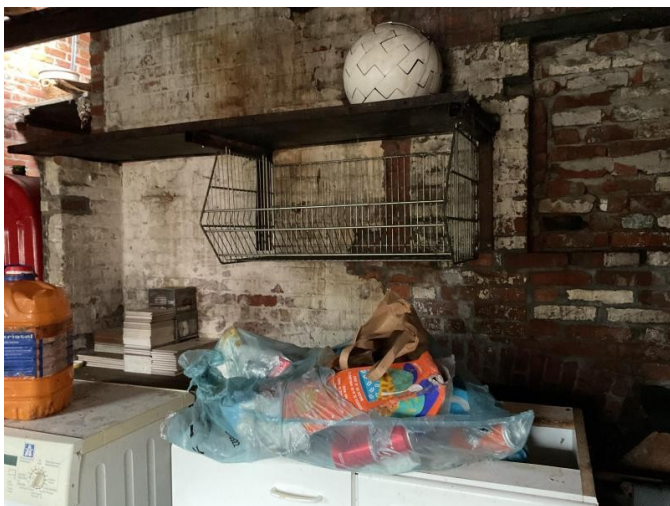
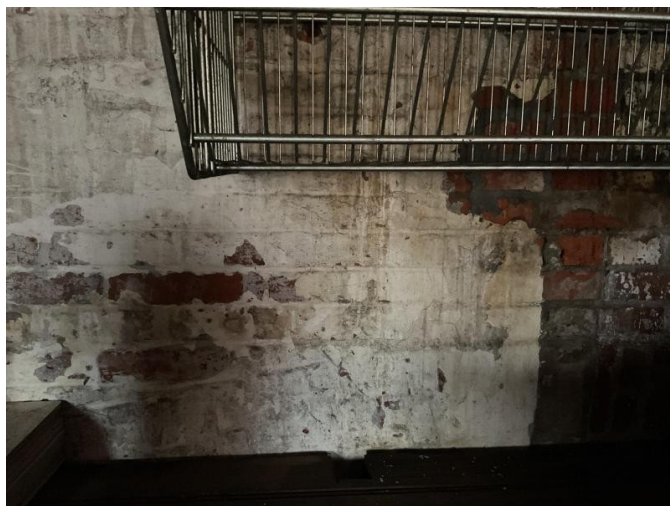
Geen asbest

#	Type	Referentie	Resultaat
14.1	Puntmonster	8122916	Geen asbest

Beschrijving	Verf - binnenmuur
Omgeving	Binnen
Primaire drager	Binnenwand
Bindmiddel van materiaal	Verf

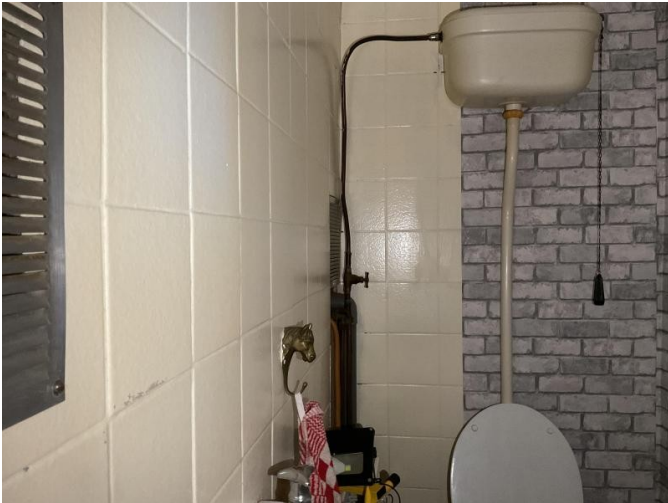
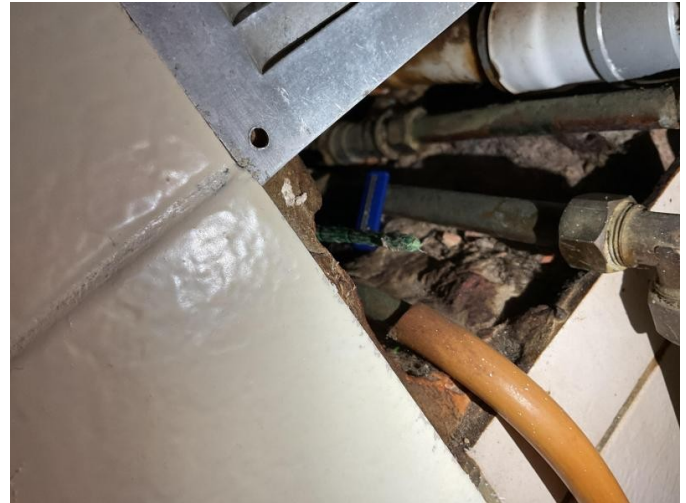
Geen asbest

#	Type	Referentie	Resultaat
15.1	Mengmonster	8122915	Geen asbest

Beschrijving	Tegellijm wandtegels toilet en badkamer
Omgeving	Binnen
Primaire drager	Binnenwand
Bindmiddel van materiaal	Lijm

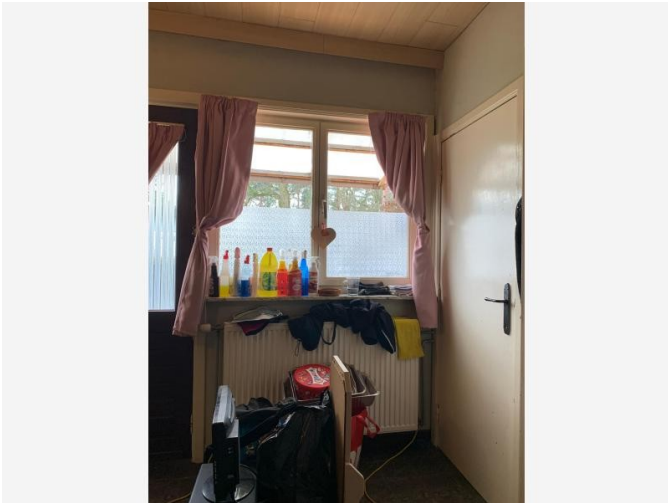
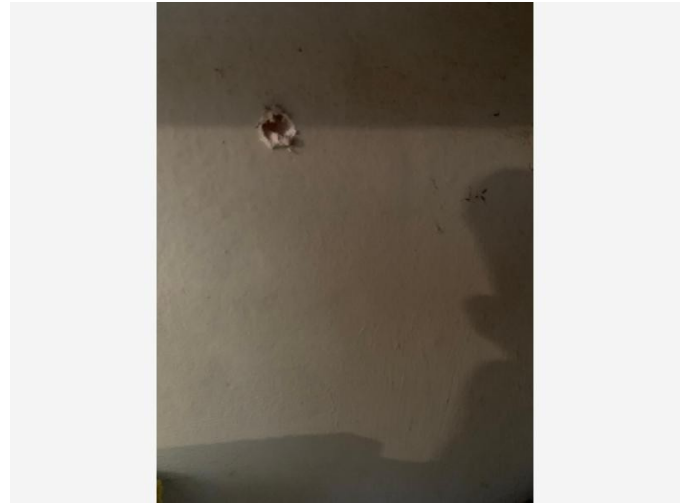
Geen asbest

#	Type	Referentie	Resultaat
16.1	Mengmonster	8122914	Geen asbest

Beschrijving	Pleisterwerk muren
Omgeving	Binnen
Primaire drager	Binnenwand

<b>Bindmiddel van materiaal</b>	Gips - kalk
<b>Gebondenheid op basis van bindmiddel</b>	Niet-hechtgebonden
<b>Hoeveelheid (oppervlakte - dikte - aantal)</b>	<ul style="list-style-type: none"> <li>• 81,00 m<sup>2</sup> - 1,00 cm - 1 stuk</li> </ul>
<b>Totaal volume</b>	0,81 m <sup>3</sup>
<b>Identificatiemethode</b>	Vaststelling met monstername
<b>Destructieve handeling voor identificatie</b>	Nee
<b>Opmerking</b>	De hoeveelheid is een schatting en kan afwijken van de werkelijke toestand. Waar mogelijk, wordt staalname uitgevoerd conform het inspectieprotocol: in een droge ruimte zoals een slaapkamer, in een natte ruimte zoals een keuken of badkamer, in een traphal en in een stookruimte.
