# Asbestinventarisatetest

Tuyaertsstraat 33, 2850 Boom

Attestnummer : 20231218-000452.000

Uitgegeven op : 18.12.2023

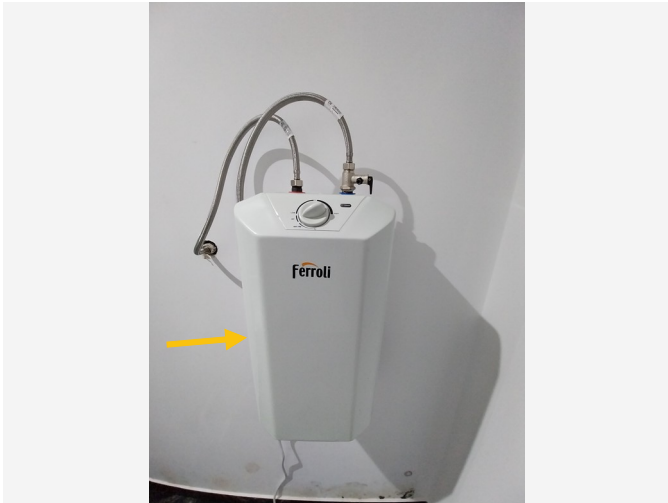
Vrije foto

De doorstomer van het merk Ferroli met bouwjaar 2021 dateert van na 2001 en is bijgevolg vrij van asbesthoudende materialen.
