Asbestinventarisatetest

Brustem-Dorp 36, 3800 Sint-Truiden

Attestnummer : 20230213-000515.000

Uitgegeven op : 13.02.2023

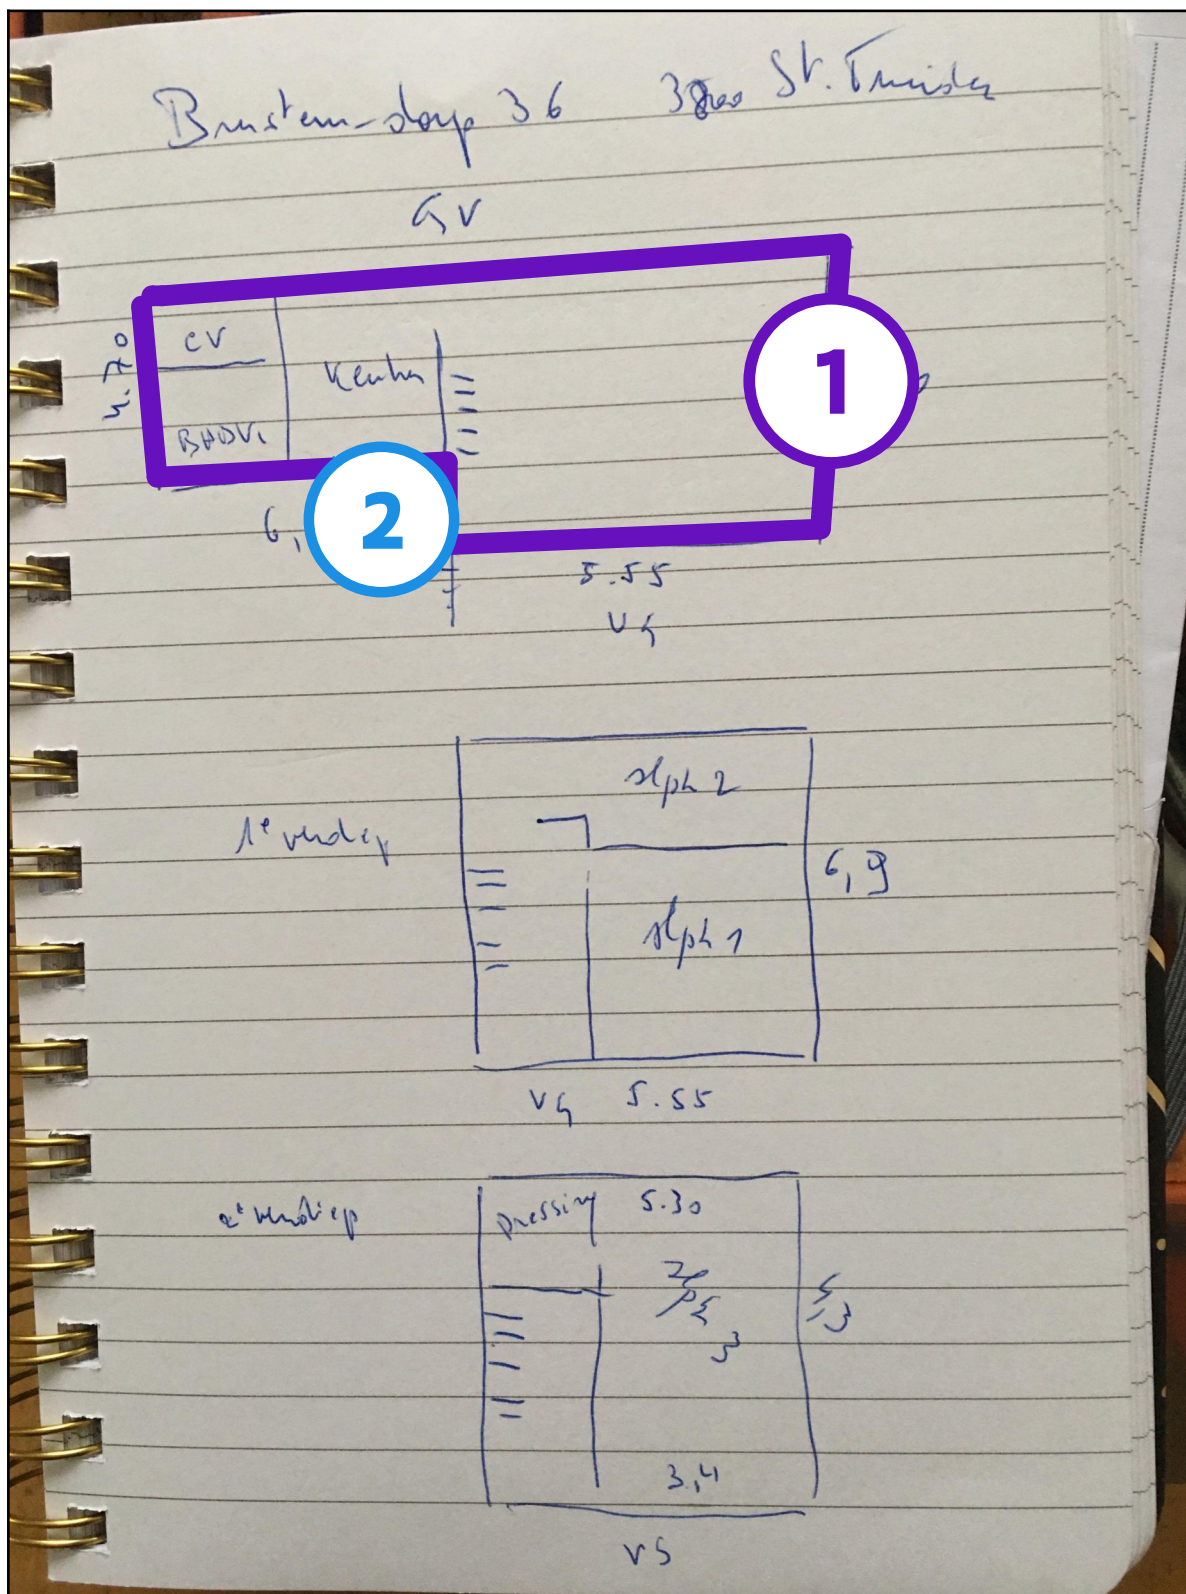
Plan 1.1: IMG_7937

1. materialen - plafonds	Advies	-
2. Pleister wand woonkamer GV	Geen asbest	-

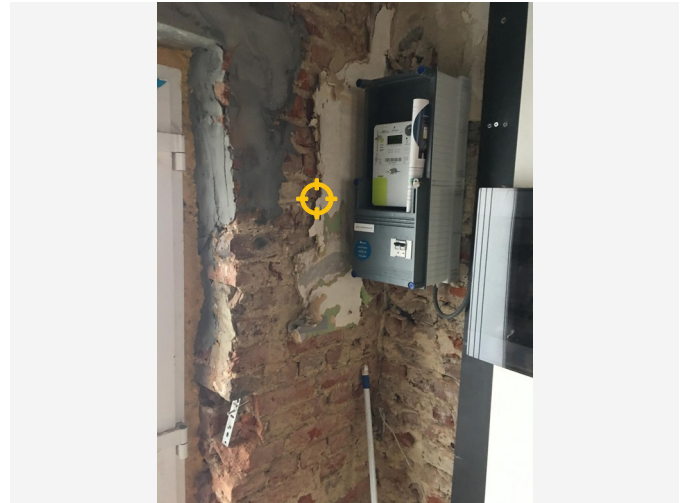
Overzichtsfoto

Geen asbest

#	Type	Referentie	Resultaat
2.1	Puntmonster	16-7001-1094-M001	Geen asbest

Beschrijving	Pleister wand woonkamer GV
Omgeving	Binnen
Primaire drager	Binnenwand
Bindmiddel van materiaal	Gips - kalk

Gebondenheid op basis van bindmiddel	Niet-hechtgebonden
Hoeveelheid (oppervlakte - dikte - aantal)	• 4,00 m ² - 1,00 cm - 1 stuk
Totaal volume	0,04 m ³
Identificatiemethode	Vaststelling met monstername
Destructieve handeling voor identificatie	Nee
Opmerking	Staalname van restant origineel pleisterwerk achter de inkomdeur, naast de electriciteitsmeter. (Verder is alle pleisterwerk verwijderd en vervangen door gyproc.)
