Asbestinventarisatetest

Katspel 10, 8904 Ieper

Attestnummer : 20231207-000263.000

Uitgegeven op : 07.12.2023

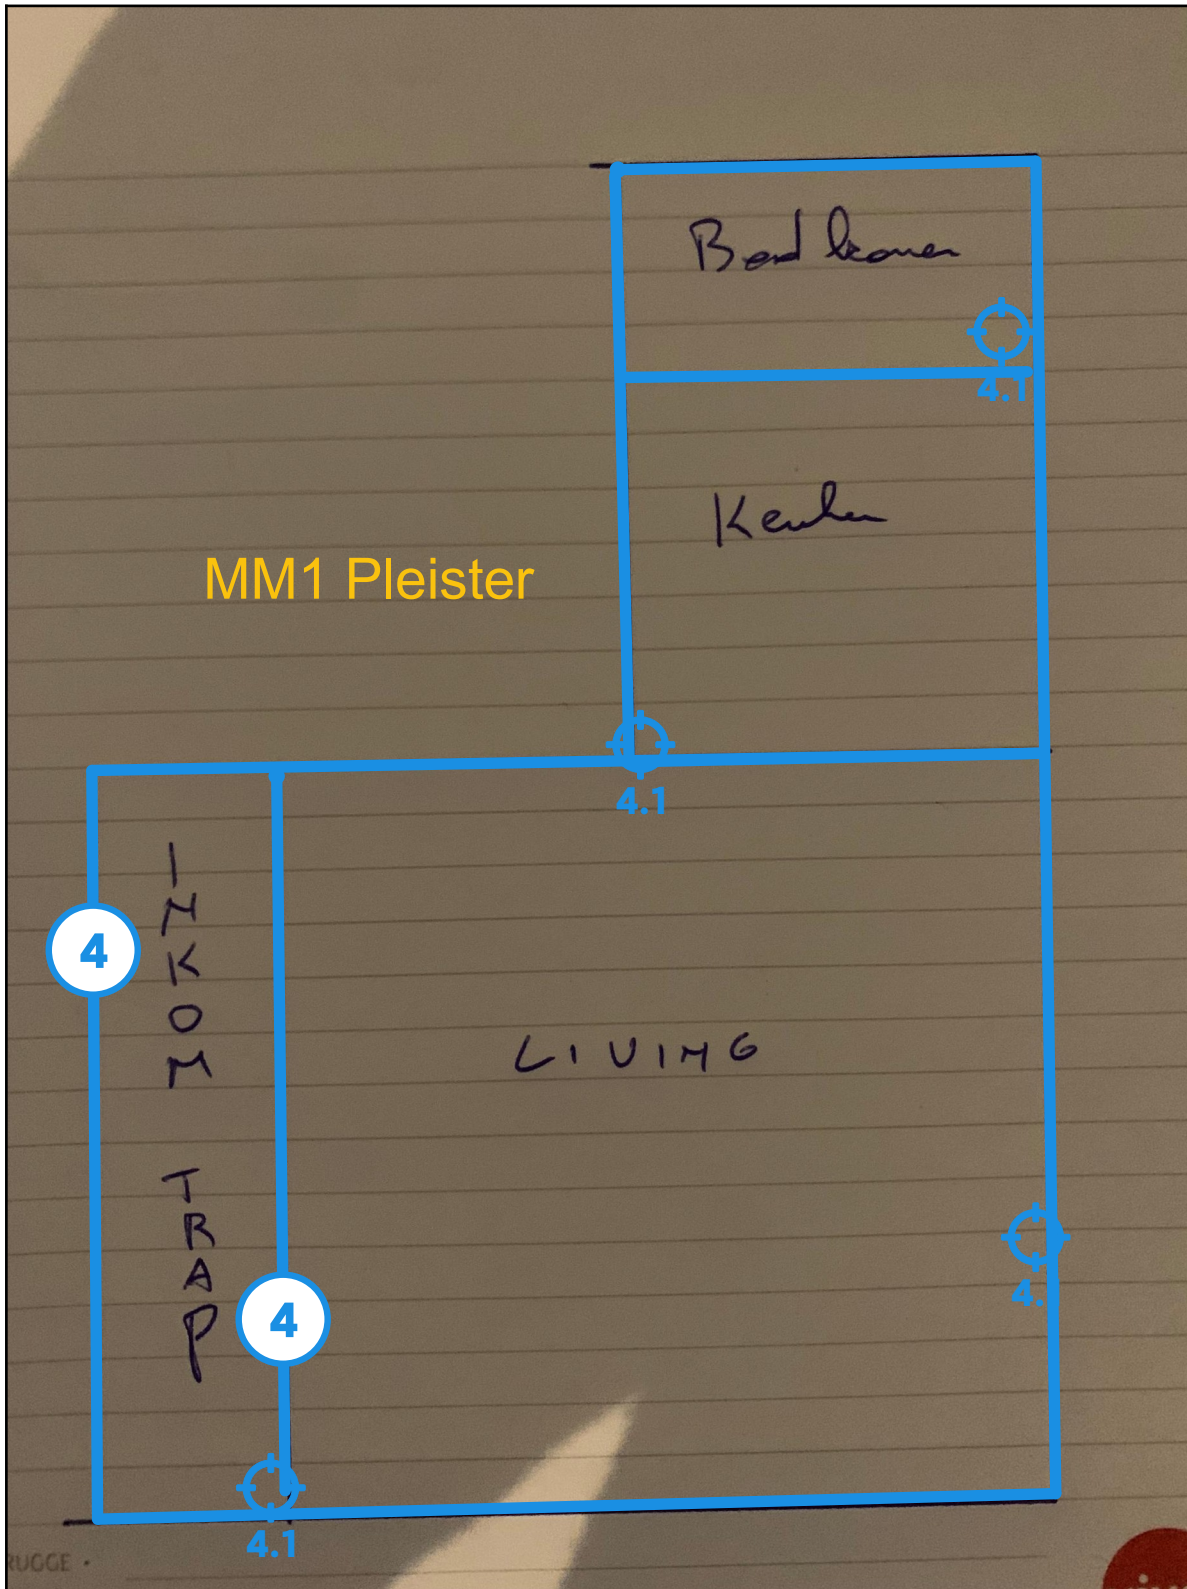
Plan 1.3: IMG_5686

4. Pleister binnenwanden	Geen asbest	-
4.1 Code: MM1	Puntmonster	-

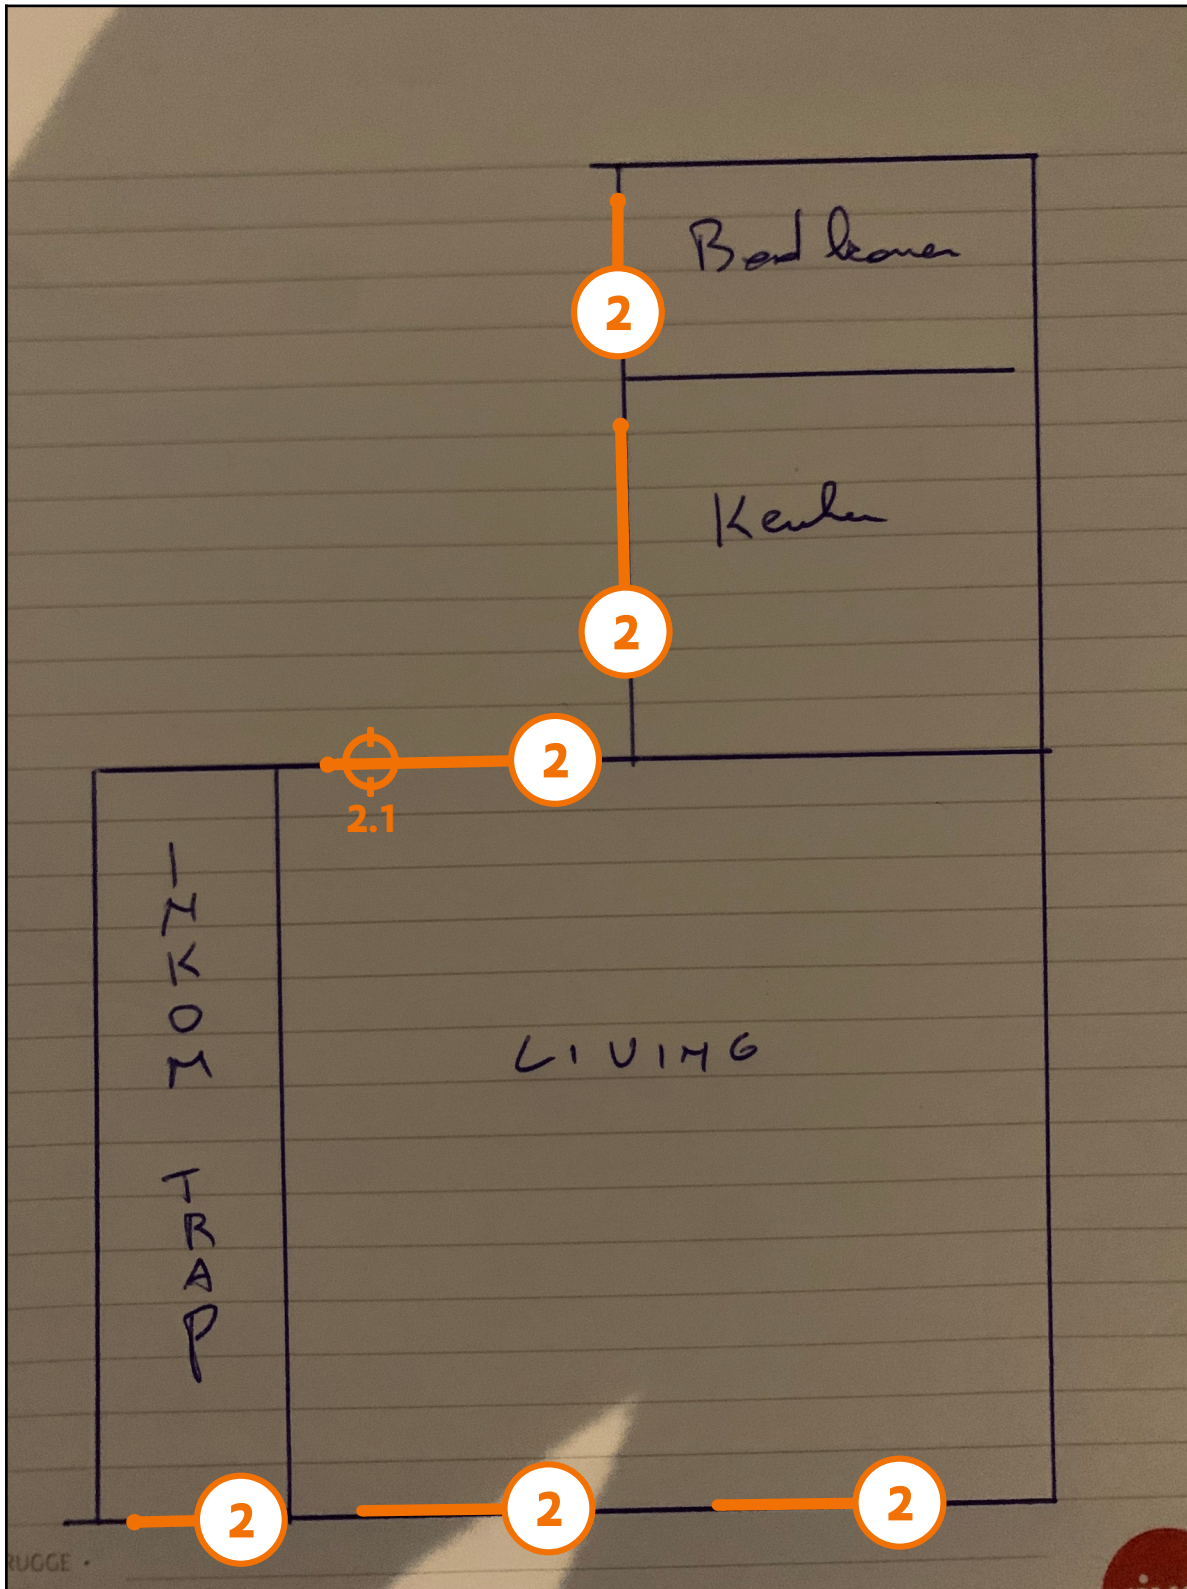
Plan 1.4: IMG_5686

2. Kit ramen	Asbestmateriaal	Verwijderen
2.1 Code: MM2	Puntmonster	-

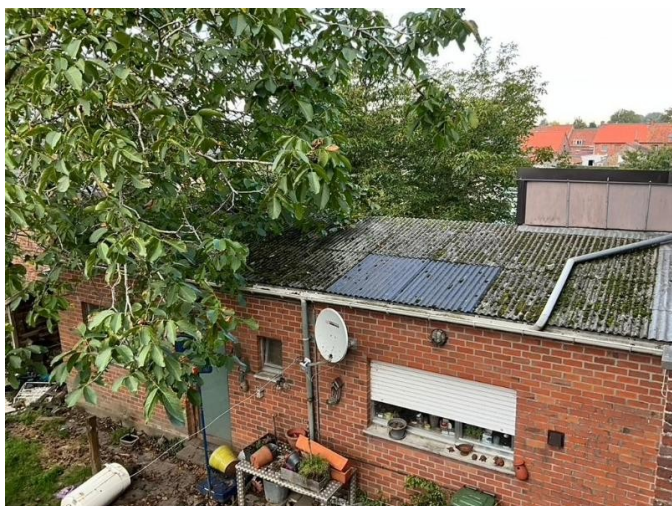
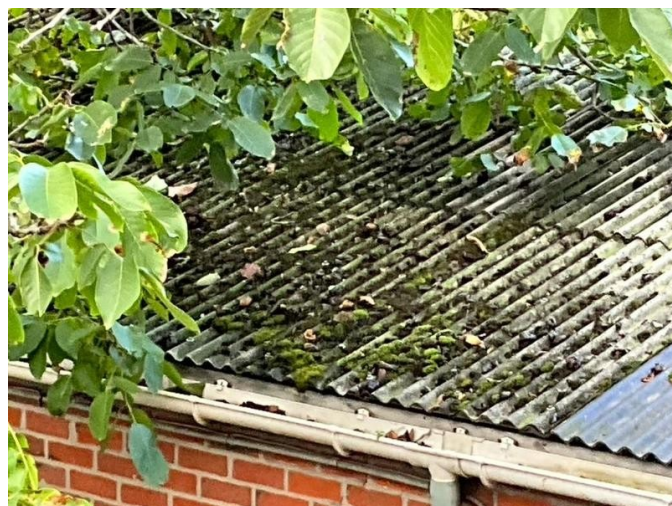
Overzichtsfoto

Detailfoto

Het asbestmateriaal valt onder de mijlpaal van 2034.

Dringend verwijderen

Eindbeoordeling materiaalrisico	Hoog materiaalrisico en/of hoge kans op vezelvrijgave
---------------------------------	---

Gebondenheid	Categorie 1: hechtgebonden in oorsprong
Asbestsoort (vezeltype)	Crocidoliet aanwezig
Asbestconcentratie	Laag (< 50%)
Afschermingsgraad van het gehele materiaal	Geheel of deels (ook) vrij aan de binnenlucht
Toestand van het materiaal	Matig beschadigd, matig verweerd

Beschrijving	Dak Golfplaten
Omgeving	Buiten
Primaire drager	Schuin dak
Asbestmateriaal	Dak- en gevelbekleding - Golfplaat
Bindmiddel van asbestmateriaal	Cement
Gebondenheid op basis van bindmiddel	Hecht
Hoeveelheid (oppervlakte - aantal)	<ul style="list-style-type: none">• 32,00 m² - 1 stuk
Totale oppervlakte	32,00 m ²
Eenvoudig bereikbaar	Ja
Bevestigingswijze	<ul style="list-style-type: none">• Geschroefd
Identificatiemethode	Vaststelling zonder monsternamen

- Zorg voor een veilig beheer. Vermijd het beschadigen van het asbestmateriaal. Controleer de toestand jaarlijks op wijzigingen.

- Eenvoudige handelingen: mag via doe-het-zelf of door werknemer(s) met opleidingsattest eenvoudige handelingen
De golfplaten bij renovatie voorzichtig wegnemen zonder ze te beschadigen

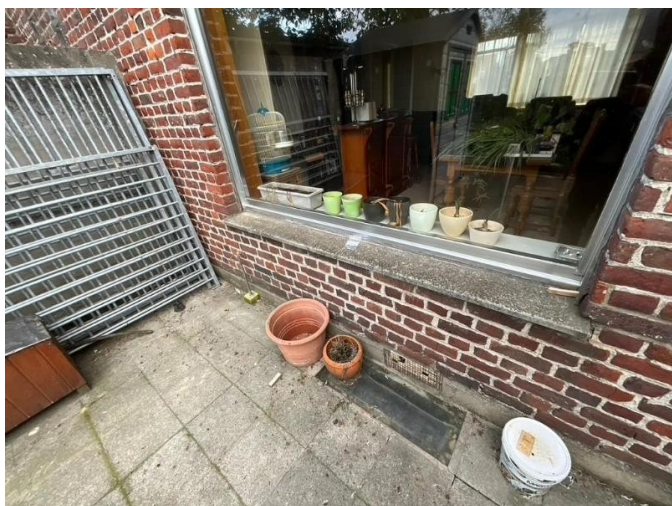
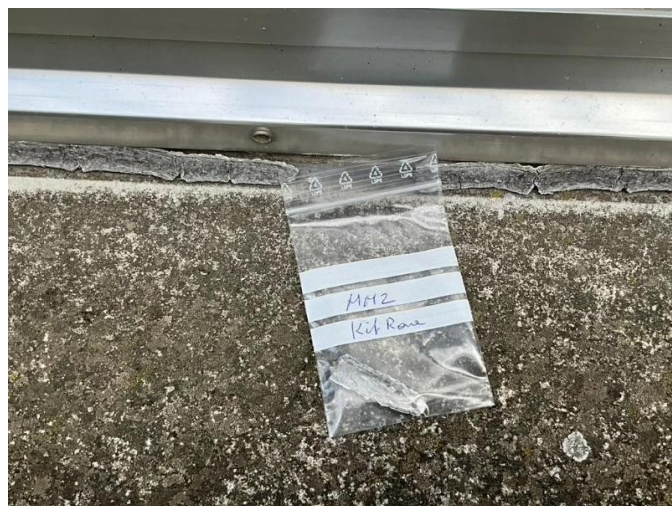
Overzichtsfoto

Detailfoto

Het asbestmateriaal valt onder de mijlpaal van 2040.

Verwijderen

Eindbeoordeling materiaalrisico	Verhoogd materiaalrisico en/of verhoogde kans op vezelvrijgave
---------------------------------	--

Gebondenheid	Categorie 1: hechtgebonden in oorsprong
Asbestsoort (vezeltype)	Alleen chrysotiel
Asbestconcentratie	Laag (< 50%)
Afschermingsgraad van het gehele materiaal	Geheel of deels (ook) vrij aan de binnenlucht
Toestand van het materiaal	Matig beschadigd, matig verweerd

#	Type	Referentie	Resultaat
2.1	Puntmonster	MM2	Chrysotiel

Beschrijving	Kit ramen
Omgeving	Buiten
Primaire drager	Wandopening verticaal (raam, deur, ...)
Asbestmateriaal	In-situ afwerkingslagen - Pasta, stopverf, voegsel, stopsel, vulsel, mastiek, kitten, ...
Bindmiddel van asbestmateriaal	Kitten, mastiek, pasta
Gebondenheid op basis van bindmiddel	Hecht
Hoeveelheid (gewicht - aantal)	• 2,00 kg - 1 stuk

- Zorg voor een veilig beheer. Vermijd het beschadigen van het asbestmateriaal. Controleer de toestand jaarlijks op wijzigingen.

- Eenvoudige handelingen: mag via doe-het-zelf of door werknemer(s) met opleidingsattest eenvoudige handelingen
Bij vervangen van de ramen de asbesthoudende mastiek voorzichtig verwijderen

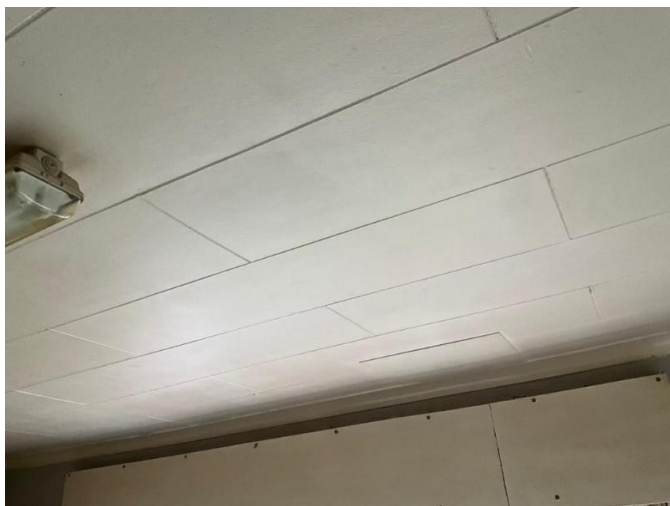
Vrije foto

Plafonds in hout

Identificatiemethode	Redelijk vermoeden
Primaire drager	Plafond

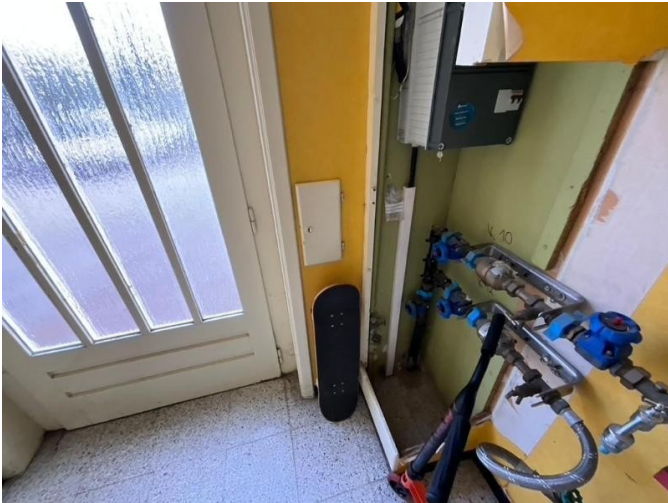
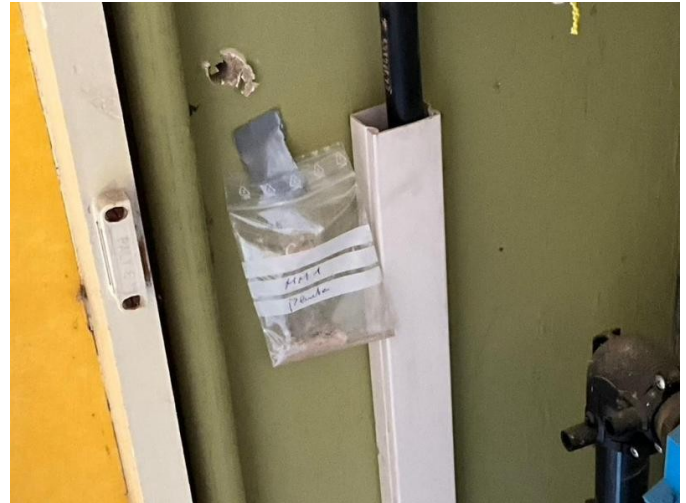
Fiche 4: Pleister binnenwanden

Overzichtsfoto

Detailfoto

Geen asbest

#	Type	Referentie	Resultaat
4.1	Puntmonster	MM1	Geen asbest

Beschrijving	Pleister binnenwanden
Omgeving	Binnen
Primaire drager	Binnenwand
Bindmiddel van materiaal	Gips - kalk

Gebondenheid op basis van bindmiddel	Niet-hechtgebonden
Hoeveelheid (oppervlakte - dikte - aantal)	• 212,00 m ² - 1,00 cm - 1 stuk
Totaal volume	2,12 m ³
Identificatiemethode	Vaststelling met monstername
Destructieve handeling voor identificatie	Nee
