## ELEKTRISCHE INSTALLATIES OP LAAGSPANNING EN OP ZEER LAGE SPANNING (Boek 1 - KB 08/09/2019)

Plaats controle:	Willem Elsschoftaan 4, 9120 MELSELE		
EAN-code installatie:	/		
Tarief teller(s):	Dubbeluur	Private HS-cabine:	Neen
Nummer teller(s):	63522743	DNB:	Fluvius
Index teller(s):	22505 / 63546	Type lokaal:	Open woning
Type installatie:	Wooneenheid

Overeenkomstig de voorschriften van Boek 1 – Installaties op laagspanning en op zeer lage spanning – Interne procedure QPRO/ELE/001			
Type controle:	Controlebezoek (6.5)		
Datum uitvoering:	<input type="checkbox"/> Vóór 01/10/1981	<input checked="" type="checkbox"/> Na 01/10/1981 en vóór 01/06/2020	<input type="checkbox"/> Na 01/06/2020
Nota's:	Zie rubriek "VASTSTELLINGEN - Opmerkingen"		
Afwijkingen (Deel 8):	Niet toegepast		
Herkeuring op verslag:	/

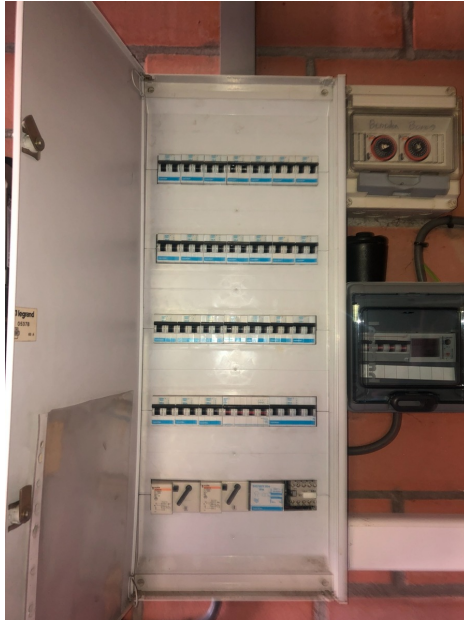
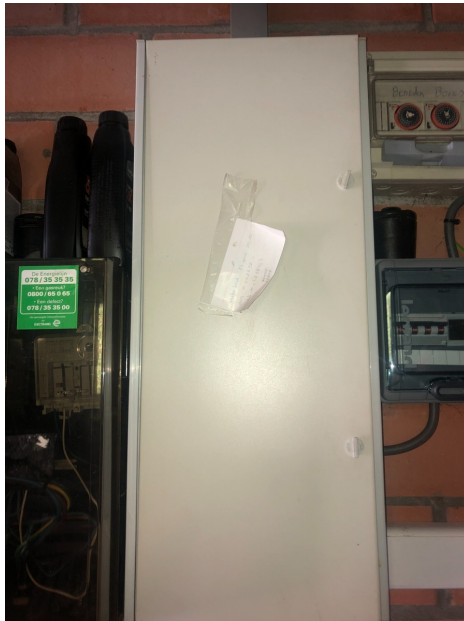
7.04A. - De schakelaars, contactdozen,... moeten voorzien worden van de nodige afdekplaatjes. (Boek 1, Onderafdeling 1.4.1.3.)

Uitleg: Zie foto

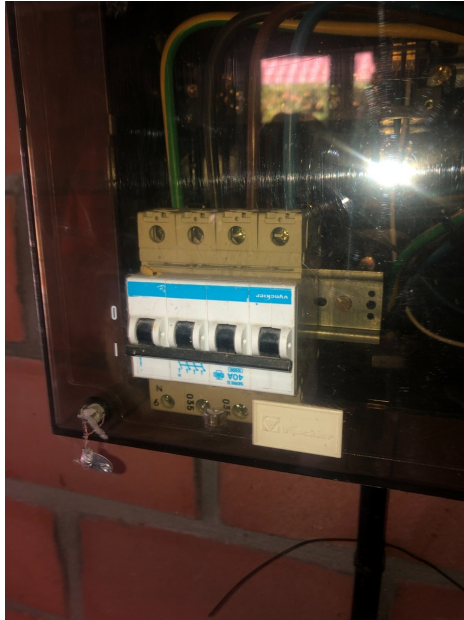
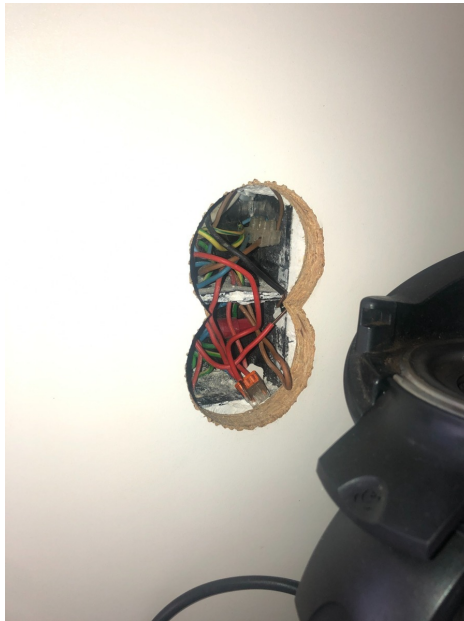
7.15C. - De bescherming tegen elektrische schokken bij rechtstreekse aanraking bij laagspanning is niet verwezenlijkt. (Boek 1, Onderafdeling 4.2.2.1. (a))

Uitleg: Zie foto

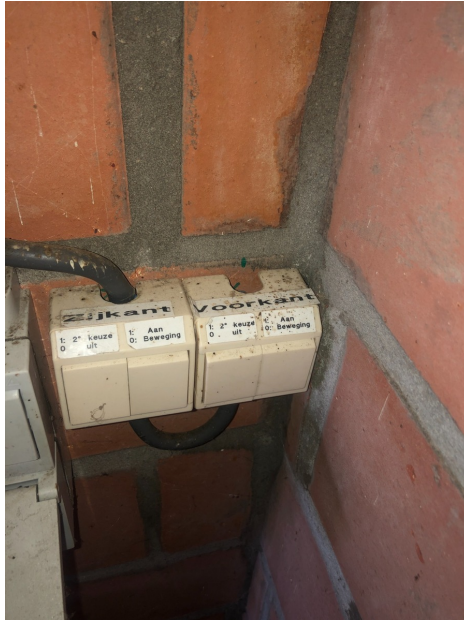
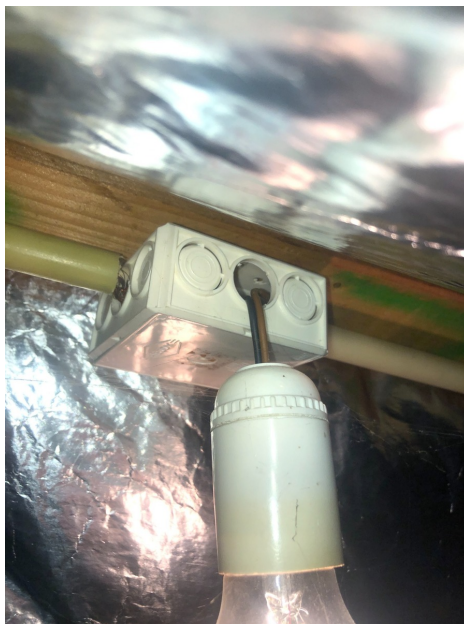
7.22B. - Alle niet-gebruikte (wartel)invoeren (schakel- en verdeelborden, schakelaars, contactdozen of aftakdozen) moeten degelijk afgedicht worden. (Boek 1, Onderafdeling 5.2.6.1.)

Uitleg: Zie foto

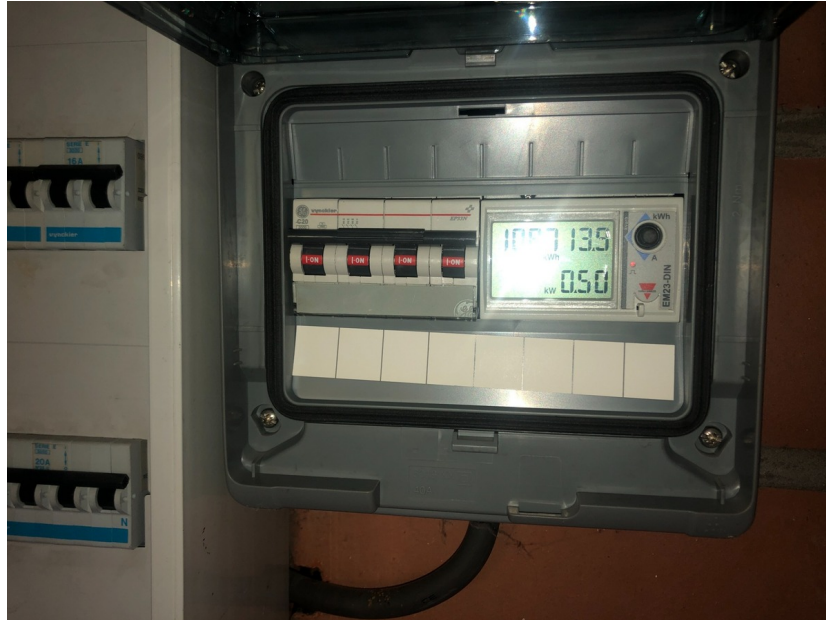
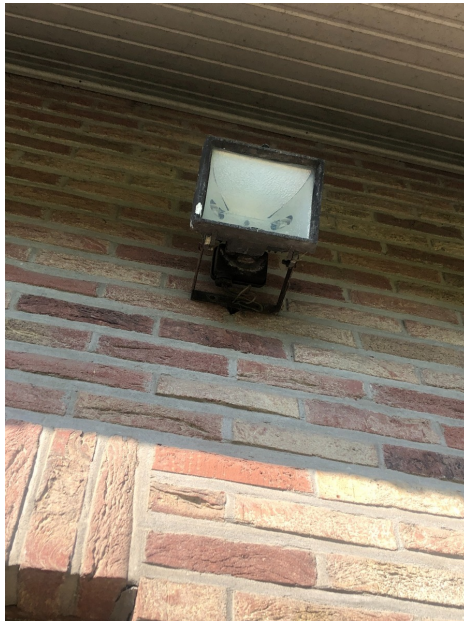
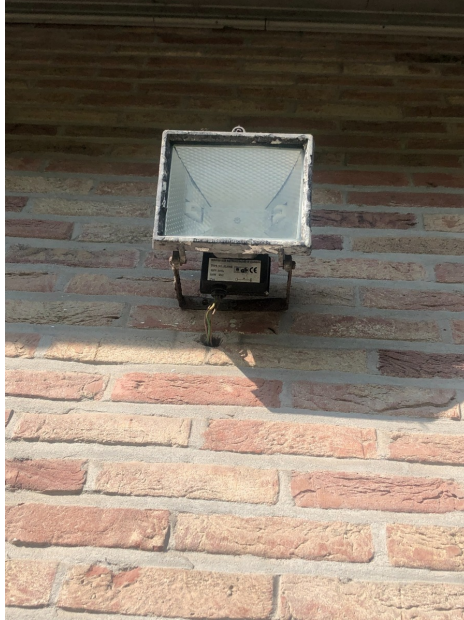
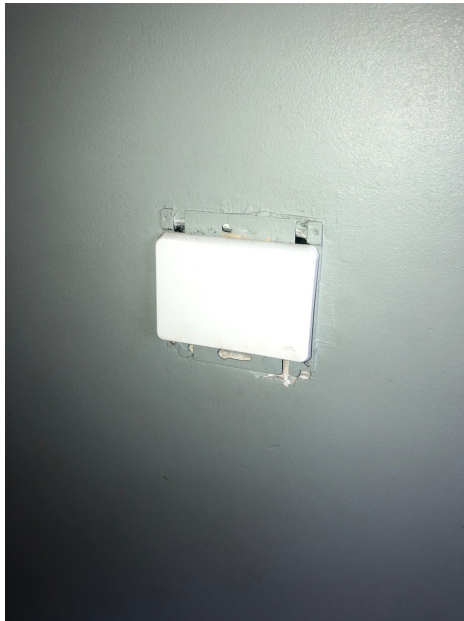
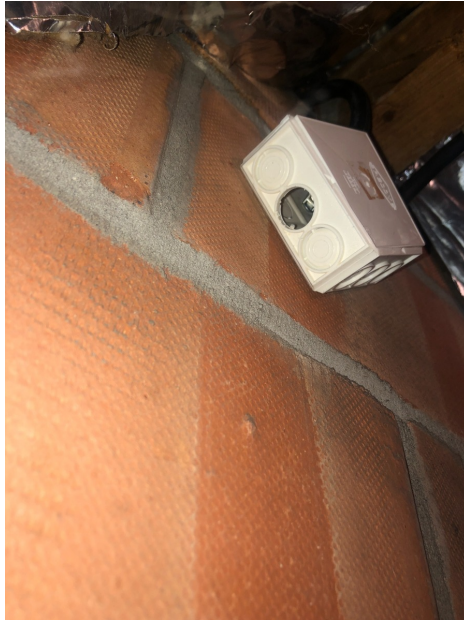
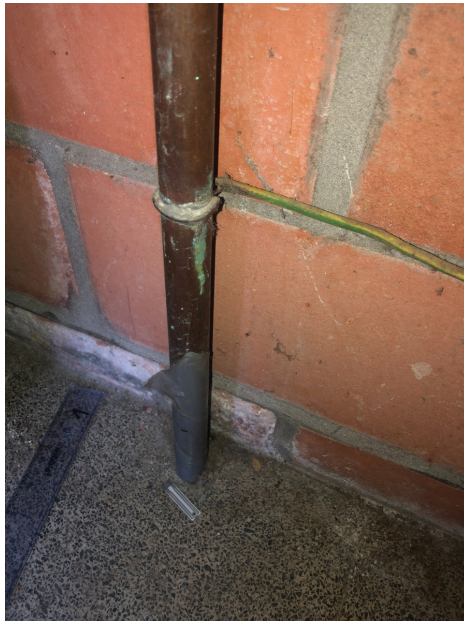
7.24. - Verlichtingstoestellen: (Boek 1, Onderafdeling 5.3.4.2.)

- De invoer van de geleiders in de elektrische apparatuur moet uitgevoerd worden volgens de regels van goed vakmanschap (vermijden van beschadiging van de geleiders, vermijden van vochtindringing,...) (Boek 1, Onderafdeling 5.3.4.2. (b))

Uitleg: Zie foto's
