# Asbestinventarisatetest

Azalealaan 26, 9120 Beveren-Kruibeke-Zwijndrecht

Attestnummer : 20260322-000022.000

Uitgegeven op : 22.03.2026

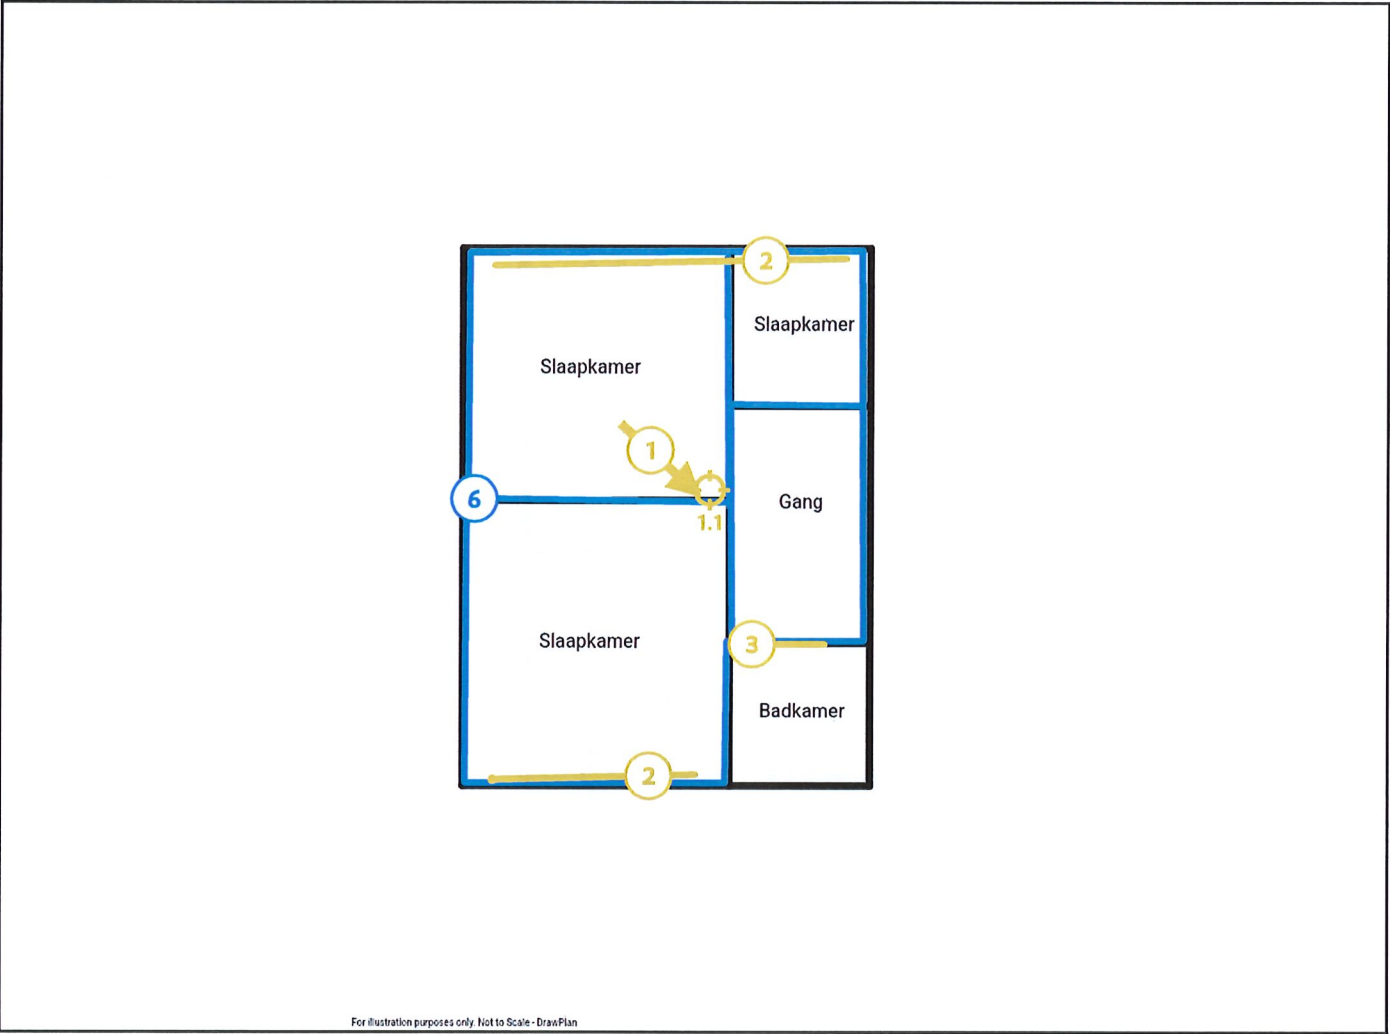
# Plan 1.2: Eerste

| Beschrijving | Type | Actie |
|---|---|---|
| 1. roetluiken binnen | Asbestmateriaal | Zorgvuldig beheren |
| 2. massal venstertabletten. | Asbestmateriaal | Zorgvuldig beheren |
| 3. massal deurdorpels | Asbestmateriaal | Zorgvuldig beheren |
| 6. pleisterwerk muur | Geen asbest | - |

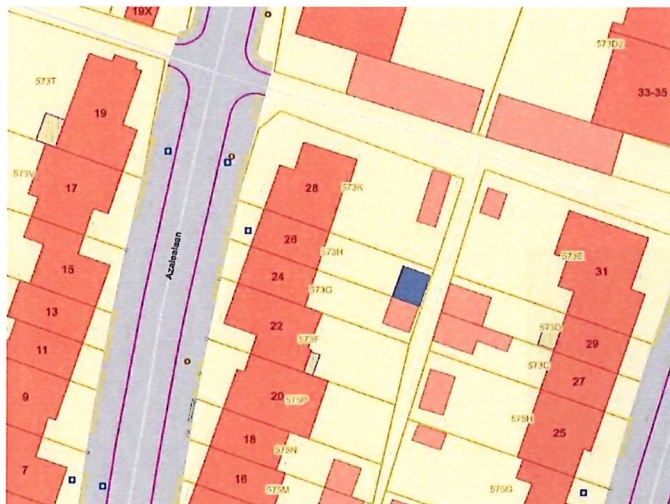
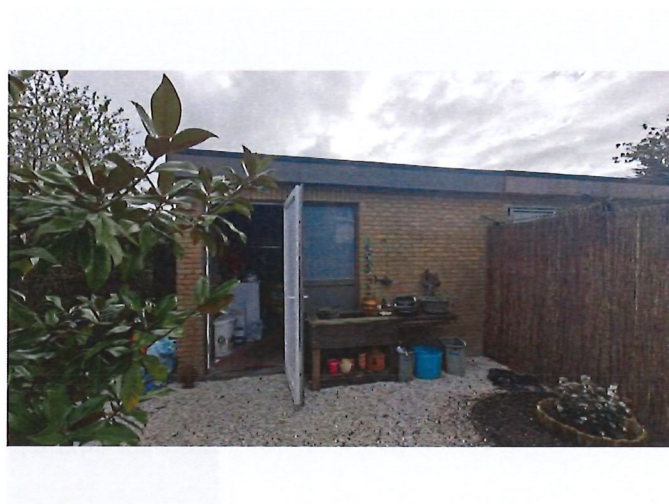
## Zone 2: tuinhuis

Tijdens de inspectie vastgesteld:

- 0 Asbestmaterialen
- 0 Beperkingen
- 0 Uitsluitingen
- 0 Roerende goederen
- 0 Puin, steenslag, (water)bodem
- 0 Adviezen
- 0 Geen asbest

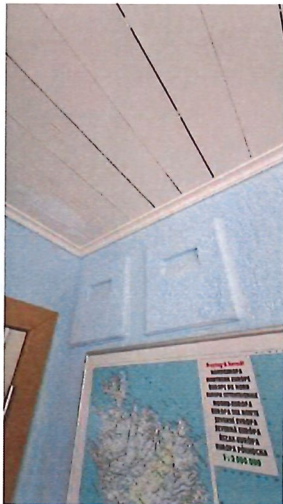
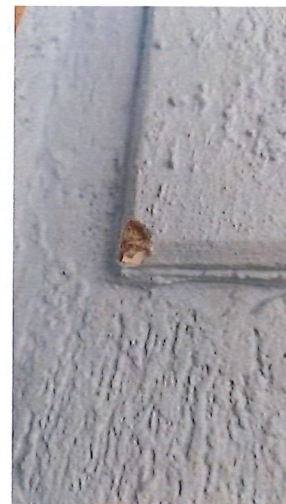
Overzichtsfoto

Detailfoto

| Eindbeoordeling materiaalrisico | Laag materiaalrisico en/of verlaagde kans op vezelvrijgave |

| Asbestsoort (vezeltype) | Crocidoliet aanwezig |
| Asbestconcentratie | Laag (< 50%) |
| Toestand van het materiaal | Onbeschadigd, niet verweerd |

| Beschrijving | roetluiken binnen |
| Asbestmateriaal | Brandwerende afsluiting (prefab geheel) - Luik |
| Hoeveelheid (gewicht - aantal) | • 2,00 kg - 2 stuks |

Zorgvuldig beheren

- Zorg voor een veilig beheer. Vermijd het beschadigen van het asbestmateriaal. Controleer de toestand jaarlijks op wijzigingen.

- Eenvoudige handelingen: mag via doe-het-zelf of door werknemer(s) met opleidingsattest eenvoudige handelingen  
Luikje kan eenvoudig gedemonteerd worden.

De nodige PBMs (mondmasker ffp3, handschoenen, overschoenen en tyvec (type Cat III,type 5 en 6).

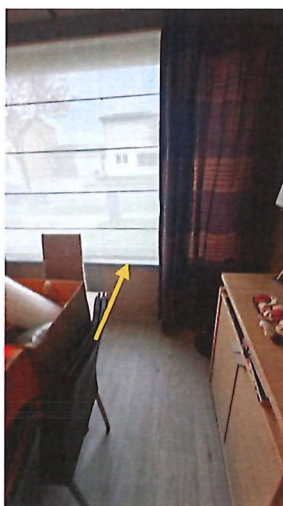
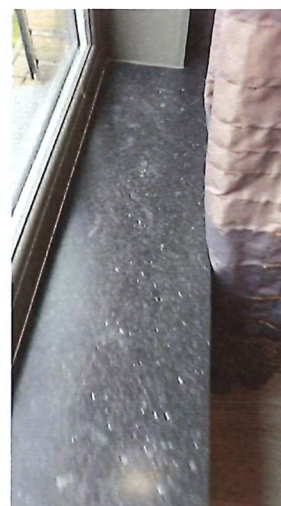
## Fiche 2: massal venstertabletten.

Overzichtsfoto

Detailfoto

| Eindbeoordeling materiaalrisico | Laag materiaalrisico en/of verlaagde kans op vezelvrijgave |

| Asbestsoort (vezeltype) | Alleen chrysotiel aanwezig |
| Toestand van het materiaal | Licht beschadigd, licht verweerd. Intacte calciumsilicaatplaat of materiaal met categorie 3-gebondenheid |

| Beschrijving | massal venstertabletten. |
| Asbestmateriaal | Plaat, paneel, tablet - Type Massal |
| Hoeveelheid (oppervlakte - dikte - aantal) | • 4,00 m <sup>2</sup> - 1,00 cm - 1 stuk |

Zorgvuldig beheren

- Zorg voor een veilig beheer. Vermijd het beschadigen van het asbestmateriaal. Controleer de toestand jaarlijks op wijzigingen.
- Voer bijkomende staalname(s) uit.

- Eenvoudige handelingen: mag via doe-het-zelf of door werknemer(s) met opleidingsattest eenvoudige handelingen  
Deze toepassing kan door een aannemer die over een opleidingsattest eenvoudige handelingen beschikt of door een particulier (doe-het-zelf), verwijderd worden. De tabletten kunnen voorzichtig losgebeiteld worden, extra bevochtigen om stof te voorkomen. Erna voorzichtig asbesthoudende tabletten 1 voor 1 en in hun geheel verwijderen. Niet gooien en geen stortkokers gebruiken. De nodige PBMs (mondmasker ffp3, handschoenen, overschoenen en tyvec(type Cat III,type 5 en 6)) .

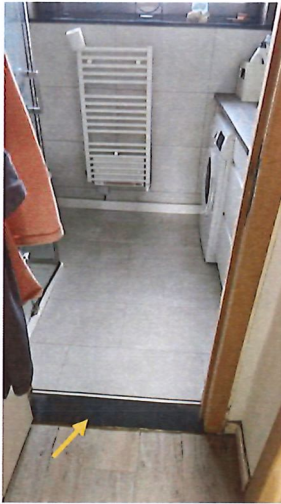
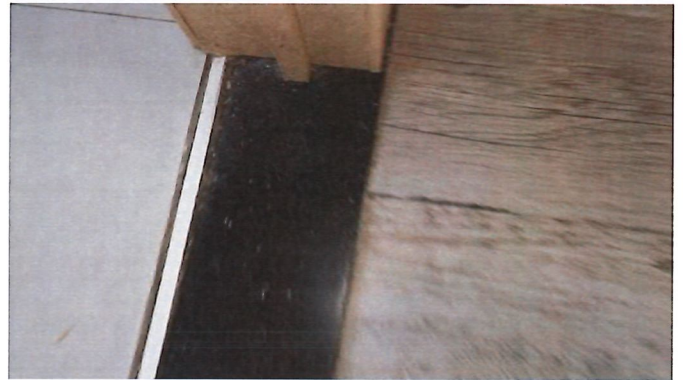
Overzichtsfoto

Detailfoto

| Eindbeoordeling materiaalrisico | Zeer laag materiaalrisico en/of zeer lage kans op vezelvrijgave |

| Asbestsoort (vezeltype) | Alleen chrysotiel aanwezig |
| Toestand van het materiaal | Onbeschadigd, niet verweerd |

| Beschrijving | massal deurdorpels |
| Asbestmateriaal | Plaat, paneel, tablet - Type Massal |

Zorgvuldig beheren

- Zorg voor een veilig beheer. Vermijd het beschadigen van het asbestmateriaal. Controleer de toestand jaarlijks op wijzigingen.
- Voer bijkomende staalname(s) uit.

De deurdorpels kunnen voorzichtig losgebeiteld worden, extra bevochtigen om stof te voorkomen. Erna voorzichtig asbesthoudende deurdorpels 1 voor 1 en in hun geheel verwijderen. Niet gooien en geen storkokers gebruiken. De nodige PBMs (mondmasker ffp3, handschoenen, overschoenen en tyvec (type Cat III, type 5 en 6)).

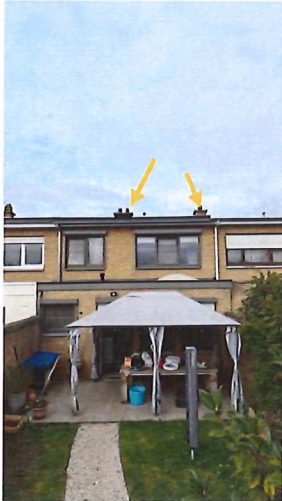
Situeringsfoto

**Reden:** Het te onderzoeken materiaal situeert zich hoger dan 3,50 m te rekenen vanaf een veilige ondergrond

**Uitleg van de asbestdeskundige:** Geen mogelijkheid om te zien of er zich eventueel asbesthoudende materialen bevinden in de rookgaskanalen/schouwen.

Bij eventuele latere sloop of renovatie dient men dit te controleren

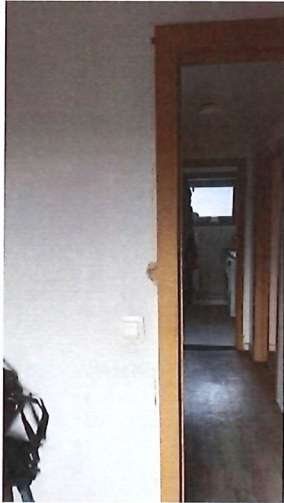
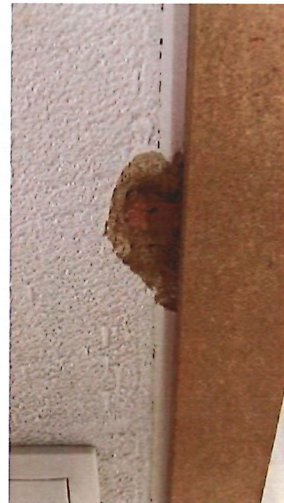
## Fiche 6: pleisterwerk muur

Overzichtsfoto

Detailfoto

Geen asbest

| # | Type | Referentie | Resultaat |
|---|---|---|---|
| 6.1 | Mengmonster | 1 | Geen asbest |

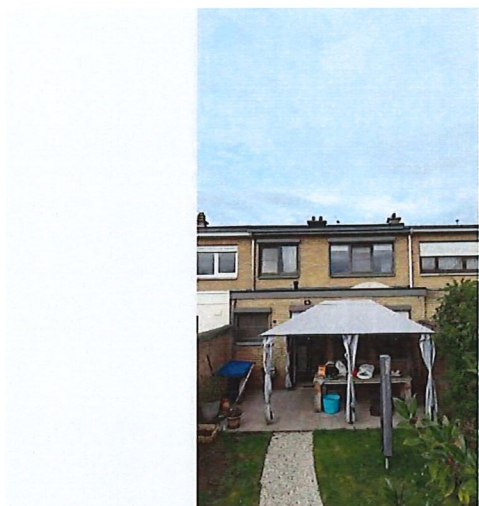
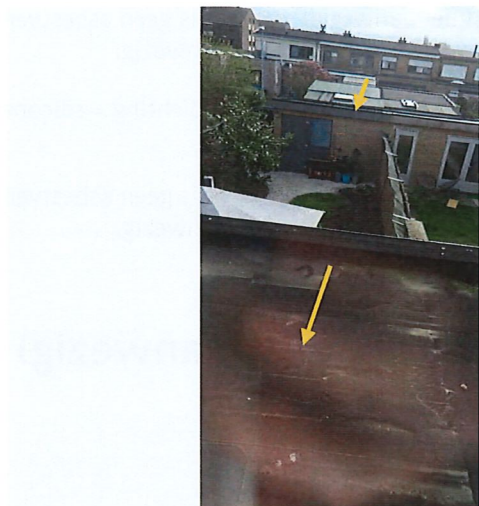
### Fiche 7: Roofing/lijm plat dak

| Beschrijving | Notitie | Terug te vinden op plannen |
|---|---|---|
| Fiche 7: Roofing/lijm plat dak | Geen asbestverdachte roofing aanwezig.<br><br>Dakbedekking is EPDM. Eventueel te kijken bij verbouwingswerken wat er zich nog onder de huidige afwerkingslaag bevindt. | Plan 1.3: Dakenplan |

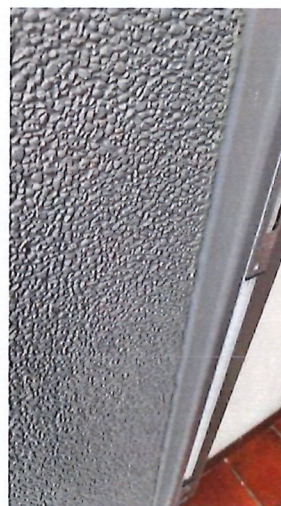
### Fiche 11: Mastiek (niet aanwezig)

| Beschrijving | Notitie | Terug te vinden op plannen |
|---|---|---|
| Fiche 11: Mastiek (niet aanwezig) | Er is geen asbestverdachte mastiek aanwezig.<br><br>Afdichting = siliconen. | - |
