Asbestinventarisatetest

34302B0701/00F003

Attestnummer : 20240929-000078.000

Zone 1: Hoofgebouw

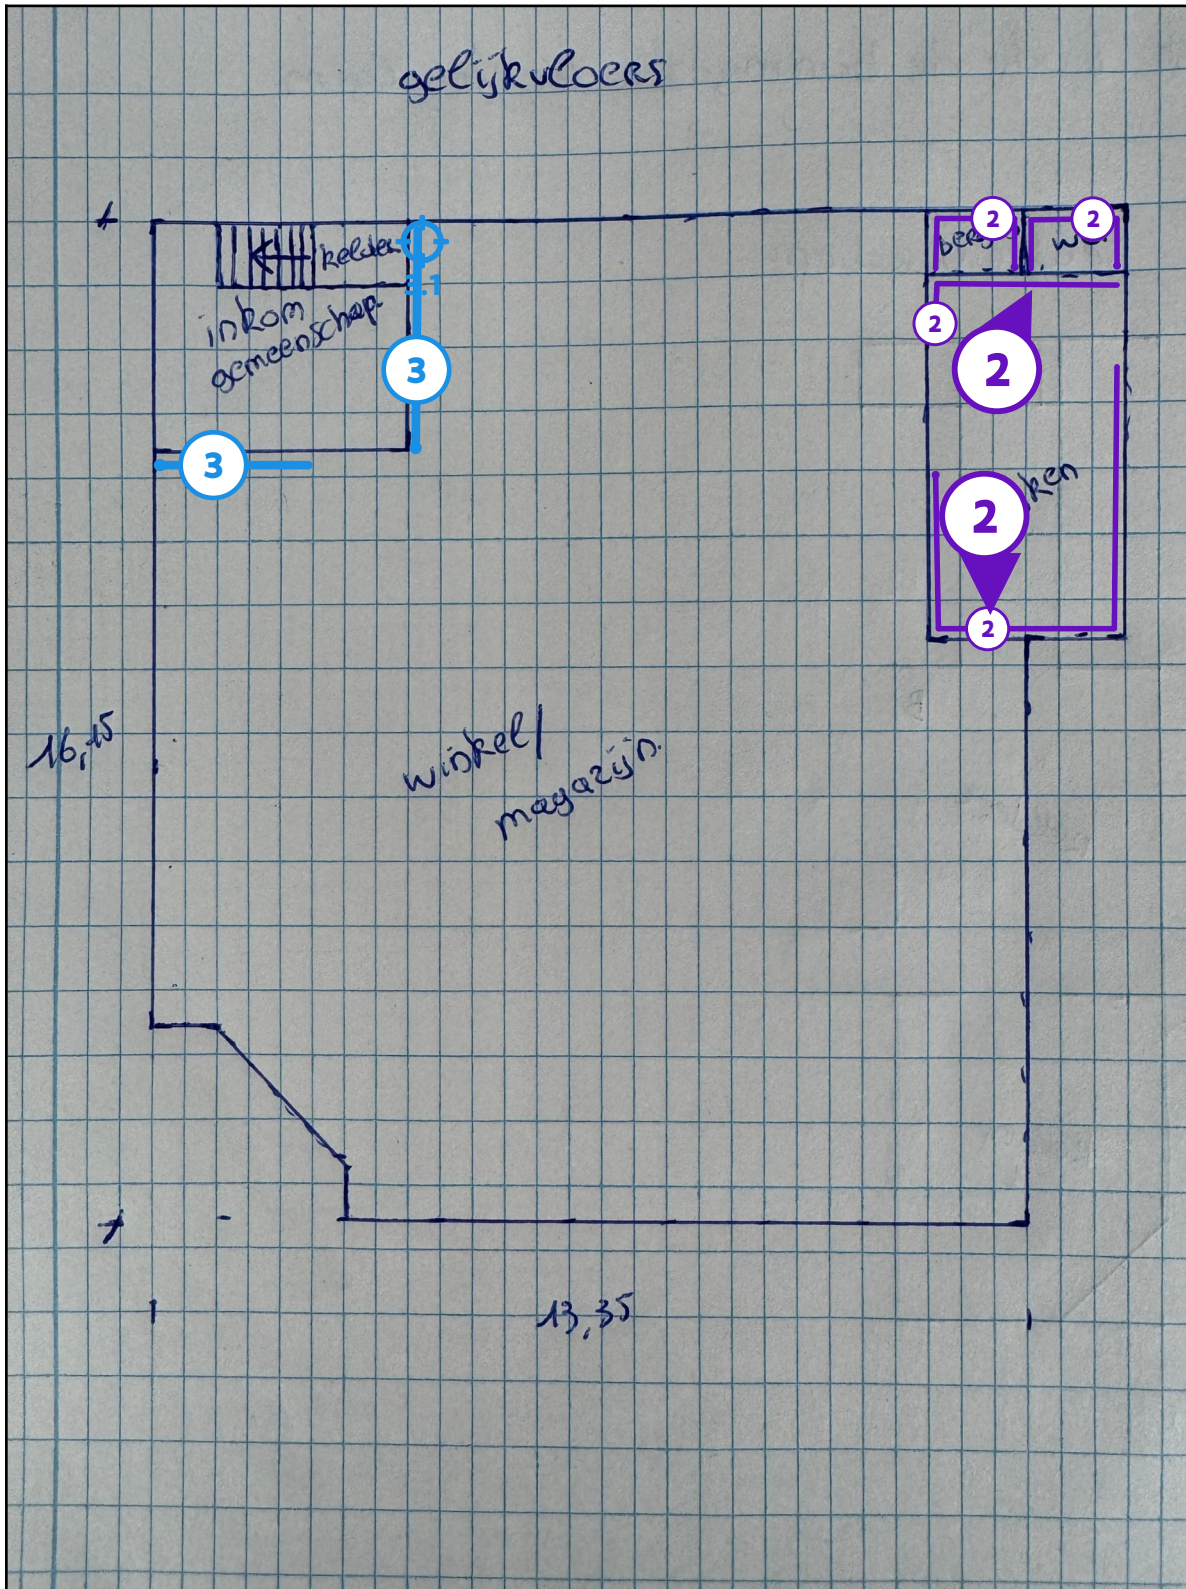
Plan 1.2: gelijkvloers

2. muurtegels	Advies	-
3. pleisterwerk muren	Geen asbest	-
3.1 Code: 01 pleisterwerk muren	Mengmonster	-

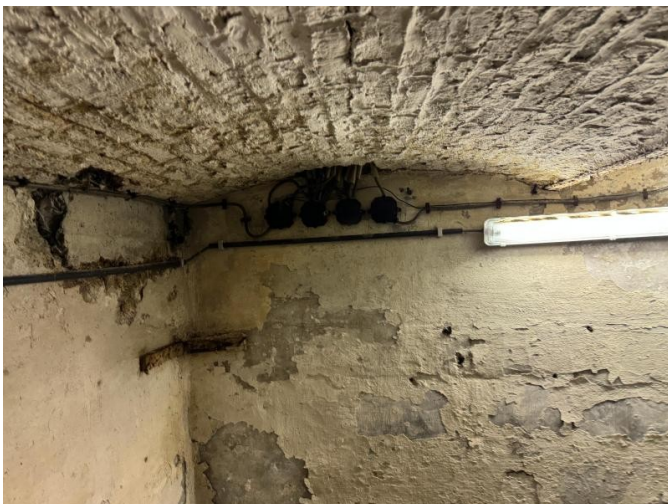
Eindbeoordeling materiaalrisico	Laag materiaalrisico en/of verlaagde kans op vezelvrijgave
---------------------------------	--

Gebondenheid	Categorie 1: hechtgebonden in oorsprong
Asbestsoort (vezeltype)	Crocidoliet aanwezig
Asbestconcentratie	Laag (< 50%)
Afschermingsgraad van het gehele materiaal	Geheel of deels (ook) vrij aan de binnenlucht
Toestand van het materiaal	Onbeschadigd, niet verweerd

Beschrijving	bakeliet toepassingen
Omgeving	Binnen
Primaire drager	Communicatie en elektrische infrastructuur en uitrusting
Asbestmateriaal	Plaat, paneel, tablet - Type Bakeliet
Bindmiddel van asbestmateriaal	Kunststof of -hars
Gebondenheid op basis van bindmiddel	Hecht
Hoeveelheid (oppervlakte - dikte - aantal)	• 0,15 m ² - 5,00 cm - 4 stuks
Totaal volume	0,03 m ³
Eenvoudig bereikbaar	Ja
Bevestigingswijze	• Geschroefd
Identificatiemethode	Vaststelling zonder monstername
Destructieve handeling voor identificatie	Nee
Opmerking	het betreft 4 verdeeldozen in bakeliet.

- Zorg voor een veilig beheer. Vermijd het beschadigen van het asbestmateriaal. Controleer de toestand jaarlijks op wijzigingen.

- Eenvoudige handelingen: mag via doe-het-zelf of door werknemer(s) met opleidingsattest eenvoudige handelingen
Met inachtnaam van de huidige regelgeving voor asbestverwijdering en de huidige milieunormen kunnen de bakeliet toepassingen verwijderd worden via eenvoudige handelingen.
- Eenvoudige handelingen: enkel door erkend asbestverwijderaar
Met inachtnaam van de huidige regelgeving voor asbestverwijdering en de huidige milieunormen kunnen de bakeliet toepassingen verwijderd worden via eenvoudige handelingen.

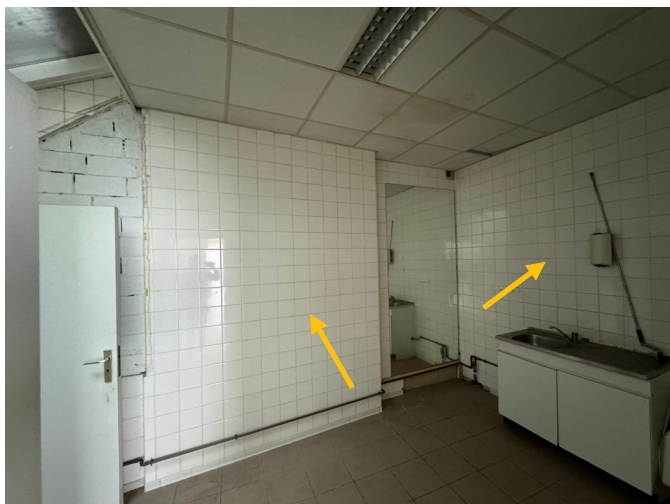
Vrije foto

er is mogelijk asbestverdacht tegellijm gebruikt voor het bevestigen van de muurtegels.

Identificatiemethode	Redelijk vermoeden
Primaire drager	Binnenwand
(Asbest)materiaal	In-situ afwerkingslagen - Lijm laag

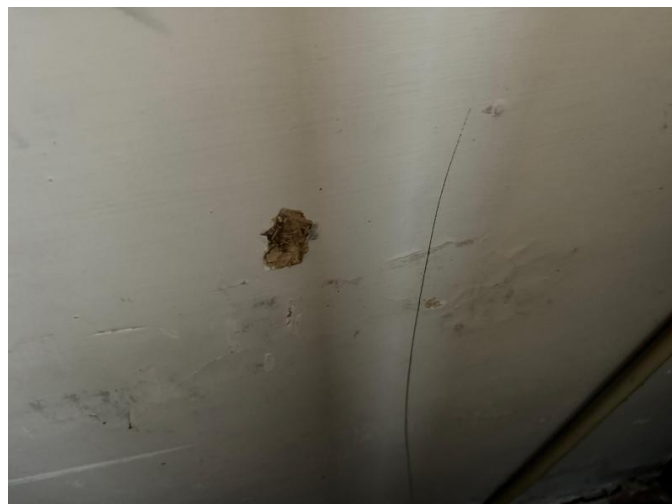
Fiche 4: pleisterwerk plafond

Geen asbest

#	Type	Referentie	Resultaat
4.1	Mengmonster	02 pleisterwerk plafond	Geen asbest

Beschrijving	pleisterwerk plafond
Omgeving	Binnen
Primaire drager	Plafond
Bindmiddel van materiaal	Gips - kalk
Gebondenheid op basis van bindmiddel	Niet-hechtgebonden
Hoeveelheid (oppervlakte - dikte - aantal)	• 200,00 m ² - 0,50 cm - 1 stuk
Totaal volume	1,00 m ³
Identificatiemethode	Vaststelling met monstername
Destructieve handeling voor identificatie	Nee
Opmerking	<p>Er is een staal genomen in volgende ruimtes:</p> <p>berging</p> <p>winkelruimte</p> <p>In de winkelruimte is er een valse plafond, bij het openschuiven van het plafond is een pleisterlaag te zien en daar is er een staalname van gebeurt.</p>
