# Asbestinventarisatetest

Korte Gasthuisstraat 16/1, 2300 Turnhout

Attestnummer : 20250512-000176.001

**Asbestveilig** (maar mogelijk niet asbestvrij)

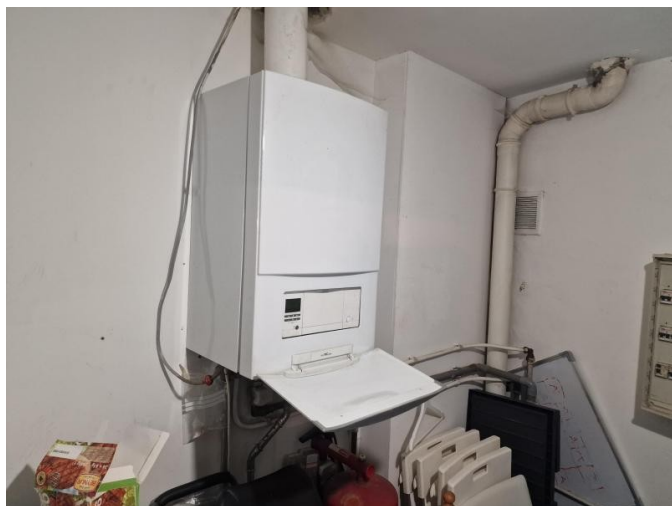
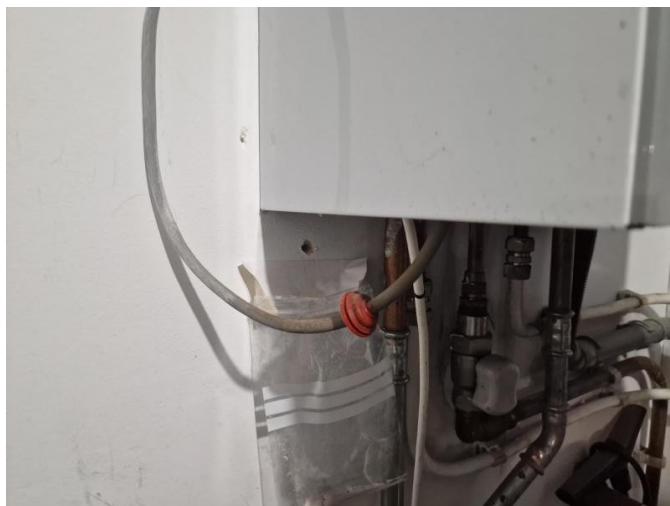
Geen asbest

| # | Type | Referentie | Resultaat |
|---|---|---|---|
| 1.1 | Mengmonster | 1 | Geen asbest |

| Beschrijving | ***Pleisterwerk wanden en/of binnenmuren |
| Primaire drager | Binnenwand |
| Bindmiddel van materiaal | Gips - kalk |
| Gebondenheid op basis van bindmiddel | Niet-hechtgebonden |

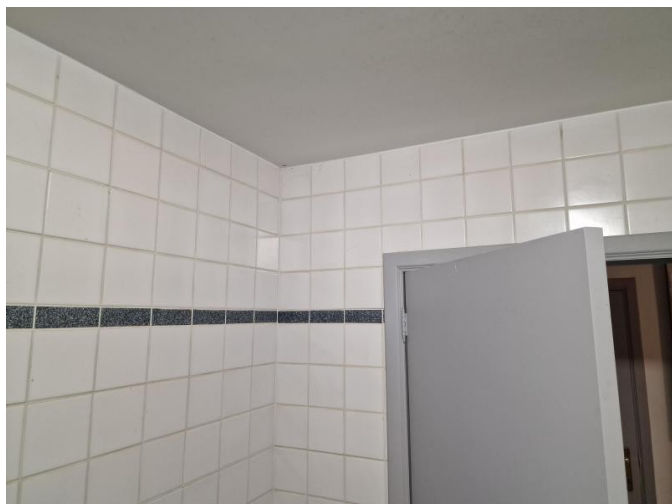
## Fiche 2: \*\*\*Pleisterwerk plafonds.

Geen asbest

| # | Type | Referentie | Resultaat |
|---|---|---|---|
| 2.1 | Mengmonster | 2 | Geen asbest |

| Beschrijving | ***Pleisterwerk plafonds. |
| Primaire drager | Plafond |
| Bindmiddel van materiaal | Gips - kalk |
| Gebondenheid op basis van bindmiddel | Niet-hechtgebonden |
