# Asbestinventarisatetest

Korte Gasthuisstraat 16B, 2300 Turnhout

Attestnummer : 20250512-000333.000

Uitgegeven op : 12.05.2025

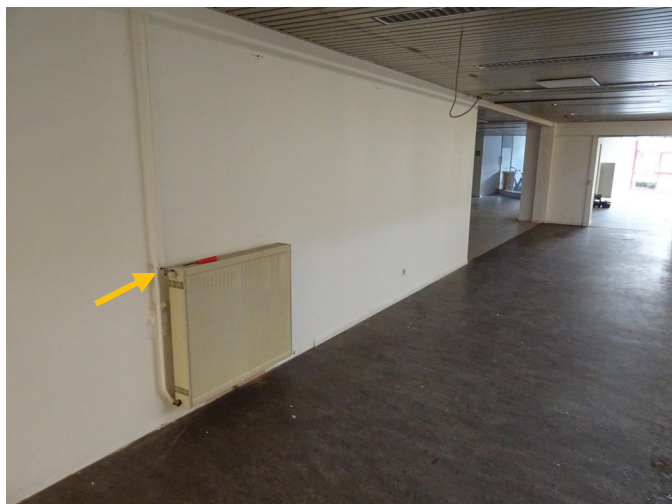
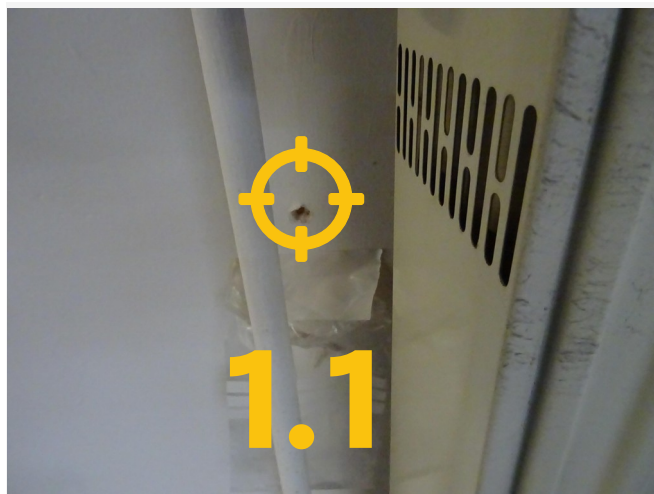
| Fiche 1: ***Pleisterwerk wanden en/of binnenmuren..... | 10 |

Geen asbest

| # | Type | Referentie | Resultaat |
|---|---|---|---|
| 1.1 | Mengmonster | 1 | Geen asbest |

| Beschrijving | ***Pleisterwerk wanden en/of binnenmuren |
| Bindmiddel van materiaal | Gips - kalk |
| Gebondenheid op basis van bindmiddel | Niet-hechtgebonden |
| Hoeveelheid (oppervlakte - dikte - aantal) | • 200,00 m <sup>2</sup> - 1,00 cm - 1 stuk |
| Opmerking | <p>Deze oppervlakte, volumes en gewichten zijn niet gemeten, maar geschat op basis van een benadering van het aanwezig pleisterwerk in alle plafonds ( de opgegeven hoeveelheden mogen niet gebruikt worden als maatstaf van heffing).</p> <p>De staalname vindt plaats in specifieke ruimtes zoals droge kamers, natte ruimtes, traphallen en stookruimtes. Indien deze plekken niet beschikbaar of geschikt zijn, worden er minder staalnameplaatsen gehanteerd, wat ook op de bijgevoegde schets duidelijk wordt gemaakt.</p> <p>Geen trappenhal aanwezig</p> |

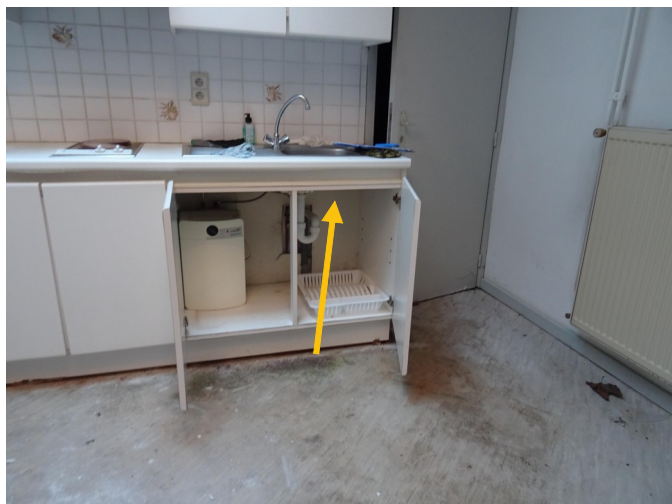
## Fiche 2: \* Anti-dreunlaag onder spoelbak.

Geen asbest

| # | Type | Referentie | Resultaat |
|---|---|---|---|
| 2.1 | Puntmonster | 5 | Geen asbest |

| Beschrijving | * Anti-dreunlaag onder spoelbak. |
| Bindmiddel van materiaal | Bitumen (roofing, teer, asfalt) |
| Gebondenheid op basis van bindmiddel | Hecht |
| Hoeveelheid (gewicht - aantal) | • 0,50 kg - 1 stuk |

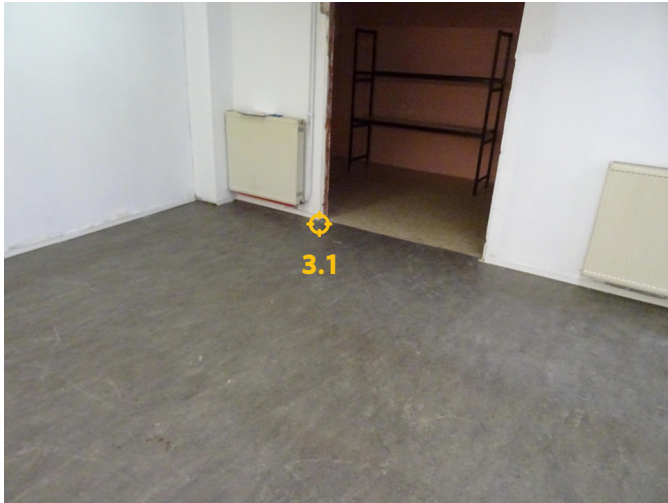
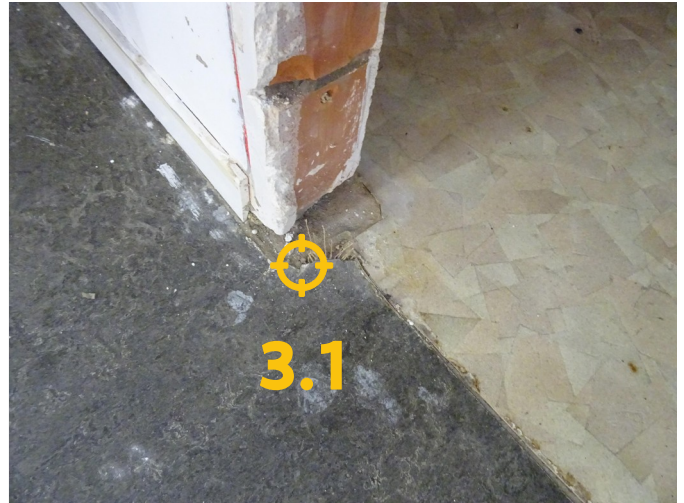
## Fiche 3: Vinyl vloerzeil winkelruimte

Geen asbest

| # | Type | Referentie | Resultaat |
|---|---|---|---|
| 3.1 | Puntmonster | 3 | Geen asbest |

| Beschrijving | Vinyl vloerzeil winkelruimte |
| Bindmiddel van materiaal | Kunststof of -hars |
| Hoeveelheid (oppervlakte - aantal) | <ul style="list-style-type: none"><li>• 200,00 m<sup>2</sup> - 1 stuk</li></ul> |
| Opmerking | De hoeveelheid is een schatting en kan afwijken van de werkelijke toestand. |

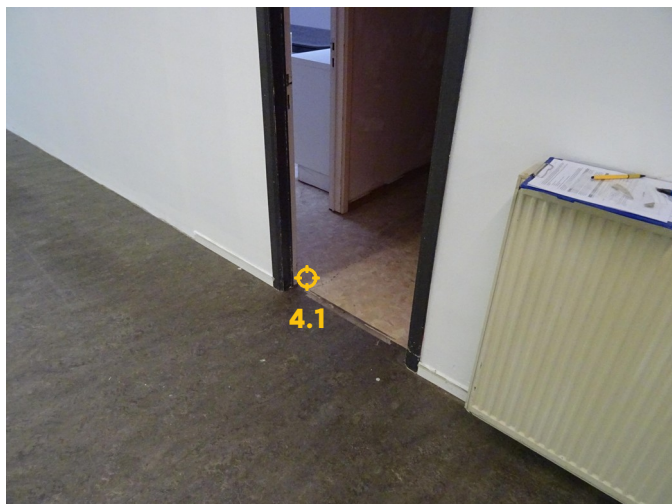
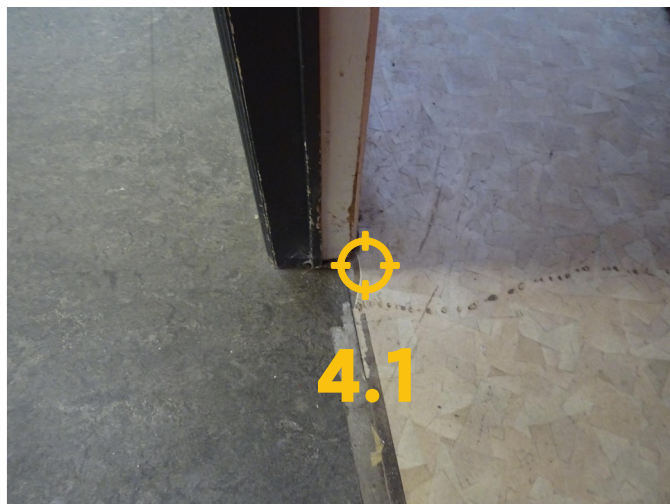
Geen asbest

| # | Type | Referentie | Resultaat |
|---|---|---|---|
| 4.1 | Puntmonster | 4 | Geen asbest |

| Beschrijving | Vinylvloerzeil keuken , sanitair en berging |
| Bindmiddel van materiaal | Kunststof of -hars |
| Hoeveelheid (oppervlakte - aantal) | • 80,00 m <sup>2</sup> - 1 stuk |
| Opmerking | De hoeveelheid is een schatting en kan afwijken van de werkelijke toestand. |
