# Asbestinventarisatetest

Korte Gasthuisstraat 16A, 2300 Turnhout

Attestnummer : 20250512-000278.001

Uitgegeven op : 12.05.2025

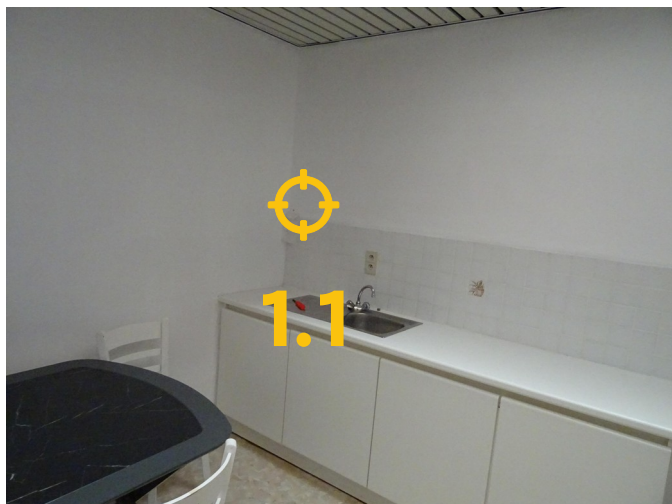
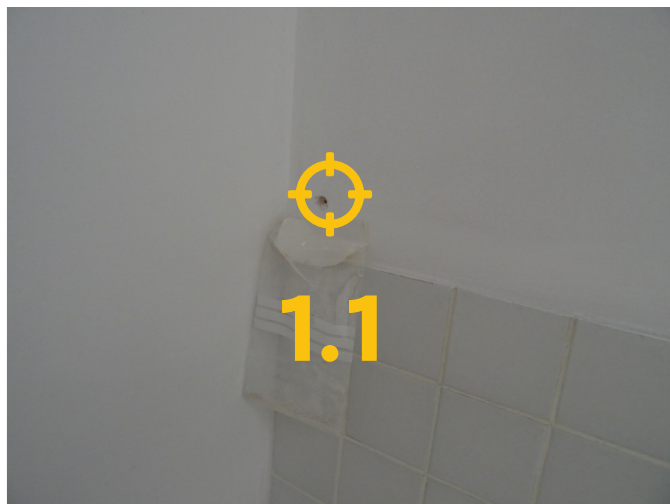
| Fiche 1: ***Pleisterwerk wanden en/of binnenmuren..... | 13 |

Geen asbest

| Beschrijving | ***Pleisterwerk wanden en/of binnenmuren |
| Bindmiddel van materiaal | Gips - kalk |
| Opmerking | <p>Deze oppervlakte, volumes en gewichten zijn niet gemeten, maar geschat op basis van een benadering van het aanwezig pleisterwerk in alle plafonds ( de opgegeven hoeveelheden mogen niet gebruikt worden als maatstaf van heffing).</p> <p>De staalname vindt plaats in specifieke ruimtes zoals droge kamers, natte ruimtes, traphallen en stookruimtes. Er is geen pleister in stookruimte, noch wand, noch plafond.</p> <p>In de winkelruimte zijn de wanden en plafonds van gyproc of kunststof;</p> <p>In kelder is geen gipsen bepleistering.</p> |

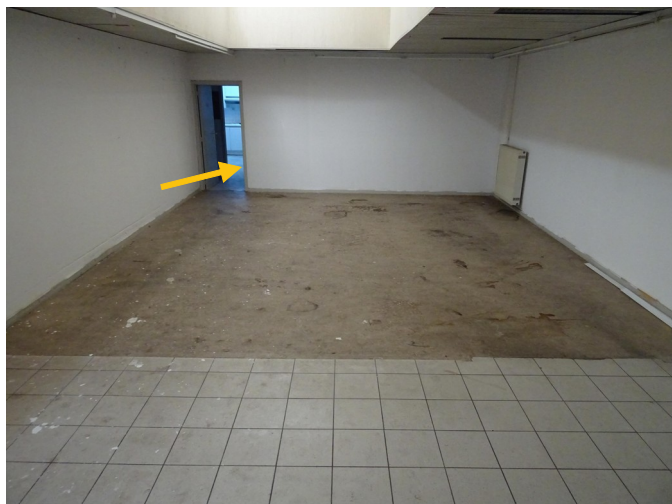
## Fiche 2: Vinylvloer keuken en magazijn

Geen asbest

| Beschrijving | Vinylvloer keuken en magazijn |
| Bindmiddel van materiaal | Karton - papier - viltachtig |
| Opmerking | Deze oppervlakte is niet gemeten geweest meer een schatting bij benadering voor alle aanwezige vinylvloeren, deze hoeveelheid mag niet gebruikt worden als maatstaf van heffing. |

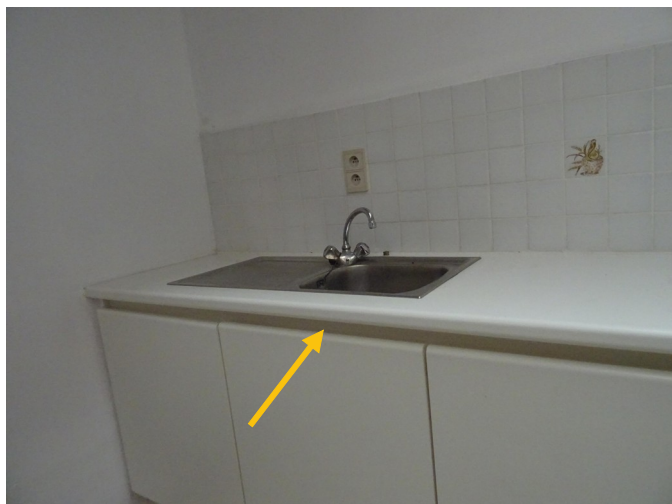
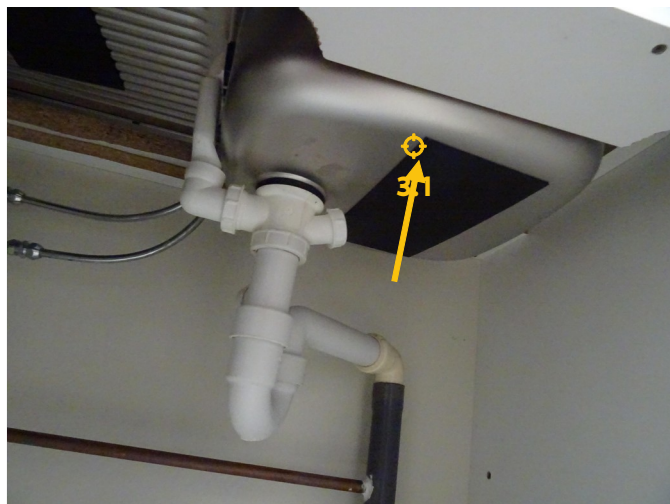
## Fiche 3: \* Anti-dreunlaag onder spoelbak.

Geen asbest

| Beschrijving | * Anti-dreunlaag onder spoelbak. |
| Bindmiddel van materiaal | Bitumen (roofing, teer, asfalt) |

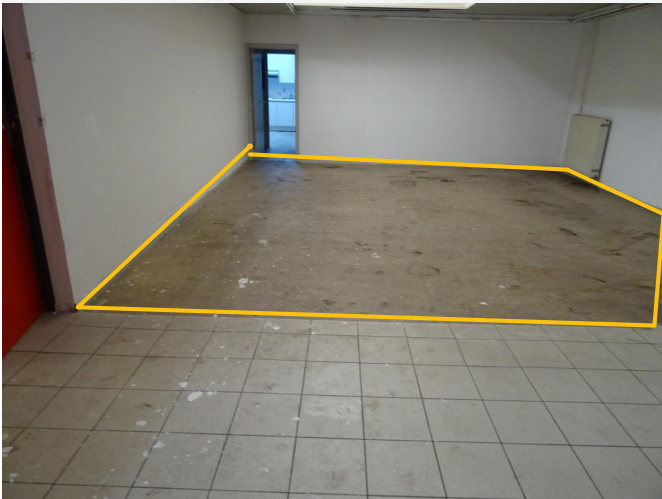
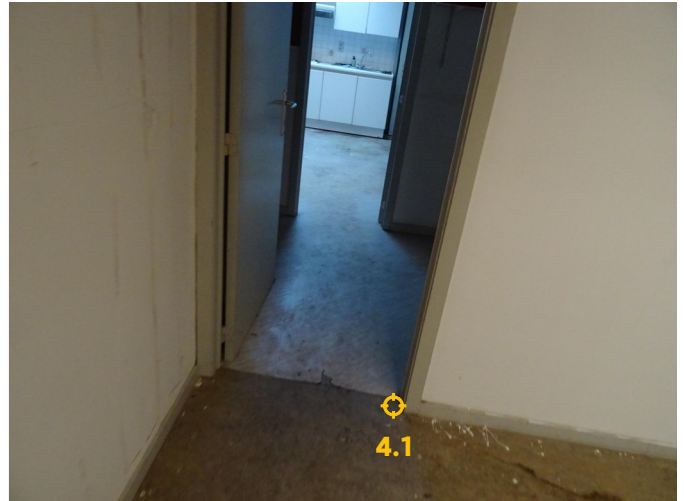
## Fiche 4: Vinylvloer winkelruimte

Geen asbest

| Beschrijving | Vinylvloer winkelruimte |
| Bindmiddel van materiaal | Karton - papier - viltachtig |
| Opmerking | Deze oppervlakte is niet gemeten geweest meer een schatting bij benadering voor alle aanwezige vinylvloeren, deze hoeveelheid mag niet gebruikt worden als maatstaf van heffing. |
