Asbestinventarisatetest

Bergensesteenweg 444, 1600 Sint-Pieters-Leeuw

Attestnummer : 20230521-000065.000

Zone 1: Hoofdgebouw

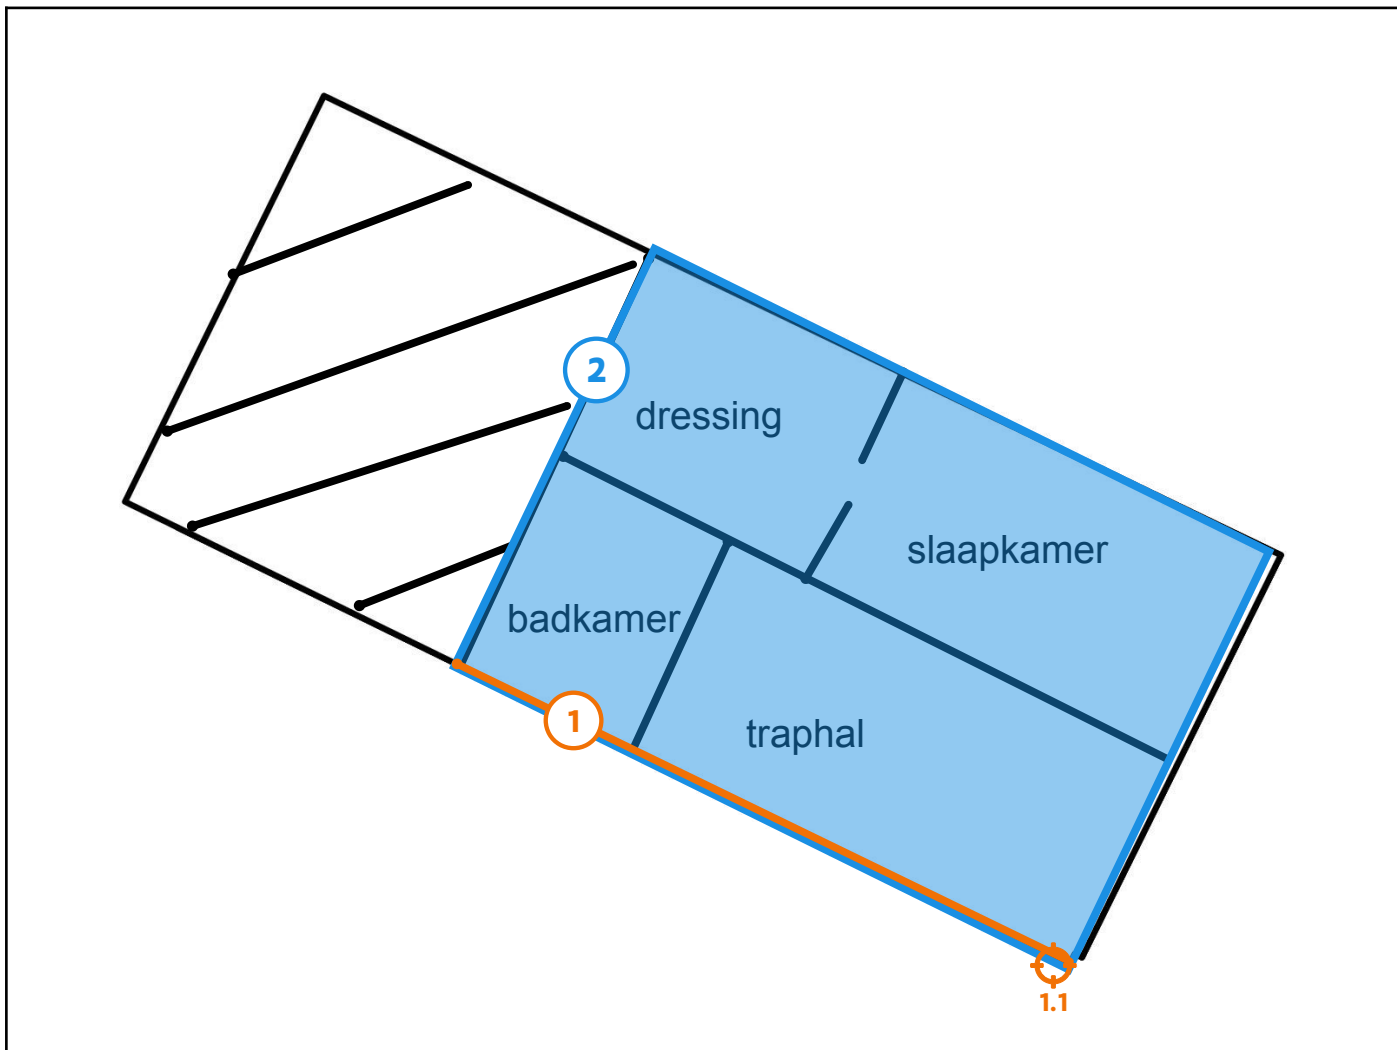
Plan 1.3: Grondplan eerste verdieping

Beschrijving	Type	Actie
1. Gevelleien	Asbestmateriaal	Verwijderen
1.1 Code: 1	Puntmonster	-
2. Pleisterwerk_muren en plafond	Geen asbest	-

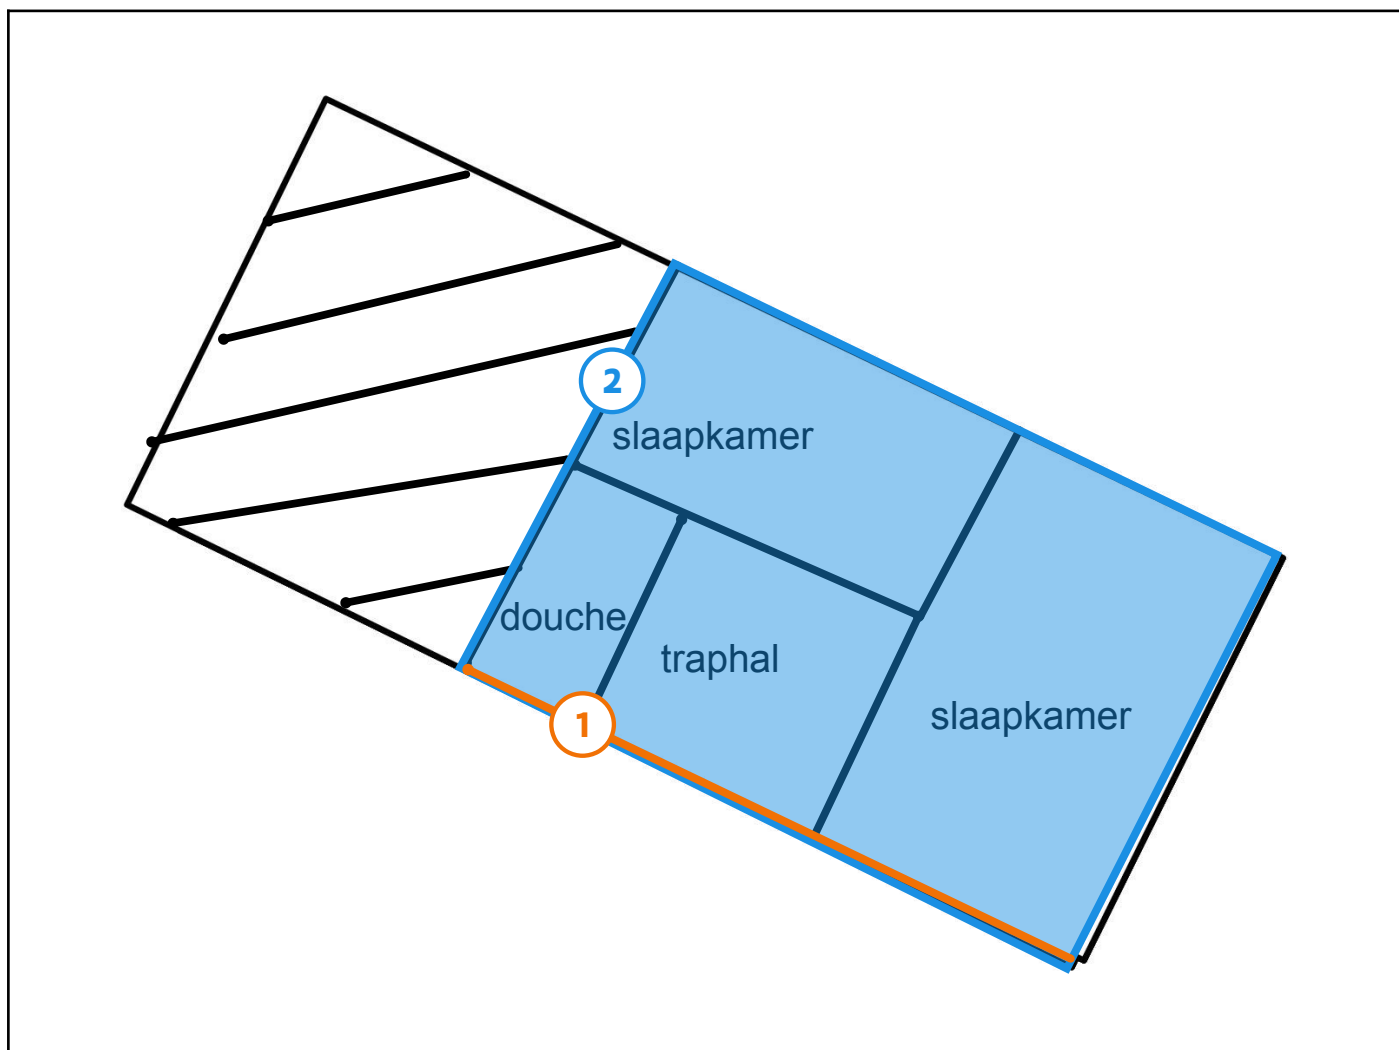
Plan 1.4: Grondplan tweede verdieping

Beschrijving	Type	Actie
1. Gevelleien	Asbestmateriaal	Verwijderen
2. Pleisterwerk_muren en plafond	Geen asbest	-

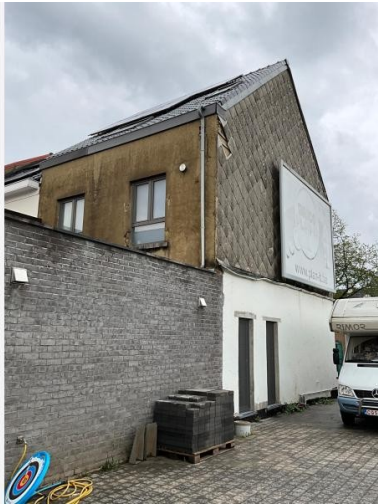
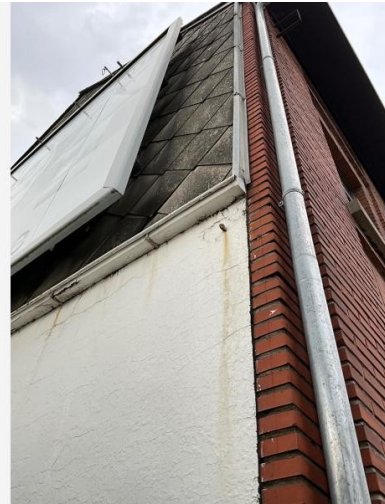
Overzichtsfoto

Detailfoto

Eindbeoordeling materiaalrisico	Verhoogd materiaalrisico en/of verhoogde kans op vezelvrijgave
---------------------------------	--

Gebondenheid	Categorie 1: hechtgebonden in oorsprong
Asbestsoort (vezeltype)	Alleen chrysotiel
Asbestconcentratie	Laag (< 50%)
Afschermingsgraad van het gehele materiaal	Geheel of deels vrij aan de buitenlucht
Toestand van het materiaal	Matig beschadigd, matig verweerd

#	Type	Referentie	Resultaat
1.1	Puntmonster	1	Chrysotiel

Beschrijving	Gevelleien
Omgeving	Buiten

Primaire drager	Wand buitenschil
Asbestmateriaal	Dak- en gevelbekleding - Lei, shingle
Bindmiddel van asbestmateriaal	Cement
Gebondenheid op basis van bindmiddel	Hecht
Hoeveelheid (oppervlakte - aantal)	<ul style="list-style-type: none"> • 25,00 m² - 1 stuk
Totale oppervlakte	25,00 m ²
Eenvoudig bereikbaar	Ja
Bevestigingswijze	<ul style="list-style-type: none"> • Genageld, geniet
Identificatiemethode	Vaststelling met monstername
Destructieve handeling voor identificatie	Nee

Het asbestmateriaal valt onder de mijlpaal van 2034.

Verwijderen

- Verwijder dit asbestmateriaal zo snel mogelijk. Volg de toestand goed op.
- Hemelwater dat afspoelt van asbestcement daken of gevels kan asbestdeeltjes bevatten. Gebruik het enkel voor gesloten circuits (bv. spoelen toiletten). Reinig na het vervangen van het dak of de gevel de dakgoten en regenwaterput of -ton om asbesthoudend sediment of slib te verwijderen

- Eenvoudige handelingen: mag via doe-het-zelf of door werknemer(s) met opleidingsattest eenvoudige handelingen
Indien de leien één voor één kunnen verwijderd worden zonder deze te beschadigen.
- Eenvoudige handelingen: enkel door erkend asbestverwijderaar
Indien de leien niet één voor één kunnen verwijderd worden zonder deze te beschadigen.
