# Asbestinventarisatetest

Postweg 96, 1602 Sint-Pieters-Leeuw

Attestnummer : 20260114-000397.000

Uitgegeven op : 14.01.2026

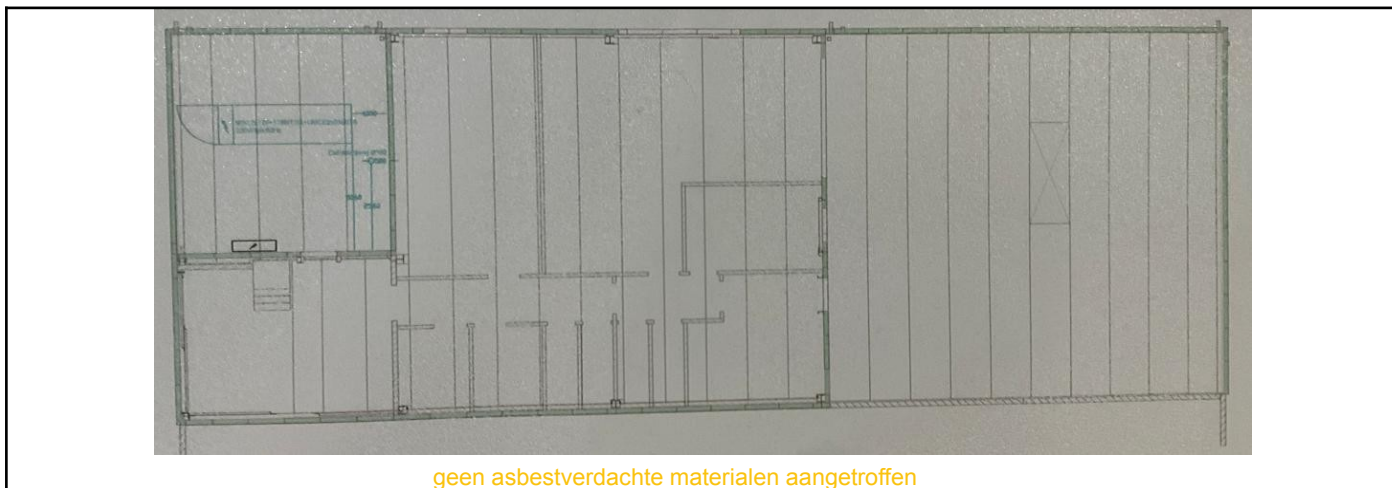
## Plan 1.2: 1ste verdiep

| Beschrijving | Type | Actie |
|---|---|---|
| 2. Geen asbestverdachte materialen aangetroffen | Advies | - |

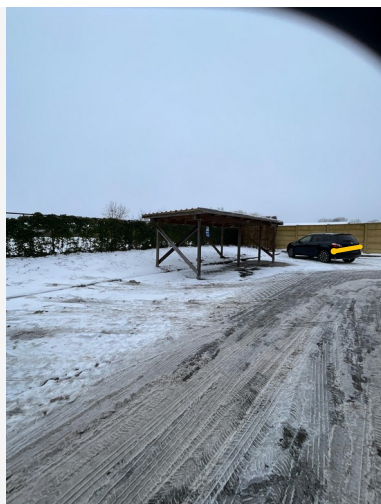
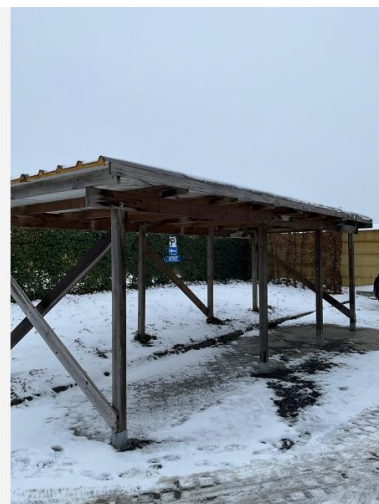
Er werden geen asbestverdachte materialen aangetroffen op/aan/onder de fietsenstalling.

| Basis voor advies | De asbestdeskundige beoordeelt het materiaal als niet-asbestverdacht. |
