# Asbestinventarisatetest

Melegemstraat 10, 9750 Kruisem

Attestnummer : 20230720-000416.000

## Niet-asbestveilig

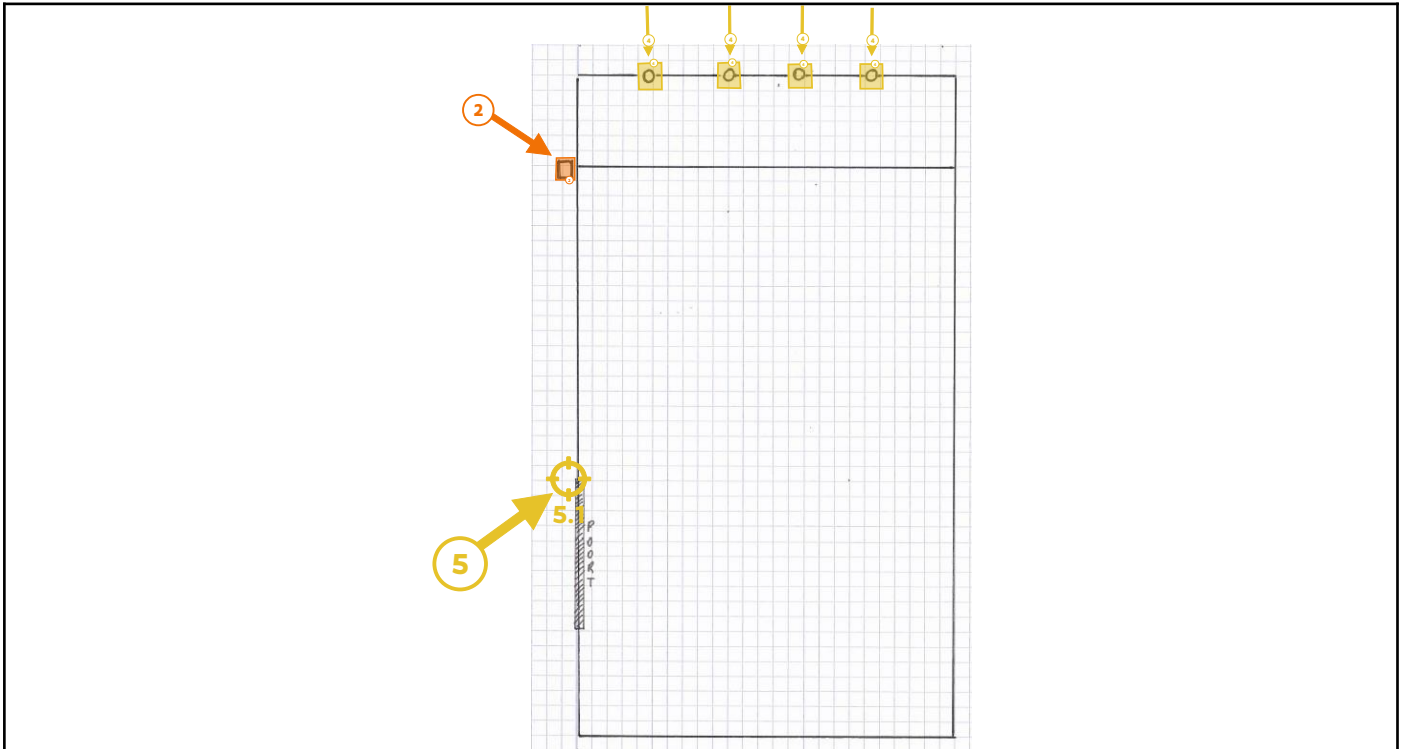
## Plan 1.1: Kruisem - Melegemstraat bedrijf - Gelijkvloers

Beschrijving	Type	Actie
2. Rookgaskanaal	Asbestmateriaal	Verwijderen
4. Verloren bekisting	Asbestmateriaal	Zorgvuldig beheren
5. Mastiek garagepoort	Asbestmateriaal	Zorgvuldig beheren
5.1 Code: PM01	Puntmonster	-

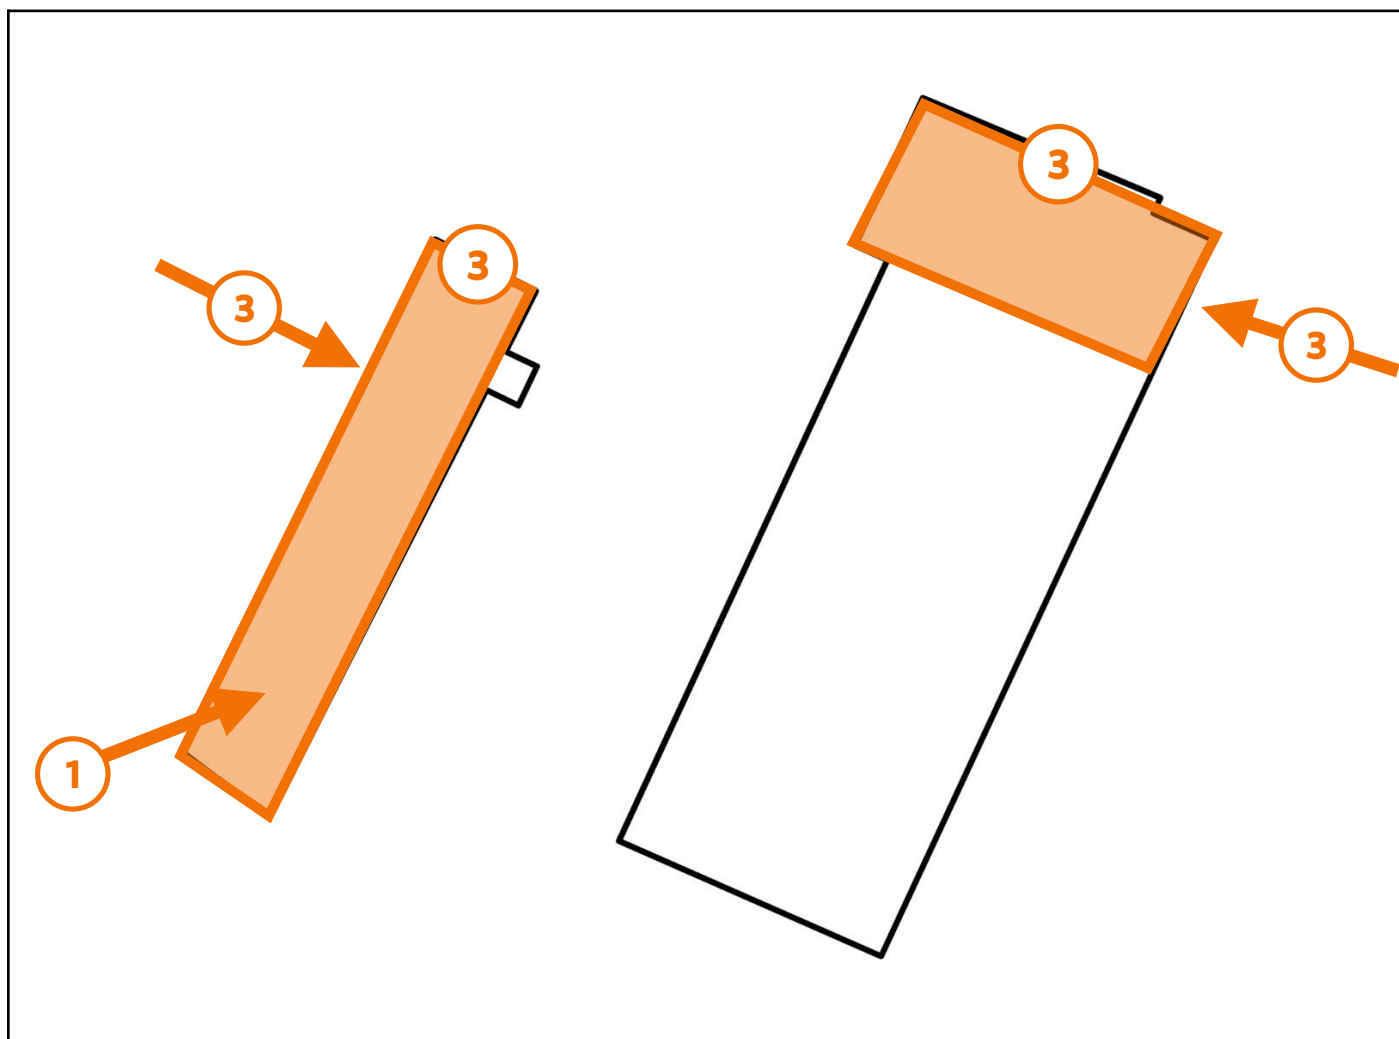
## Plan 1.2: Hoofdgebouw plan

Beschrijving	Type	Actie
1. Bakeliet	Asbestmateriaal	<a href="#">Verwijderen</a>
3. Golfplaten	Asbestmateriaal	<a href="#">Verwijderen</a>

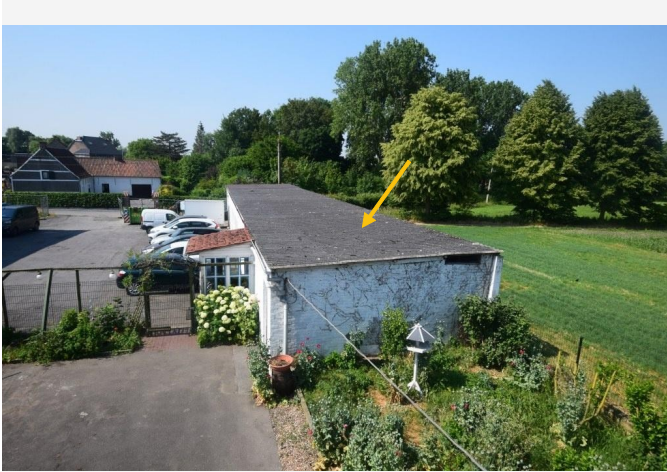
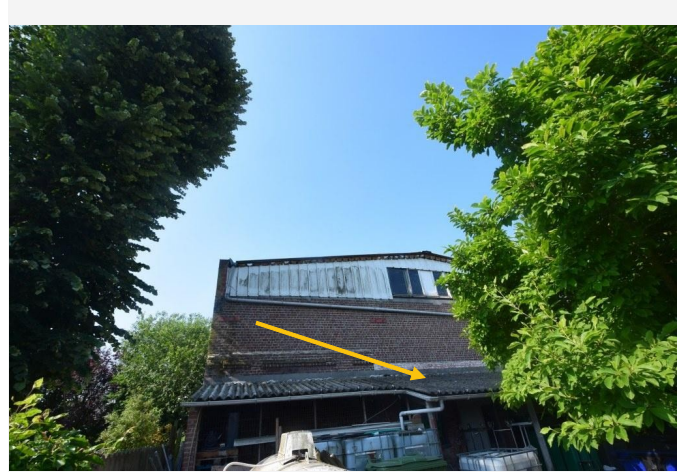
Eindbeoordeling materiaalrisico	Verhoogd materiaalrisico en/of verhoogde kans op vezelvrijgave
---------------------------------	--

Gebondenheid	Categorie 1: hechtgebonden in oorsprong
Asbestsoort (vezeltype)	Crocidoliet aanwezig
Asbestconcentratie	Laag (< 50%)
Afschermingsgraad van het gehele materiaal	Geheel of deels vrij aan de buitenlucht
Toestand van het materiaal	Matig beschadigd, matig verweerd

Beschrijving	Golfplaten
Omgeving	Buiten
Primaire drager	Schuin dak
Asbestmateriaal	Dak- en gevelbekleding - Golfplaat
Bindmiddel van asbestmateriaal	Cement
Gebondenheid op basis van bindmiddel	Hecht
Hoeveelheid (oppervlakte - aantal)	• 118,00 m <sup>2</sup> - 1 stuk
Totale oppervlakte	118,00 m <sup>2</sup>
Eenvoudig bereikbaar	Ja

Verwijderen

- Zorg voor een veilig beheer. Vermijd het beschadigen van het asbestmateriaal. Controleer de toestand jaarlijks op wijzigingen.
- Hemelwater dat afspoelt van asbestcement daken of gevels kan asbestdeeltjes bevatten. Gebruik het enkel voor gesloten circuits (bv. spoelen toiletten). Reinig na het vervangen van het dak of de gevel de dakgoten en regenwaterput of -ton om asbesthoudend sediment of slib te verwijderen

- Eenvoudige handelingen: mag via doe-het-zelf of door werknemer(s) met opleidingsattest eenvoudige handelingen  
Het materiaal dient in zijn geheel te worden verwijderd zonder te beschadigen Gebruik goede Persoonlijke BeschermingsMiddelen (PBM) voor handelingen met asbesthoudende toepassingen. Indien onbeschadigd verwijderen onmogelijk, laten verwijderen door erkend asbestverwijderaar.
