# Asbestinventarisatetest

Huiversputbaan 1, 9308 Aalst

Attestnummer : 20230128-000037.000

Uitgegeven op : 28.01.2023

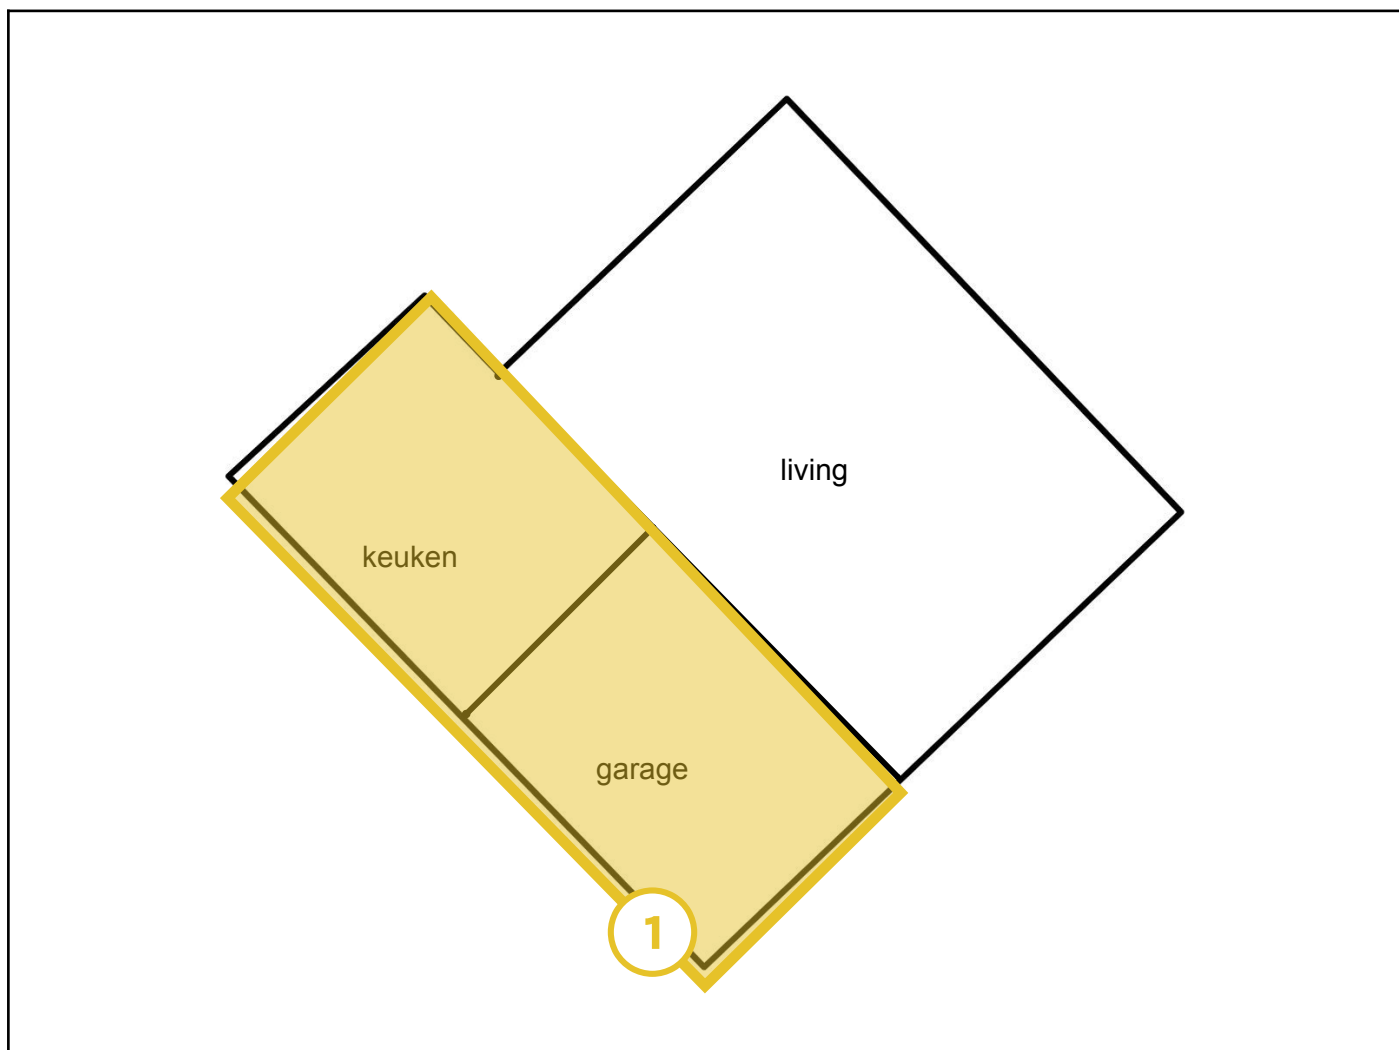
## Plan 1.1: gelijkvloers

Beschrijving	Type	Actie
1. Roofing aanbouw	Asbestmateriaal	Zorgvuldig beheren

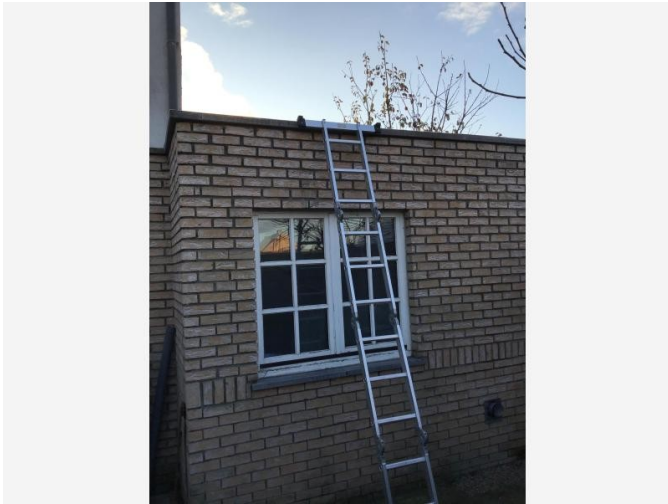
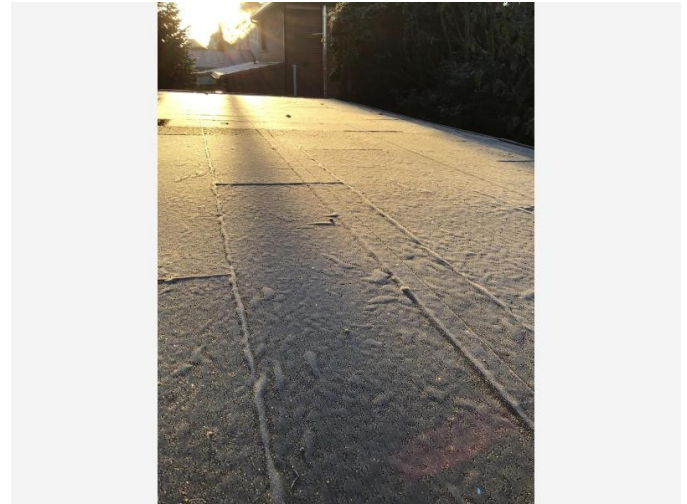
Overzichtsfoto

Detailfoto

Eindbeoordeling materiaalrisico	Laag materiaalrisico en/of verlaagde kans op vezelvrijgave
---------------------------------	--

Gebondenheid	Categorie 1: hechtgebonden in oorsprong
Asbestsoort (vezeltype)	Crocidoliet aanwezig
Asbestconcentratie	Laag (< 50%)
Afschermingsgraad van het gehele materiaal	Geheel of deels vrij aan de buitenlucht
Toestand van het materiaal	Licht beschadigd, licht verweerd. Intact materiaal type Pical – asbestboard of categorie III 'gebondenheid'

Beschrijving	Roofing aanbouw
Omgeving	Buiten
Primaire drager	Plat dak
Asbestmateriaal	Dak- en gevelbekleding - Roofing

<b>Bindmiddel van asbestmateriaal</b>	Bitumen (roofing, teer, asfalt)
<b>Gebondenheid op basis van bindmiddel</b>	Hecht
<b>Hoeveelheid (oppervlakte - aantal)</b>	<ul style="list-style-type: none"> <li>• 20,00 m<sup>2</sup> - 1 stuk</li> </ul>
<b>Totale oppervlakte</b>	20,00 m <sup>2</sup>
<b>Eenvoudig bereikbaar</b>	Ja
<b>Bevestigingswijze</b>	<ul style="list-style-type: none"> <li>• Verlijmd, ingegoten, versmeerd</li> </ul>
<b>Identificatiemethode</b>	Vaststelling zonder monstername
<b>Destructieve handeling voor identificatie</b>	Nee

Het asbestmateriaal valt onder de mijlpaal van 2040.

Zorgvuldig beheren

- Zorg voor een veilig beheer. Vermijd het beschadigen van het asbestmateriaal. Controleer de toestand jaarlijks op wijzigingen.

- Eenvoudige handelingen: mag via doe-het-zelf of door werknemer(s) met opleidingsattest eenvoudige handelingen  
Voor roofing voorziet de wet geen verplichting om deze asbestverdachte toepassing te laten verwijderen door een firma met een opleidingsattest eenvoudige handelingen. U mag, in principe, ongeacht beschadigingen of vrije asbestvezels, deze asbesttoepassing zelf verwijderen met inachtneming van de nodige veiligheidsmaatregelen om uzelf en uw omgeving te beschermen. Een beschadigde asbesttoepassing in slechte staat kan makkelijk verder breken of vergruizen. Er komen dan schadelijke asbestvezels vrij die ingeademd kunnen worden.

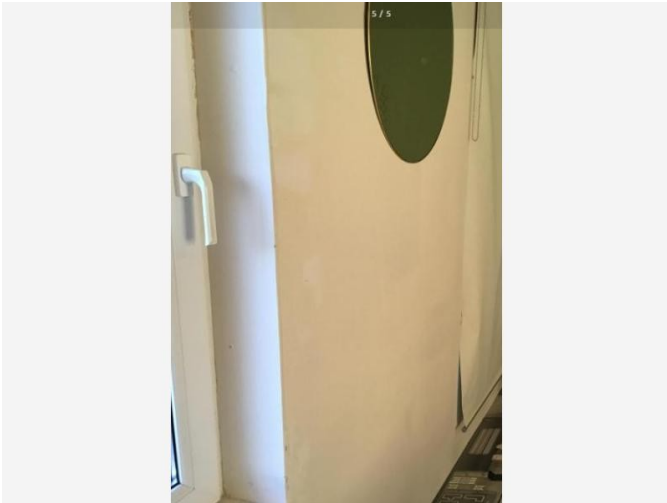
Vrije foto

woning is volledig verbouwd met gipskatron wanden en plafonds.  
een destructief onderzoek is aan te raden bij grondige verbouwingswerken, om eventuele pleisterwerken, mogelijks onder de valse plafonds/wanden te bemonsteren. Dit behoort momenteel niet tot onze taak in deze opdracht.

Identificatiemethode	Vaststelling & expertise (niet-asbestverdacht)
Primaire drager	Binnenwand
(Asbest)materiaal	In-situ afwerkingslagen - Pleisterwerk (wand, plafond, ...)
Bindmiddel	Gips - kalk
Gebondenheid bindmiddel	Niet-hechtgebonden
