## WETTELIJKE ASBESTINVENTARIS

### Jeugdhuis Joki

**Projectnummer:** 20191168-41-5  
**Locatie:** Hallaarstraat 40  
 2220 Heist-op-den-Berg  
**Opdrachtgever:** Farys OV  
**Contactpersoon:** Jasper Sprengers  
**Uitvoerder:** Mattias De Rijck  
**Datum rondgang:** 02/08/2023

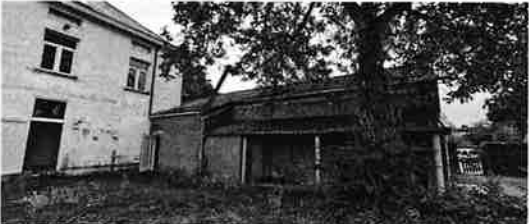
Fiche A4				
Omschrijving en locatie				
<b>Omschrijving toepassing</b>	<i>Geliplaten</i>			
<b>Gebouw</b>	<b>Verdieping</b>	<b>Lokaal / plaats</b>	<b>Drager/ installatie</b>	<b>Bevestiging op drager</b>
<i>Jaki (zaal)</i>	<i>Dak</i>	<i>Dak</i>	<i>Dak</i>	<i>Geschroefd</i>
<b>Inschatting hoeveelheid:</b>	<i>190</i>	<i>m2</i>	Opmeting	
<b>Opmerking mbt locatie:</b>				
Resultaat				
<b>Verdacht materiaal naar labo</b>	<b>Staalnummer</b>	<b>Omschrijving toepassing</b>	<b>Resultaat</b>	<b>Negatief</b>
	<i>Staal 5</i>	<i>Geliplaten</i>		<i>Chrysotiel</i>
<b>Opmerking mbt staalname:</b>				
<b>Aanduiding staal:</b>	<i>Zie foto en plan</i>	<b>Op het terrein:</b>	Niet uitgevoerd	
Risicoanalyse		Foto's		
<b>Soort asbest</b>	Chrysotiel	1

<b>Binding</b>	Hechtgebonden	1		
<b>Toestand</b>	Minimale schade	1		
<b>Vrije opp.</b>	Vastgebonden	0		
<b>Luchtstromen</b>	Buiten	0		
<b>Verstoring</b>	Gewoonlijk ontoegankelijk	0

<b>Oppervlakte</b>	> 50 m2	3		
<b>Hoofdaet. bezet.</b>	Zeldzame	0		
<b># bezetters</b>	Geen	0		
<b>Freq. bezetters</b>	Zeldzaam	0		
<b>Gemid. duur</b>	< 1 uur	0		
<b>Type onderhoud</b>	Kleine verstoring	0		
<b>Freq. onderhoud</b>	AHM met Klein verstoringsrisico	0		
<b>Evaluatie</b>	<i>actie op lange termijn</i>	<b>6</b>		
<b>Opmerking mbt risicoanalyse:</b>				
Advies mbt beheersmaatregelen				
<b>Bijkomende staalname</b>	<b>Etikettering</b>	<b>Signalisatie zone</b>	<b>Informatie naar personeel</b>	<b>Informatie naar derden</b>
Niet vereist	Niet aangewezen	Niet aangewezen	Aangewezen	Aangewezen
<b>Inkapselen</b>	<b>Opkuis beschadigde delen</b>	<b>Monitoring lucht</b>		<b>Urgentie</b>
Niet vereist	Niet vereist	Niet vereist		
<b>Opmerking mbt beheersmaatregelen:</b>				
Advies mbt verwijderingsmethode				
<b>Algemeen:</b>	Het materiaal dient verwijderd te worden conform de bepalingen van de Codex over het welzijn op het werk, Boek VI, Titel 3 (het KB asbest van 16/03/2006). De 3-delige code is enkel van toepassing voor werken waarbij er een sloopopvolgingsplan opgesteld dient te worden. In alle andere omstandigheden betreft het steeds 1 van de volgende opties: eenvoudige handelingen, couveusezakmethode, hermelische zone. Het blijft steeds de aannemer die aan de hand van de risicoanalyse de gepaste werkmethode dient te bepalen in het werkplan.

- Om blootstelling aan asbestvezels voor de werknemers/ inwonenden / bezoekers te voorkomen, is het aanbevolen om de volgende actie te ondernemen:
  - Verwijdering van de golfplaten in het kader van 'eenvoudige handelingen' door opgeleid personeel;

- Gezien de kleine hoeveelheid van deze toepassing is verwijdering niet urgent en kan deze worden ingepland bij toekomstige renovatiewerkzaamheden.
- In afwachting van de verwijdering is het aangewezen om de nodige beheersmaatregelen toe te passen om verdere verspreiding of blootstelling aan asbestvezels voor de werknemers/ inwonenden/ bezoekers te beperken. Deze maatregelen dienen genomen te worden door de hiërarchische lijn in overleg met de preventieadviseur. Rekening houdende met de huidige staat van de materialen en gebruik van het gebouw formuleren wij de volgende mogelijkheden:

<b>3-delige code (SOP)</b>	<b>Type aannemer</b>	<b>Verwijderingsmethode</b>	<b>Doelstelling asbestafbouweleid OVAM</b>	
2-2-1	Aannemer met opgeleid personeel	Eenvoudige handelingen met bijkomende maatregelen	NVT	
<b>Opmerking mbt verwijderingsmethode:</b>				
Update asbestinventaris				
<b>Datum</b>	<b>Opmerkingen</b>
