Asbestinventarisatetest

Bergvelden 64, 2220 Heist-op-den-Berg

Attestnummer : **20240627-000355.000**

Uitgegeven op : **27.06.2024**

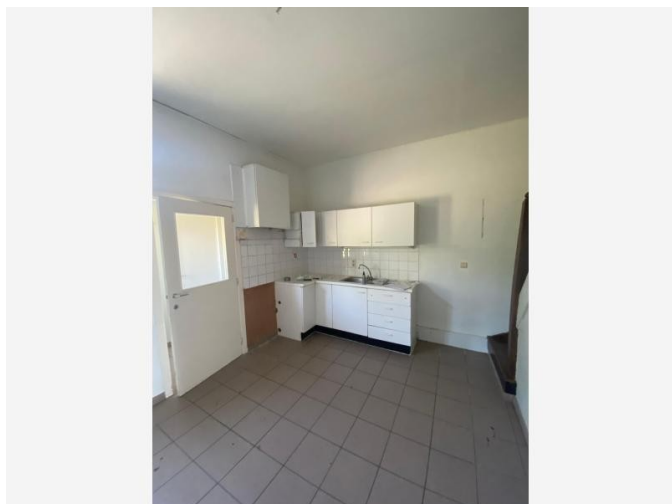
Geen asbest

#	Type	Referentie	Resultaat
5.1	Mengmonster	MM01	Geen asbest

Beschrijving	Pleisterwerk wanden
Omgeving	Binnen
Primaire drager	Binnenwand
Bindmiddel van materiaal	Gips - kalk
Gebondenheid op basis van bindmiddel	Niet-hechtgebonden
Hoeveelheid (oppervlakte - dikte - aantal)	• 100,00 m ² - 1,50 cm - 1 stuk
Totaal volume	1,50 m ³
Identificatiemethode	Vaststelling met monsternamen
Destructieve handeling voor identificatie	Nee
Opmerking	Geen CV aanwezig
