**Verslag huishoudelijke elektrische installatie op laagspanning en zeer lage spanning****Algemeen:**

| Referentie: <b>011-20260811-02</b> | Datum controle: <b>11/08/2026</b> |

| Adres installatie: | <b>Mijlstraat 46, 2570 - Duffel</b> | Nummer teller(s): | <b>Onbekend</b> |

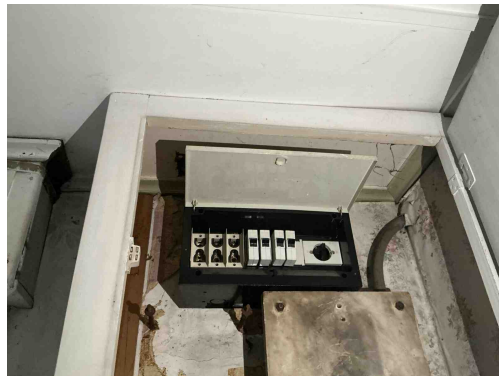
**B17** - De voedingsspanning is niet op elk bord vermeld (Boek 1: 3.1.3.3).

*Opmerking: Oa bord 1*

**B04** - De aanduiding van de kringen, klemmen en/of schakelapparatuur ontbreekt, is onjuist of is onvolledig (Boek 1: 3.1.3.1/5.1.6.1).

**B06** - Het elektrisch verdeelbord heeft niet de minimale beschermingsgraad IPXX-B in een gewone ruimte (Boek 1: 4.2.2.3).

**B02** - Het elektrisch verdeelbord is onvoldoende bereikbaar (Boek 1: 5.3.5.1).

*Opmerking: Oa bord 1 te hoog*

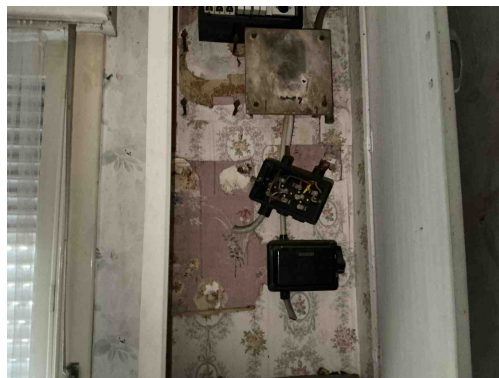
**C28** - Niet gebruikte leidingen onder spanning zijn niet op een degelijke manier geïsoleerd of verwijderd (Boek 1: 4.2.1.1).

*Opmerking: Oa aan bord*

**C30** - De deksels van de aftakdoos/aftakdozen ontbreken (Boek 1: 4.2.2.1, 5.2.6.1).

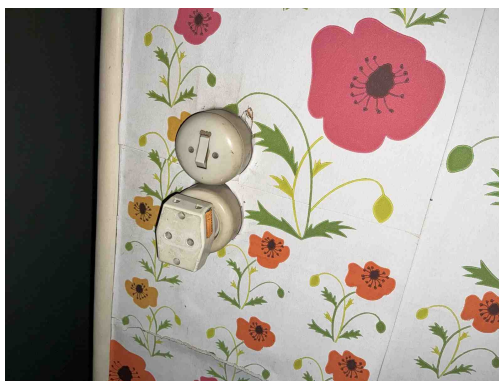
**T13** - Opbouwcontactdozen en/of -schakelaars zonder achterplaatje mogen niet rechtstreeks op een brandbare ondergrond bevestigd worden (Boek 1: 4.3.3.5).

*Opmerking: Oa voorkamer, slaapkamers*

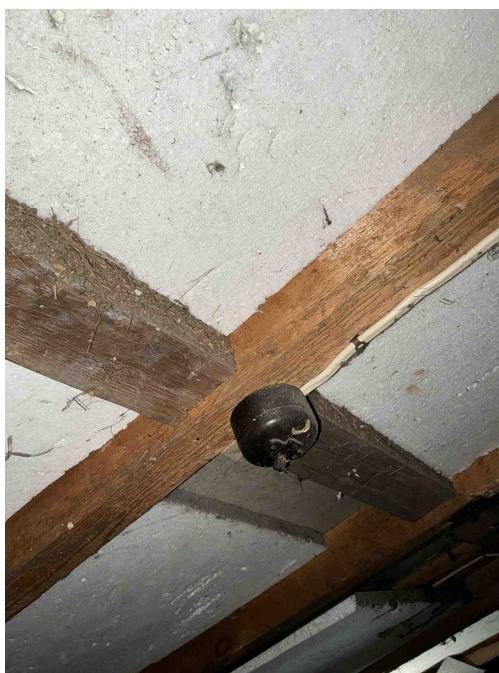
**T13** - Opbouwcontactdozen en/of -schakelaars zonder achterplaatje mogen niet rechtstreeks op een brandbare ondergrond bevestigd worden (Boek 1: 4.3.3.5).

*Opmerking: Oa voorkamer, slaapkamers*

**C38** - Het gebruikte kabeltype (snoerkabel) voldoet niet aan de specificaties die van toepassing zijn op voedingsleidingen voor vaste installatie (Boek 1: 1.4.2.1, 5.2.6.2).

*Opmerking: Oa keuken, berging*

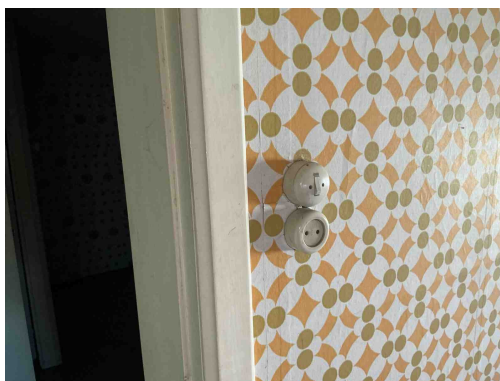
**T13** - Opbouwcontactdozen en/of -schakelaars zonder achterplaatje mogen niet rechtstreeks op een brandbare ondergrond bevestigd worden (Boek 1: 4.3.3.5).

*Opmerking: Oa voorkamer, slaapkamers*

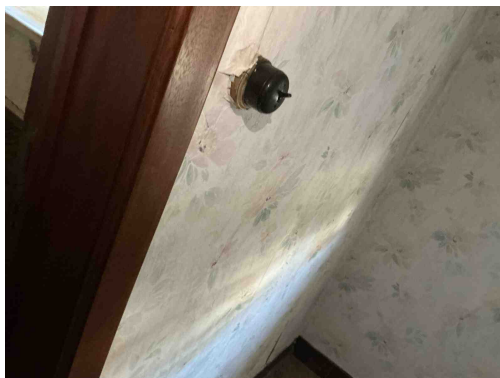
**T13** - Opbouwcontactdozen en/of -schakelaars zonder achterplaatje mogen niet rechtstreeks op een brandbare ondergrond bevestigd worden (Boek 1: 4.3.3.5).

*Opmerking: Oa voorkamer, slaapkamers*

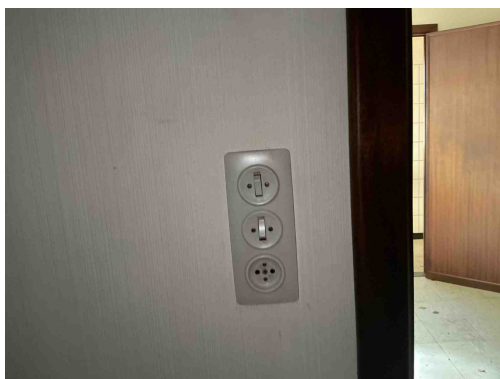
**A20** - Er bevindt zich een contactdoos zonder beschermingsgeleider in de elektrische installatie. Deze is niet geplaatst achter een differentieelstroombeschermingsinrichting met grote (max. 30mA) of zeer grote (max. 10mA) gevoeligheid.

*Opmerking: Oa woonkamer , berging , eetkamer, algemeen, ...*

**T09** - Bepaalde contactdozen en/of schakelaars zijn beschadigd (Boek 1: 1.4.1.3).

*Opmerking: Oa berging , eetkamer*

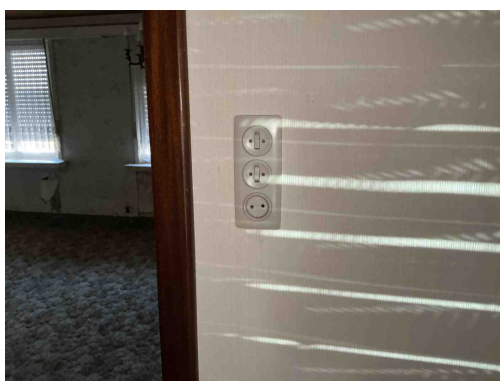
**A20** - Er bevindt zich een contactdoos zonder beschermingsgeleider in de elektrische installatie. Deze is niet geplaatst achter een differentieelstroombeschermingsinrichting met grote (max. 30mA) of zeer grote (max. 10mA) gevoeligheid.

*Opmerking: Oa woonkamer , berging , eetkamer, algemeen, ...*

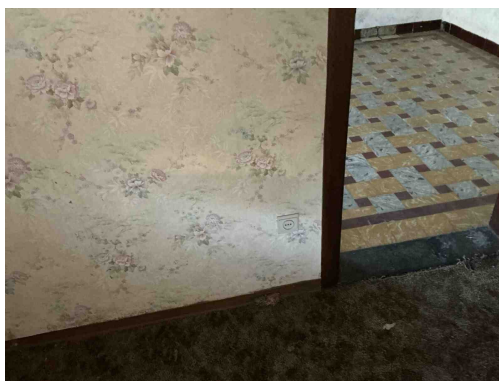
**A20** - Er bevindt zich een contactdoos zonder beschermingsgeleider in de elektrische installatie. Deze is niet geplaatst achter een differentieelstroombeschermingsinrichting met grote (max. 30mA) of zeer grote (max. 10mA) gevoeligheid.

*Opmerking: Oa woonkamer , berging , eetkamer, algemeen, ...*

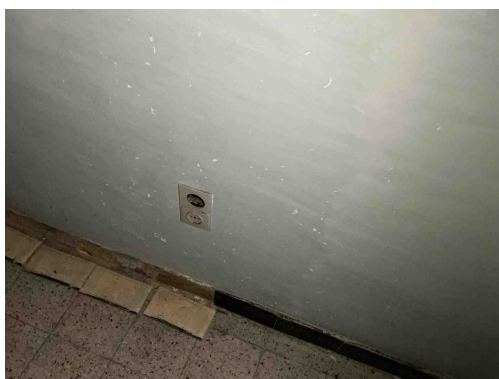
**A20** - Er bevindt zich een contactdoos zonder beschermingsgeleider in de elektrische installatie. Deze is niet geplaatst achter een differentieelstroombeschermingsinrichting met grote (max. 30mA) of zeer grote (max. 10mA) gevoeligheid.

*Opmerking: Oa woonkamer , berging , eetkamer, algemeen, ...*

**T09** - Bepaalde contactdozen en/of schakelaars zijn beschadigd (Boek 1: 1.4.1.3).

*Opmerking: Oa berging , eetkamer*

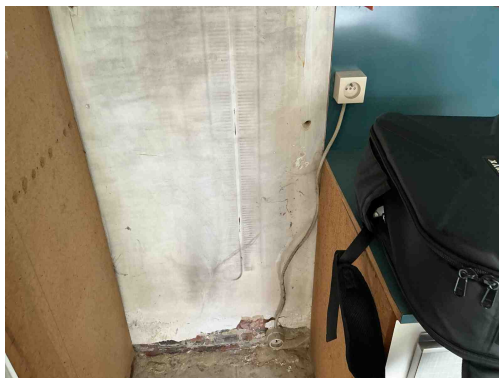
**A16** - Er is geen continuïteit van de beschermingsgeleider van de contactdoos (Boek 1: 5.4.3.4).

*Opmerking: Oa keuken*

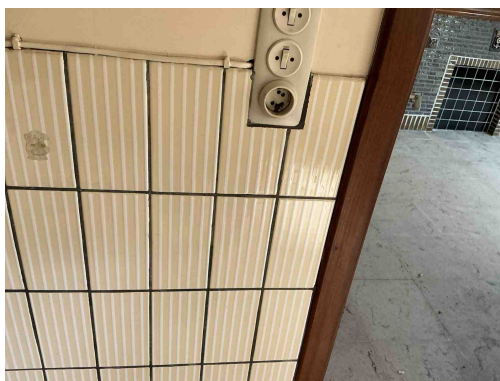
**A16** - Er is geen continuïteit van de beschermingsgeleider van de contactdoos (Boek 1: 5.4.3.4).  
*Opmerking: Oa keuken*

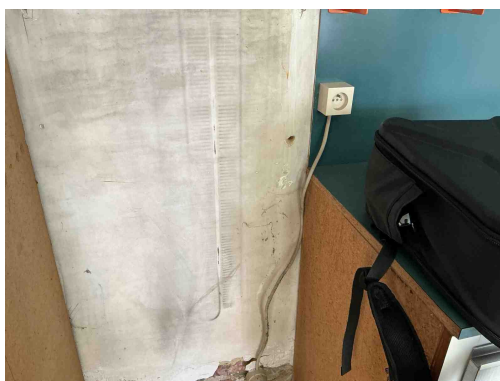
**C38** - Het gebruikte kabeltype (snoerkabel) voldoet niet aan de specificaties die van toepassing zijn op voedingsleidingen voor vaste installatie (Boek 1: 1.4.2.1, 5.2.6.2).  
*Opmerking: Oa keuken, berging*
