**Verslag huishoudelijke elektrische installatie op laagspanning en zeer lage spanning****Algemeen:**

| Referentie: <b>012-20260826-05</b> | Datum controle: <b>26/08/2026</b> |

| Adres installatie: <b>Begijnendijkse Voetweg 8, 2221 - Heist-op-den-Berg</b> | Nummer teller(s): <b>1LGZ0574305551</b> |

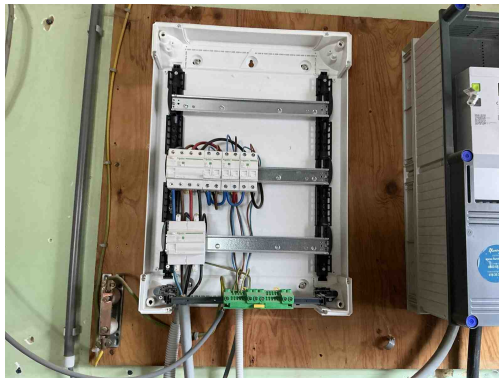
| Aarding | |
|---|---|
| <b>B17</b> | De voedingsspanning is niet op elk bord vermeld (Boek 1: 3.1.3.3).<br><i>Opmerking: Oa bord 1,2</i> |
| <b>B29</b> | Het elektrisch verdeelbord in een huishoudelijke ruimte is niet voorzien van een deur (Boek1: 5.3.5.1).<br><i>Opmerking: Oa bord 1</i> |

**B29** - Het elektrisch verdeelbord in een huishoudelijke ruimte is niet voorzien van een deur (Boek1: 5.3.5.1).

*Opmerking: Oa bord 1*

**B17** - De voedingsspanning is niet op elk bord vermeld (Boek 1: 3.1.3.3).

*Opmerking: Oa bord 1,2*

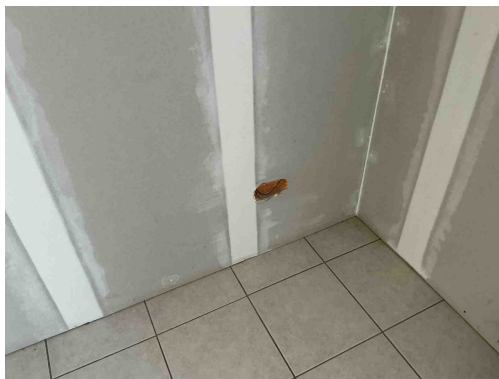
| Aarding | |
|---|---|
| <b>C21</b> | Het gebruik van geleiders van het type VOB, zonder bijkomende afscherming is niet toegestaan (Boek 1: 5.2.9.6).<br><i>Opmerking: Oa bord1 ,berging ....algemeen</i> |

**C21** - Het gebruik van geleiders van het type VOB, zonder bijkomende afscherming is niet toegestaan (Boek 1: 5.2.9.6).

*Opmerking: Oa bord1 ,berging ....algemeen*

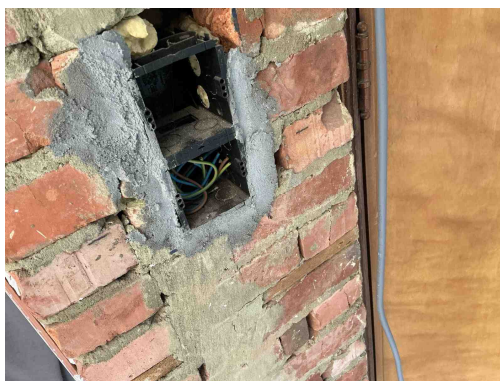
**C21** - Het gebruik van geleiders van het type VOB, zonder bijkomende afscherming is niet toegestaan (Boek 1: 5.2.9.6).  
*Opmerking: Oa bord1 ,berging ....algemeen*

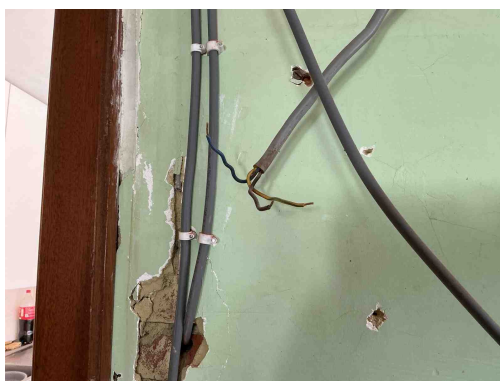
**C21** - Het gebruik van geleiders van het type VOB, zonder bijkomende afscherming is niet toegestaan (Boek 1: 5.2.9.6).  
*Opmerking: Oa bord1 ,berging ....algemeen*

**C28** - Niet gebruikte leidingen onder spanning zijn niet op een degelijke manier geïsoleerd of verwijderd (Boek 1: 4.2.1.1).  
*Opmerking: Oa berging ...algemeen*

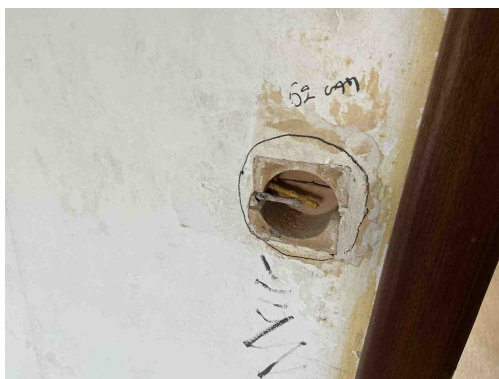
**C21** - Het gebruik van geleiders van het type VOB, zonder bijkomende afscherming is niet toegestaan (Boek 1: 5.2.9.6).  
*Opmerking: Oa bord1 ,berging ....algemeen*

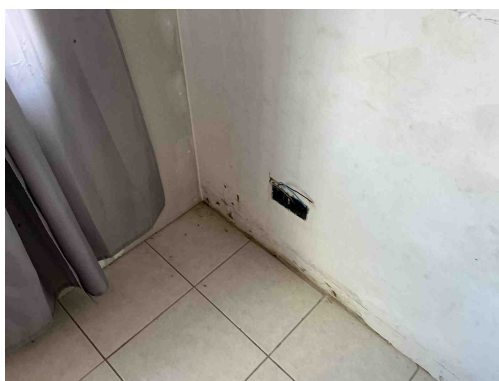
**C21** - Het gebruik van geleiders van het type VOB, zonder bijkomende afscherming is niet toegestaan (Boek 1: 5.2.9.6).  
*Opmerking: Oa bord1 ,berging ....algemeen*

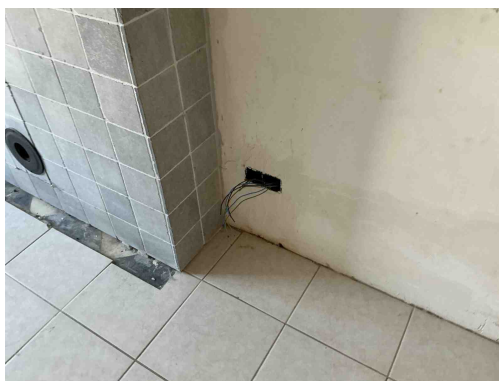
**C21** - Het gebruik van geleiders van het type VOB, zonder bijkomende afscherming is niet toegestaan (Boek 1: 5.2.9.6).  
*Opmerking: Oa bord1 ,berging ....algemeen*

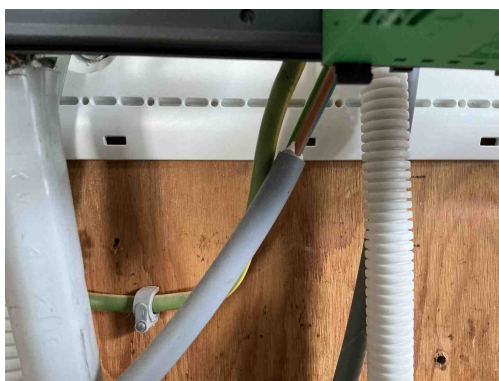
**C21** - Het gebruik van geleiders van het type VOB, zonder bijkomende afscherming is niet toegestaan (Boek 1: 5.2.9.6).  
*Opmerking: Oa bord1 ,berging ....algemeen*

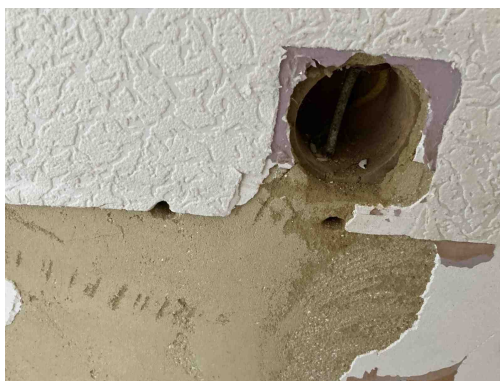
**C21** - Het gebruik van geleiders van het type VOB, zonder bijkomende afscherming is niet toegestaan (Boek 1: 5.2.9.6).  
*Opmerking: Oa bord1 ,berging ....algemeen*

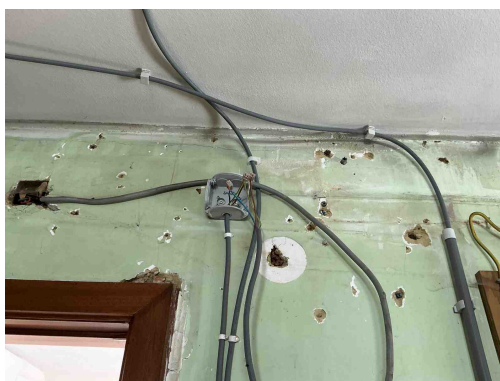
**C21** - Het gebruik van geleiders van het type VOB, zonder bijkomende afscherming is niet toegestaan (Boek 1: 5.2.9.6).  
*Opmerking: Oa bord1 ,berging ....algemeen*

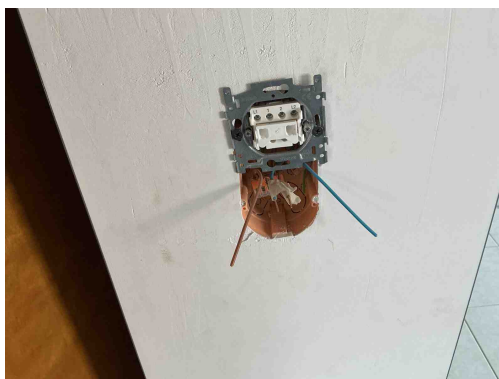
**C21** - Het gebruik van geleiders van het type VOB, zonder bijkomende afscherming is niet toegestaan (Boek 1: 5.2.9.6).  
*Opmerking: Oa bord1 ,berging ....algemeen*

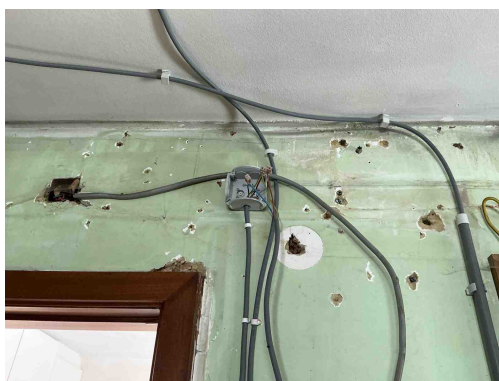
| Aarding | |
|---|---|
| <b>C30</b> | De deksels van de aftakdoos/aftakdozen ontbreken (Boek 1: 4.2.2.1, 5.2.6.1).<br><i>Opmerking: Oa berging ....algemeen</i> |

**C30** - De deksels van de aftakdoos/aftakdozen ontbreken (Boek 1: 4.2.2.1, 5.2.6.1).  
*Opmerking: Oa berging ....algemeen*

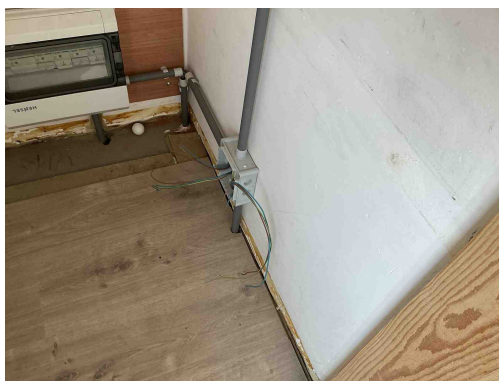
**C30** - De deksels van de aftakdoos/aftakdozen ontbreken (Boek 1: 4.2.2.1, 5.2.6.1).  
*Opmerking: Oa berging ....algemeen*

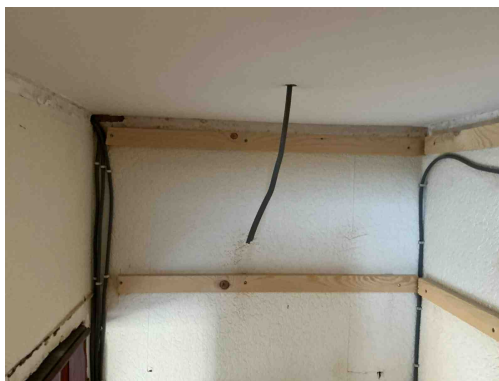
| Aarding | |
|---|---|
| <b>C28</b> | Niet gebruikte leidingen onder spanning zijn niet op een degelijke manier geïsoleerd of verwijderd (Boek 1: 4.2.1.1).<br><i>Opmerking: Oa berging ...algemeen</i> |

**C28** - Niet gebruikte leidingen onder spanning zijn niet op een degelijke manier geïsoleerd of verwijderd (Boek 1: 4.2.1.1).  
*Opmerking: Oa berging ...algemeen*

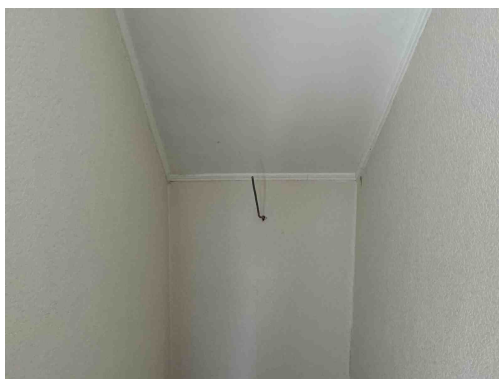
**C28** - Niet gebruikte leidingen onder spanning zijn niet op een degelijke manier geïsoleerd of verwijderd (Boek 1: 4.2.1.1).  
*Opmerking: Oa berging ...algemeen*

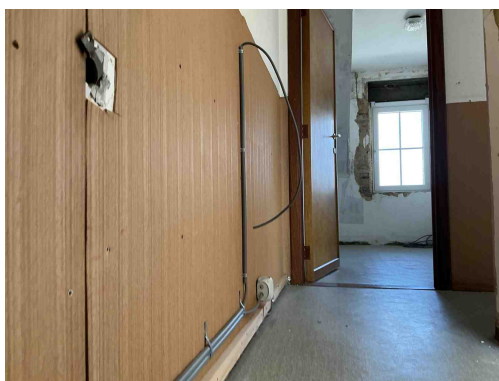
**C28** - Niet gebruikte leidingen onder spanning zijn niet op een degelijke manier geïsoleerd of verwijderd (Boek 1: 4.2.1.1).  
*Opmerking: Oa berging ...algemeen*

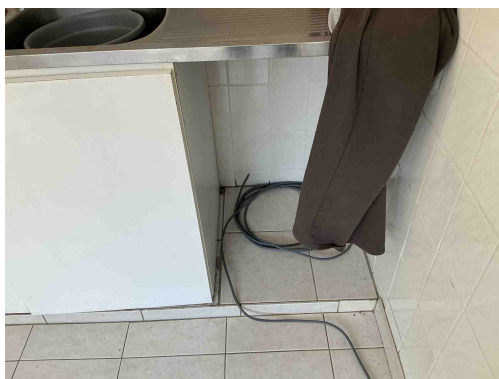
**C28** - Niet gebruikte leidingen onder spanning zijn niet op een degelijke manier geïsoleerd of verwijderd (Boek 1: 4.2.1.1).  
*Opmerking: Oa berging ...algemeen*

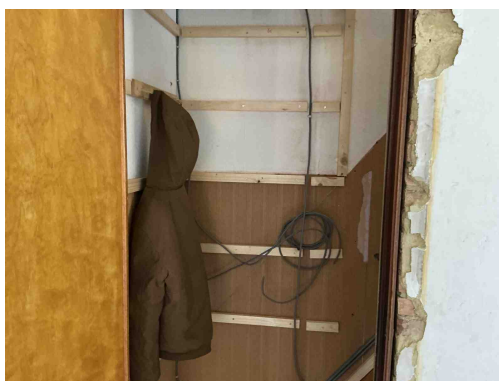
**C28** - Niet gebruikte leidingen onder spanning zijn niet op een degelijke manier geïsoleerd of verwijderd (Boek 1: 4.2.1.1).  
*Opmerking: Oa berging ...algemeen*

**C13** - Onvoldoende bevestiging van de leiding(en) (Boek 1: 5.2.9.5).  
*Opmerking: Oa algemeen*

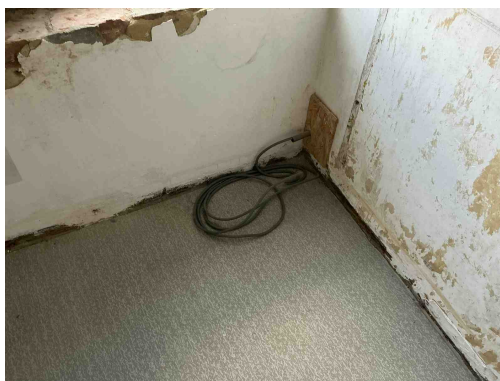
**C28** - Niet gebruikte leidingen onder spanning zijn niet op een degelijke manier geïsoleerd of verwijderd (Boek 1: 4.2.1.1).  
*Opmerking: Oa berging ...algemeen*

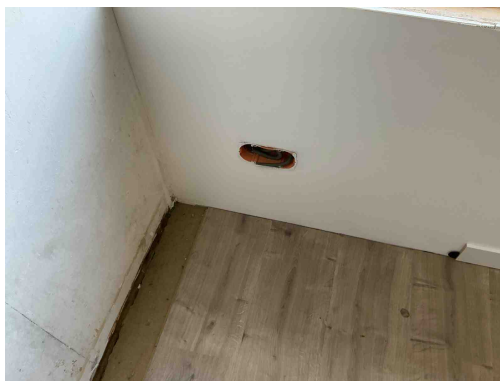
**C28** - Niet gebruikte leidingen onder spanning zijn niet op een degelijke manier geïsoleerd of verwijderd (Boek 1: 4.2.1.1).  
*Opmerking: Oa berging ...algemeen*

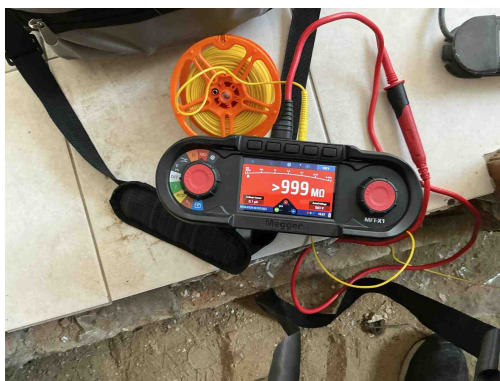
| Spreidingsweerstand van de aardverbinding: | <b>1999 Ω</b> | Meetmethode: | <b>ZE</b> |

| Aarding | |
|---|---|
| <b>A05</b> | De waarde van de spreidingsweerstand van de aardverbinding is te hoog (Boek 1: 5.4.2).<br><i>Opmerking: Oa 1999 ohm gemeten 2P omdat drie punt niets meten</i> |

**A05** - De waarde van de spreidingsweerstand van de aardverbinding is te hoog (Boek 1: 5.4.2).  
*Opmerking: Oa 1999 ohm gemeten 2P omdat drie punt niets meten*

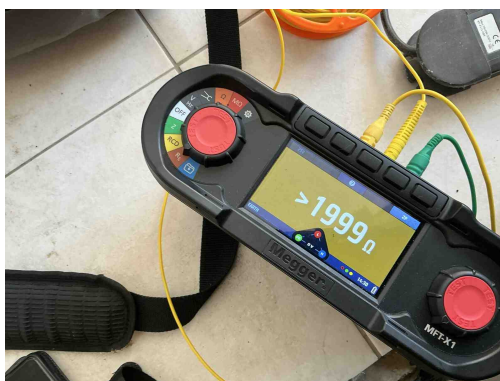
**A05** - De waarde van de spreidingsweerstand van de aardverbinding is te hoog (Boek 1: 5.4.2).  
*Opmerking: Oa 1999 ohm gemeten 2P omdat drie punt niets meten*

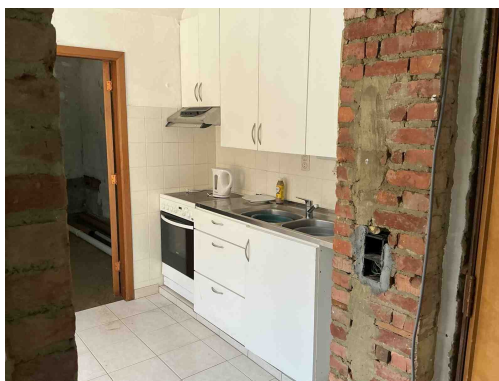
| Aarding | |
|---|---|
| <b>A13</b> | De continuïteit van de beschermingsgeleider met de aardingsinstallatie is niet gerealiseerd (Boek 1: 5.4.3).<br><i>Opmerking: Oa keuken....algemeen</i> |

**A13** - De continuïteit van de beschermingsgeleider met de aardingsinstallatie is niet gerealiseerd (Boek 1: 5.4.3).  
*Opmerking: Oa keuken....algemeen*

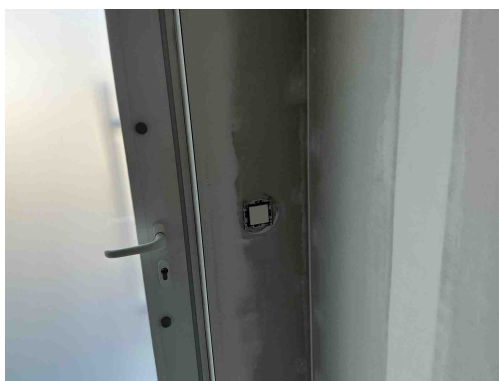
| Aarding | |
|---|---|
| <b>T10</b> | Bepaalde contactdozen en/of schakelaars zijn niet degelijk bevestigd (Boek 1: 1.4.1.3).<br><i>Opmerking: Oa algemeen</i> |

**T10** - Bepaalde contactdozen en/of schakelaars zijn niet degelijk bevestigd (Boek 1: 1.4.1.3).  
*Opmerking: Oa algemeen*

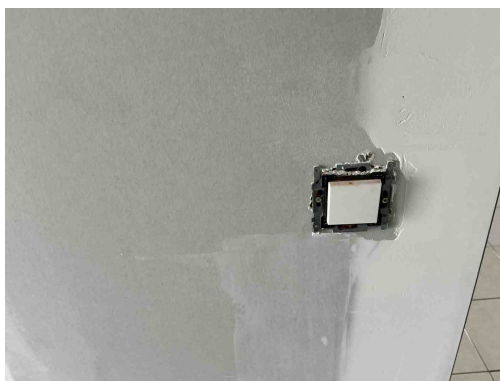
**T10** - Bepaalde contactdozen en/of schakelaars zijn niet degelijk bevestigd (Boek 1: 1.4.1.3).  
*Opmerking: Oa algemeen*

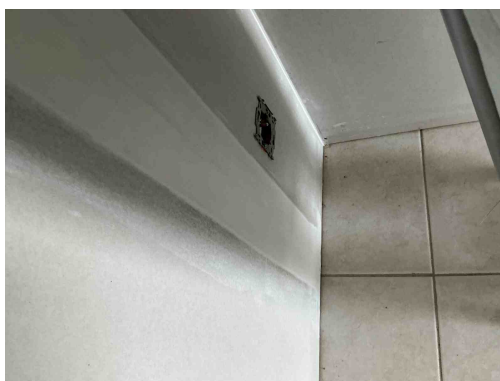
**T10** - Bepaalde contactdozen en/of schakelaars zijn niet degelijk bevestigd (Boek 1: 1.4.1.3).  
*Opmerking: Oa algemeen*

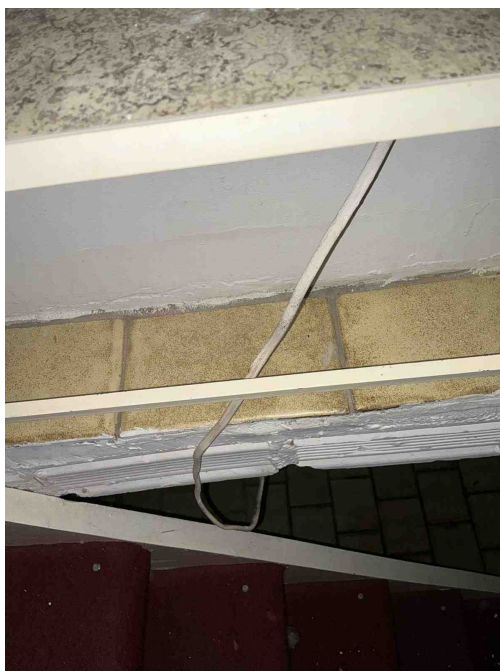
| Aarding | |
|---|---|
| <b>C27</b> | Het gebruik van geleiders van het type VTLMB (côte-à-côte) is niet toegestaan (Boek 1: 1.4.2.1).<br><i>Opmerking: Oa kelder ....</i> |

**C27** - Het gebruik van geleiders van het type VTLMB (côte-à-côte) is niet toegestaan (Boek 1: 1.4.2.1).  
*Opmerking: Oa kelder ....*

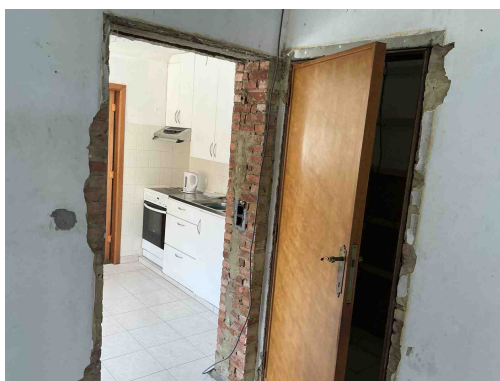
| Aarding | |
|---|---|
| <b>C13</b> | Onvoldoende bevestiging van de leiding(en) (Boek 1: 5.2.9.5).<br><i>Opmerking: Oa algemeen</i> |

**C13** - Onvoldoende bevestiging van de leiding(en) (Boek 1: 5.2.9.5).  
*Opmerking: Oa algemeen*

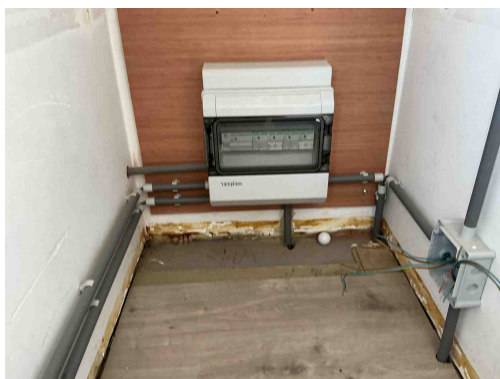
**B17** - De voedingsspanning is niet op elk bord vermeld (Boek 1: 3.1.3.3).  
*Opmerking: Oa bord 1,2*
