**Keuringsverslag van een elektrische laagspanning- en zeer lage spanningsinstallatie**

<b>Plaats van het onderzoek</b>	<b>Eigenaar</b>	
<b>Straatnaam</b> Hemelrijkstraat	<b>Naam</b>	
<b>Huisnummer</b> 57	<b>Straatnaam</b>	
<b>Busnummer</b>	<b>Huisnummer</b>	
<b>Postcode</b> 9840	<b>Busnummer</b>	
<b>Gemeente</b> De Pinte	<b>Postcode</b>	
<b>Land</b> België	<b>Gemeente</b>	
	<b>Land</b>	
	<b>Installateur</b>	
	<b>Naam</b>	Woonattest BV
	<b>BTW nr.</b>	BE 0800 549 710
	<b>Telefoonnummer</b>	0474/81.05.07
	<b>E-mail</b>	cindy@mijnasbestattest.vlaanderen

**Aard onderzoek:** Controlebezoek van een oude huishoudelijke elektrische installatie van een wooneenheid bij verkoop op vraag van de verkoper volgens (KB 08/09/2019) - AREI Boek 1- 8.4.2. en 8.2.1. en 4.2.4.3.

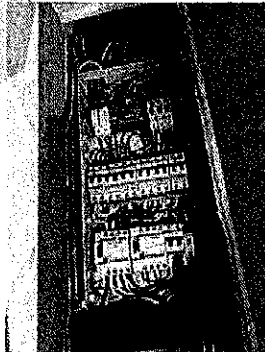
Abbeelding schakel- en verdeelbord:

- I5.09 De genaakbare, naakte onder spanning staande delen zijn onvoldoende afgeschermd. (Boek 1 Afdeling 5.1.4. en 4.2.2.3.)
- I5.10 Niet gebruikte invoeringen van het verdeelbord zijn niet correct of onvoldoende afgedicht. (Boek 1 Afdeling 5.1.4. en 4.2.2.3.)

- I5.11 Interne verbindingen en/of doorsnede van de verdeelrails en verbindingen in het bord zijn onvoldoende. (Boek 1 Onderafdeling 4.4.1.1. en 4.4.1.5.)

- Inbreuk: lusterklemmen zijn niet toegelaten.
- inbreuk: In de zekeringkast worden geleiders van verschillende sectie aangesloten op eenzelfde pool, dit dient aangepast te worden.

- Inbreuk: De aanduiding van de curve is niet zichtbaar van alle zekeringen.
- Nota: niet alle stopcontacten konden getest worden op continuïteit van de aarding.
